第 1 1 4 回「地域の会」定例会資料 [前回 11/7 以降の動き]

# 東京電力（株）福島第一原子力発電所1～4号機の廃止措置等に向けた中長期ロードマップ進捗状況（概要版）

# 使用済燃料の保管状況と今後の見通し

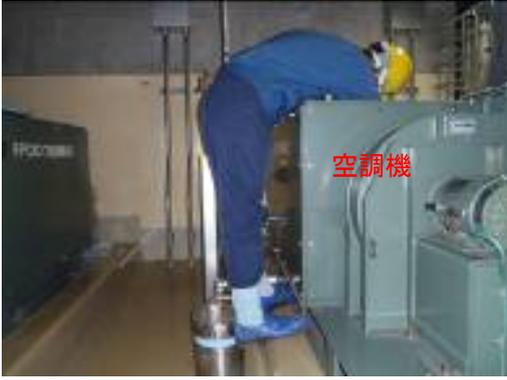
<p style="text-align: center;">作業中の姿勢</p> </div> <div data-bbox="922 981 1406 1361">

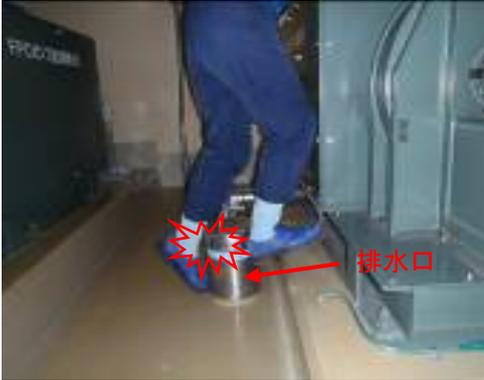
号機	4号機	
件名	原子炉建屋（管理区域）におけるけが人の発生について	
不適合の概要	<p>平成 24 年 11 月 9 日午後 0 時 4 分頃、原子炉建屋 1 階燃料プール冷却浄化系ポンプ室空調機*1 エリア（管理区域）において、原子炉補機冷却系*2 の水張り作業を行っていた当社社員が、作業終了後に空調機架台より降りる際、架台近傍に設置されている排水口の蓋の縁に左足すねをぶつけて負傷したことから、業務車にて病院へ搬送いたしました。なお、当該社員の身体に放射性物質の付着はありませんでした。</p> <div style="display: flex; justify-content: space-around;"> <div data-bbox="343 981 850 1361">

<p style="text-align: center;">作業終了後、排水口の蓋の縁に左足すねをぶつけて負傷</p> </div> </div> <p>* 1 燃料プール冷却浄化系ポンプ室空調機 使用済燃料から発生する崩壊熱の除去等を行うポンプが設置された部屋を冷却するための空調機</p> <p>* 2 原子炉補機冷却系 主に原子炉建屋内にある補機（ポンプ軸受、熱交換器等）を冷却するための系統</p>	
安全上の重要度／損傷の程度	<p>&lt;安全上の重要度&gt;</p> <p>安全上重要な機器等 / <span style="border: 1px solid black; border-radius: 50%; padding: 2px;">その他設備</span></p>	<p>&lt;損傷の程度&gt;</p> <p><input type="checkbox"/> 法令報告要</p> <p><input checked="" type="checkbox"/> 法令報告不要</p> <p><input type="checkbox"/> 調査・検討中</p>

対応状況	<p>病院における診察の結果、左足下腿 挫創・擦過傷と診断され、縫合処置（5針縫合）を受けました。</p> <p>今後、今回の事例について関係者へ注意喚起を図り、同様の事象が発生しないように努めてまいります。</p>

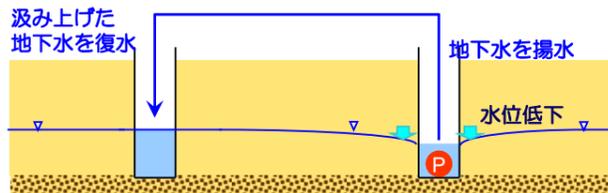
揚水試験イメージ

- 原子炉建屋等への地下水流入抑制  
 山側から流れてきた地下水を建屋の上流で揚水し、建屋内への地下水流入量を抑制する取組み（地下水バイパス）を計画。11/22よりパイロット揚水井の掘削を開始し、12月上旬より12/末にかけて揚水試験を実施予定（図1参照）。放出設備の機器仕様等の詳細検討に時間を要したため、放出設備の設置完了を平成25年3月下旬に変更。揚水試験の結果も踏まえ、放出設備設置後に順次稼働予定。
- 多核種除去設備の設置  
 構内滞留水等に含まれる放射性物質濃度（トリチウムを除く）をより一層低く管理する多核種除去設備を設置する。A～C系統において設備の設置、系統試験が完了。更なる安全確保のための追加対策（雨除けカバー、系統分離堰の設置等）を実施（A系統：11/19完了、B・C系統：今後実施予定）（図2参照）。廃棄物を収容する高性能容器（HIC）が万一、落下した場合の評価及び対策を実施したうえで、A系統において放射性物質を含む水を用いた試験を実施する予定。B・C系統においてもA系統の実績を踏まえ試験を実施予定。

#### <揚水試験の確認事項>

- ・揚水量、水質

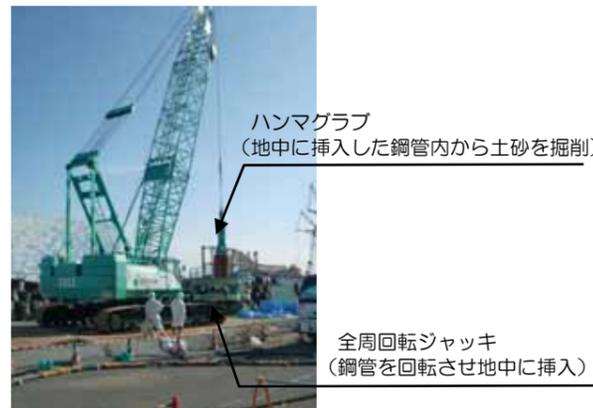
揚水井掘削状況

図1：地下水バイパスのパイロット揚水井施工状況

山側から流れてきた地下水を建屋の上流で揚水し、建屋内への地下水流入量を抑制する取組（地下水バイパス）を計画。地下水の水質確認・評価を実施し、放射能濃度は発電所周辺河川と比較し、大幅に低いことを確認。揚水した地下水は一時的にタンクに貯留し、水質確認した上で放水する運用とする。11/22よりパイロット揚水井の掘削を開始。12月上旬より12月末にかけて揚水試験を実施予定。

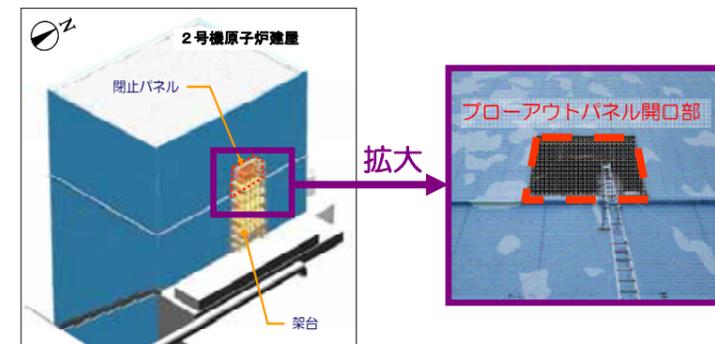
図3：BOP閉止イメージ

- 2号機原子炉建屋ブローアウトパネル（BOP）開口部の閉止  
 2号機原子炉建屋からの放射性物質の放出量を少しでも低減させるために、BOP開口部を閉止パネルにより閉塞する（図3参照）。また、建屋内の換気のため、排気設備の設置も合わせて実施する。BOP開口部を閉止するための設計が確定し11/30に原子力規制庁へ報告。平成25年3月末頃にBOP開口部の閉止が完了する予定。
- 港湾内海水中の放射性物質濃度  
 9月の段階で2～4号機取水口シルトフェンス内側等、一部の採取地点について告示濃度（セシウム）を満足しなかった。放射性物質が付着していると考えられる3号機シルトフェンスの交換を実施（11/14～17）（図4参照）。今後、変動要因の推定、追加対策要否の検討のため地下水や海水濃度等の追加調査を実施し、調査結果に応じて汚染拡大抑制や浄化等の追加対策の検討を12月末までに実施。また、告示濃度未満の確認のため、対象となる核種の選定等の測定計画を定め、1月末までに測定、評価を実施。

2号機原子炉建屋からの放射性物質の放出量を少しでも低減するために、BOP開口部を閉止パネルにより閉塞する。また、現在はBOP開口部を通じて建屋内が換気されているが、BOP開口部閉止に伴い建屋内の環境悪化が懸念されるため、排気設備の設置も合わせて実施する。BOPの設計が確定し、11/30に原子力規制庁へ報告。平成25年3月末頃にBOP閉止完了予定。

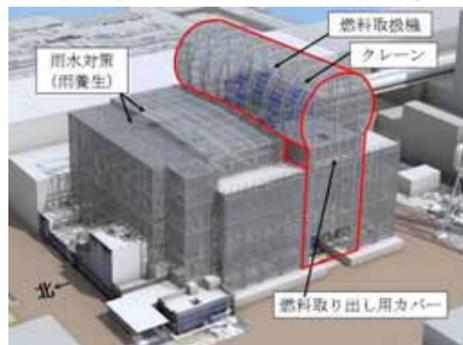
図5：3号機燃料取出し用カバー構築イメージ

- 3、4号機使用済燃料取出しに向けた主要工事
  - ・ 3号機において、構台設置作業および原子炉建屋上部ガレキ撤去作業を継続実施中（～平成25年3月頃完了予定）。燃料取出し用カバーの構造強度、耐震性および放射性物質の飛散・拡散を防止するための機能等の設計を取りまとめ原子力規制庁へ報告（11/14）（図5参照）。
  - ・ 4号機において、オペレーティングフロアの大型機器撤去に続き、瓦礫片付け作業を実施中（10/3～12/中旬完了予定）。燃料取出し用カバー工事（～平成25年度中頃完了予定）は継続実施。
  - ・ 4号機の燃料取出し開始時期について、平成25年12月からの1ヶ月前倒しを目指す（平成25年11月開始目標）。また、4号機の燃料取出し完了時期について1年以上前倒しを目指す（平成26年末頃）。
- 3号機使用済燃料プールへの滑落鉄骨ガレキの撤去  
 3号機原子炉建屋上部ガレキ撤去作業を実施していた際、不安定な状態になっている鉄骨ガレキを確認。作業を一時中断し、当該鉄骨ガレキを撤去しようとしたが燃料プール内に滑り落ちて水没した（9/22）。当該鉄骨ガレキの撤去方法として、油圧カッターにてガレキを掴み上げる方法が最適と判断（図6参照）。撤去作業の確実性向上のため、使用済燃料プールの視認性を確認すると共に、モックアップ試験を実施中。今後、準備が整い次第、当該鉄骨ガレキの撤去を開始予定（12月下旬開始予定）。
- 4号機原子炉建屋の健全性確認  
 建屋及び使用済燃料プールに対して、第3回目の定期点検を実施（11/19～28）。建物の傾きの確認（原子炉ウェル・使用済燃料プールの水位測定、外壁定点測定）、壁・床面の目視点検、コンクリートの強度確認を実施し、前回点検時と比べて大きな変化はなく安全に使用済み燃料を貯蔵できる状態にあることを確認した。
- 1号機オペレーティングフロア（以下、オペフロ）の再調査  
 使用済燃料プールからの燃料取り出し等の検討に資するため、カメラ等を取り付けたバルーンを用

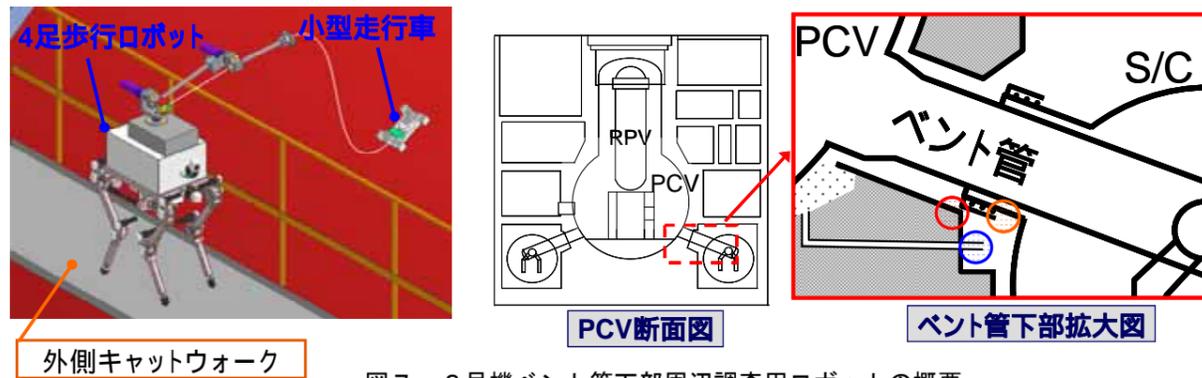
図7：2号機ベント管下部周辺調査用ロボットの概要

- ・現在、国の研究開発プロジェクト(国PJ)において平成25年下期の実施適用を目指し、格納容器漏えい箇所調査装置を開発中。格納容器漏えい箇所調査装置の詳細設計等について、要求仕様に関する国PJでの協議を経て、研究開発担当メーカーより一般競争入札を開始した。
- ・また、プラント状態の早期把握並びに上記の国PJへのフィードバックを目的に、既存の技術で先行調査を実施する。具体的には、2号機ベント管下部周辺(①ベント管スリーブ端部、②サンドクッションドレンライン、③ベント管ベローズ)について、4足歩行ロボットを用いて調査する予定(12月中旬より調査開始予定)(図7参照)。

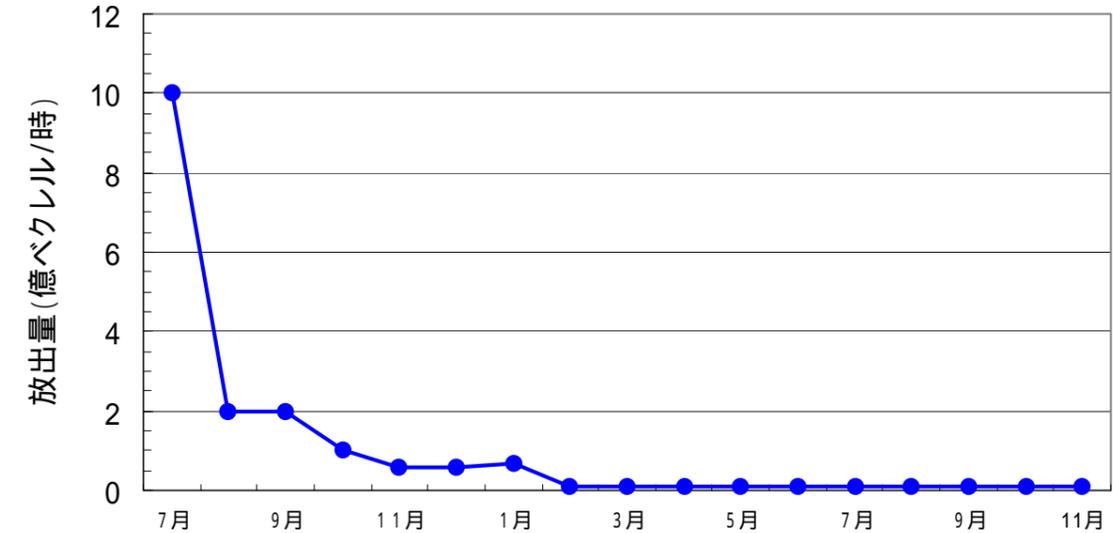
1～3号機原子炉建屋からの放射性物質（セシウム）の一時間当たりの放出量

1～3号機原子炉建屋からの現時点の放出量（セシウム）を、原子炉建屋上部等の空气中放射性物質濃度（ダスト濃度）を基に、1号機約0.002億ベクレル/時、2号機約0.007億ベクレル/時、3号機約0.001億ベクレル/時と評価。1～3号機合計の放出量は設備状況が変わらないこと等から先月と同様に最大で約0.1億ベクレル/時と評価。これによる敷地境界における被ばく線量は0.03mSv/年と評価。（これまでに放出された放射性物質の影響を除く）

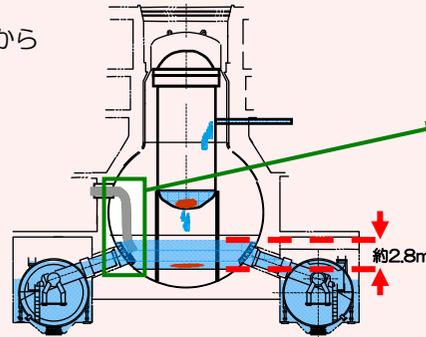
線量ならびに水位測定結果

原子炉建屋1階格納容器貫通部（X-100Bペネ<sup>(※1)</sup>）から調査装置を挿入することにより、以下の調査を実施。

- ・首振りカメラによる内部撮影（10/9）
- ・滞留水の水位、雰囲気線量測定（10/10）
- ・CCDカメラによる内部撮影（10/11）
- ・滞留水の採取（10/12）
- ・常設監視計器の設置（10/13）

測定点	D/W <sup>(※2)</sup> 底部からの距離	線量測定値 (Sv/h)
ベネ端部	8,595	約11.1
D9	8,595	9.8
D8	約7,800	9.0
D7	約6,800	9.2
D6	約5,800	8.7
D5	約4,800	8.3
D4	約3,800	8.2
D3	約3,300	4.7
D2・水面	約2,800	0.5
D1	-	-
D0	0	-

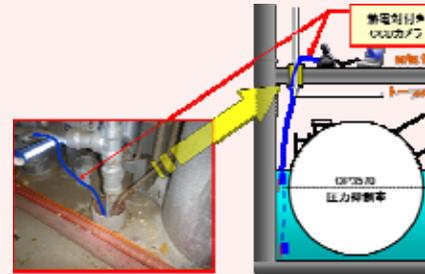
トラス室調査のイメージ（6/26）

- ①原子炉建屋1階床配管貫通部よりCCDカメラ等を挿入し、トラス室内の滞留水水位・水温・線量・透明度、トラス室底部堆積物の調査を実施（6/26）。
- ②三角コーナー2箇所について、滞留水の水位測定、サンプリング及び温度測定を実施（9/20）。

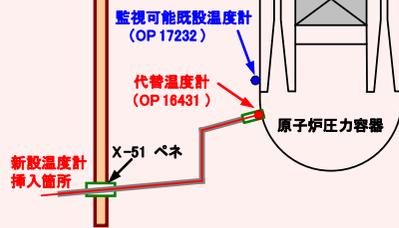
温度計挿入の様子

温度計の故障等を受け、代替温度計を設置する。  
10/2、3に温度計の挿入作業を実施。近傍の監視温度  
計とほぼ同様の温度（新設温度計：42.6℃、近傍温度計：  
46.1℃（10/3 11:00））を示していることから、問題なく  
設置されていることを確認。傾向確認を実施し、11/1  
に監視計器として、使用に問題がないことを確認。

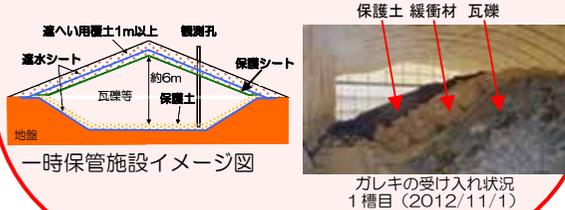
一時保管施設イメージ図

発電所全体からの追加的放出及び事故後に発生した放射性廃棄物による、敷地境界における実効線量1mSv/年未満を達成するため、至近の放出や保管の実績に基づく2012/9月時点での評価を実施。

評価の結果、最大値は北エリアの敷地境界における約9.7mSv/年であり、保管しているガレキ等の直接線、スカイシャイン線による影響が約9.6mSv/年と大きいことから覆土式一時保管施設の設置等の対策を実施。

2槽分の準備工事が完了（2012/2/13～5/31）し、ガレキの受け入れを開始（2012/9/5～）

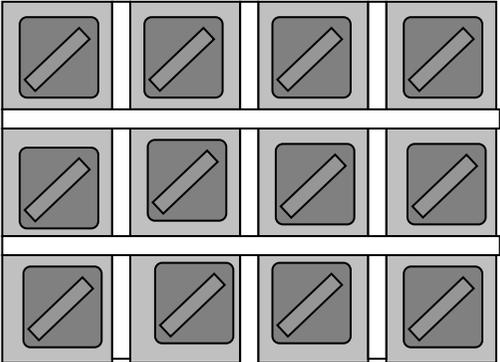
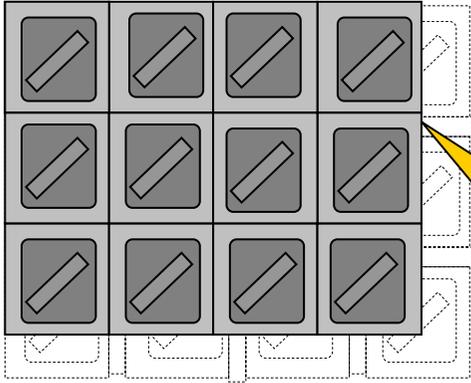
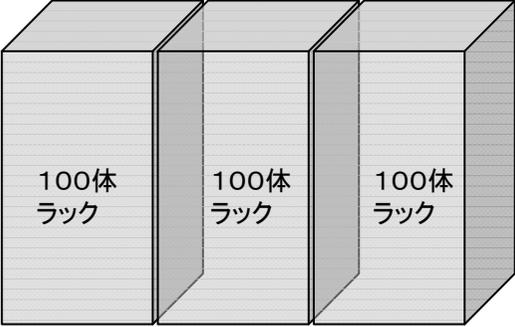
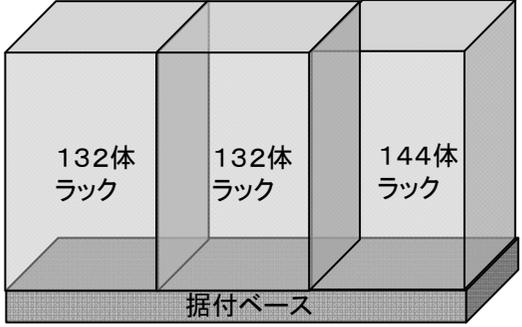
ラック取替【前】	ラック取替【後】
材質	ステンレス鋼	ボロン添加ステンレス鋼
ラック上部

ボロン添加で  
中性子吸収  
能力向上

燃料間隔を狭  
くできる

同じスペース  
で貯蔵容量  
「増」

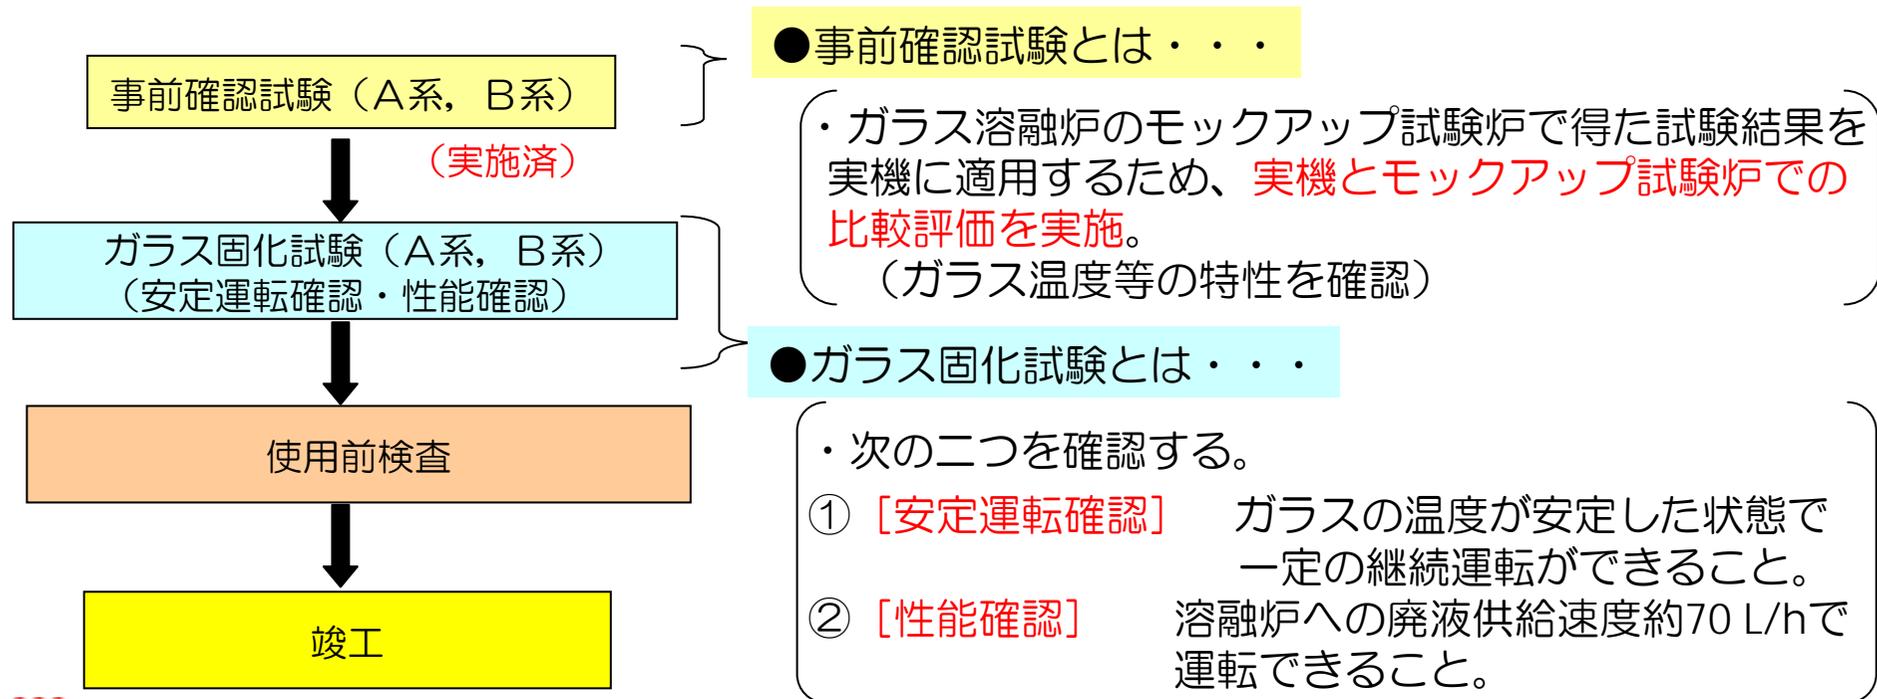
【ガラス固化設備にかかるアクティブ試験の流れ】

- 再処理工場の性能確認や不具合の洗い出し等を行うため、試験運転は最終段階であるアクティブ試験を実施中。現在は、ガラス固化設備の試験を残すのみとなっている。
- ガラス固化設備におけるトラブルや震災の影響による中断等により試験が長期化しているが、今年8月に事前確認試験が順調に完了し、安定的に運転できる見通しを得ている。来年10月の竣工に向け、ガラス固化試験を実施する予定。

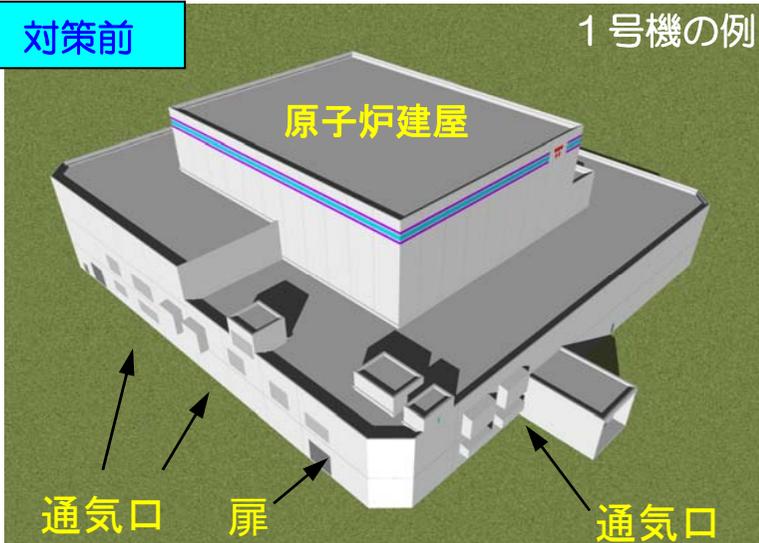
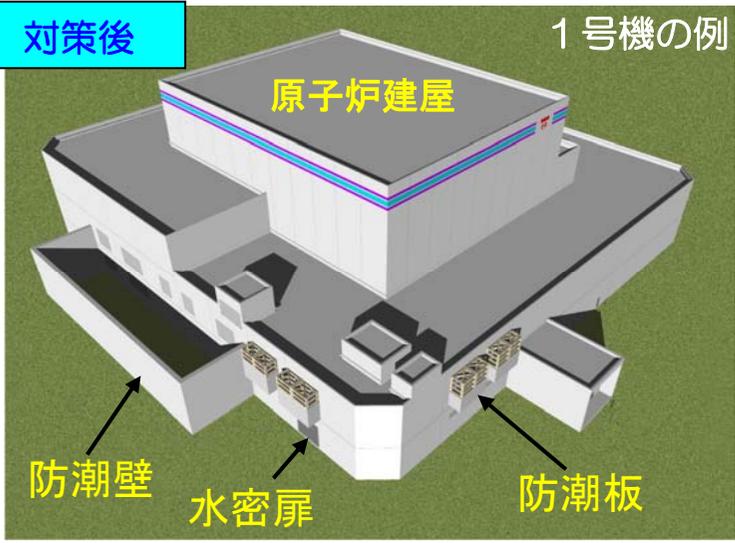
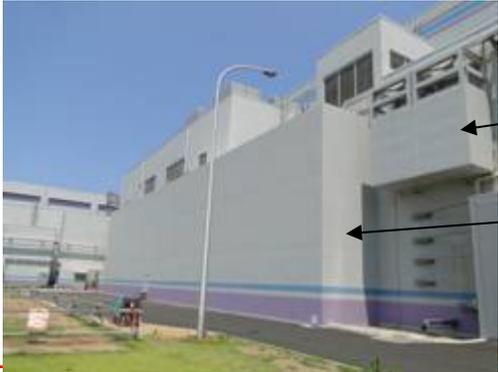
【防潮壁、防潮板等の設置状況】

敷地内に海水が浸入し原子炉建屋に襲来しても、建屋内への浸水を確実に防止するため、  
海拔15mの高さの防潮壁および防潮板等を設置。

- ・ 防潮壁の設置：1号機完了  
2～4号機工事中
- ・ 防潮板の設置：1号機完了  
2～4号機工事中

※防潮壁、防潮板の設置は、海拔15m以下に開口部がある1～4号機のみ実施

防潮板  
防潮壁  
1号機原子炉建屋  
(6月29日撮影)

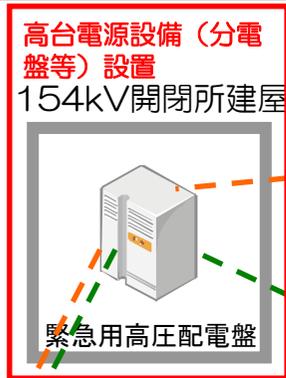
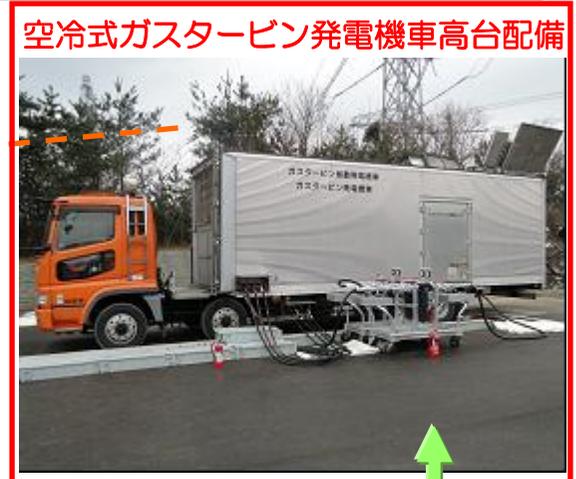
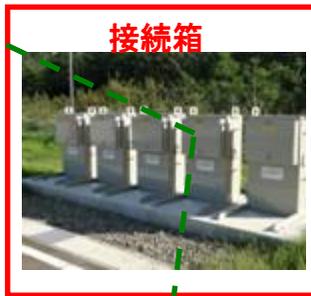
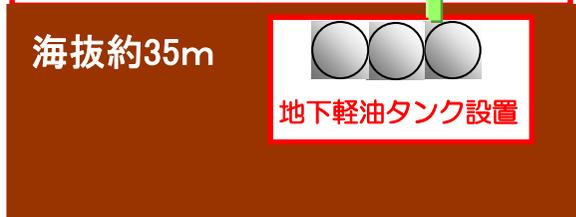
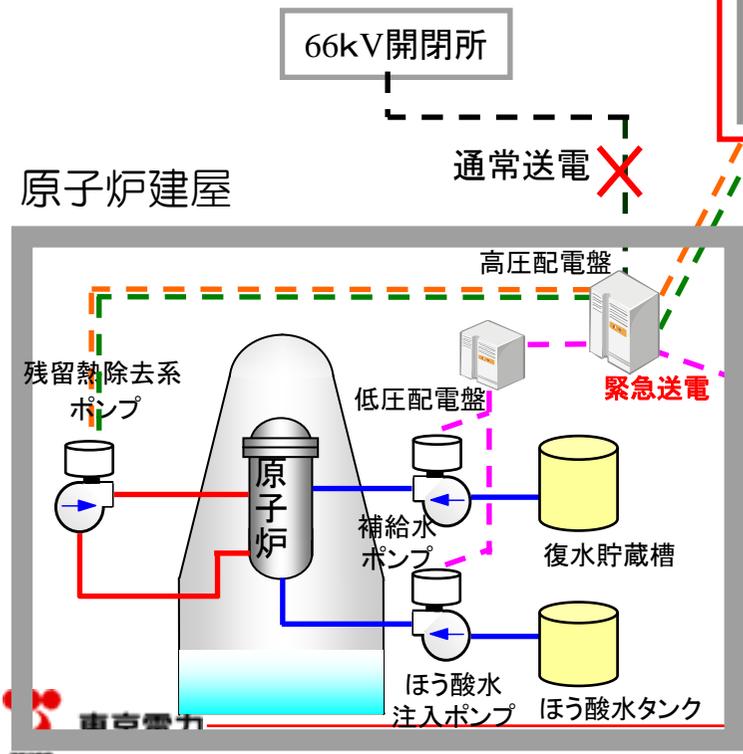
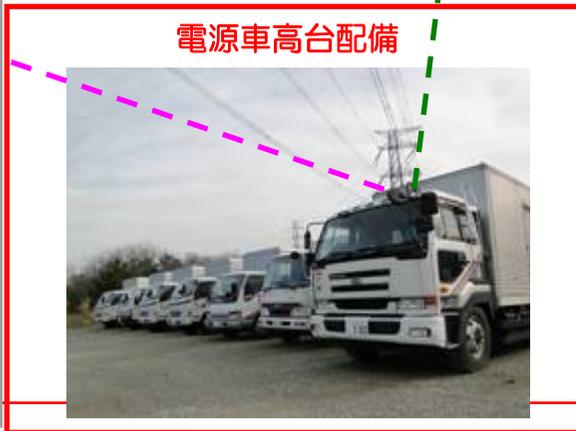
万一、プラントの全交流電源喪失時にも重要機器の動力が迅速に確保できるよう、大容量の空冷式ガスタービン発電機車（空冷式G T G）を高台に配備。併せて、燃料補給用の地下軽油タンクを設置。また、電源供給が迅速に行えるよう高台に緊急用高圧配電盤を設置し、常設ケーブルを各号機へ布設。空冷式G T Gに加えて、さらに万一の場合に備え多数の電源車を高台へ配備。

- ・空冷式ガスタービン発電機車：2台配備済
- ・電源車：14台配備済
- ・エンジン付発電機：配備済
- ・その他の資機材（接続ケーブル等）：配備済  
（平成24年8月末現在）

ガスタービン発電機車のバックアップとして、電源車を複数台簡易に接続可能（最大15台）な接続箱を設置し非常用電源の強化をし、復旧の迅速化を図りました。

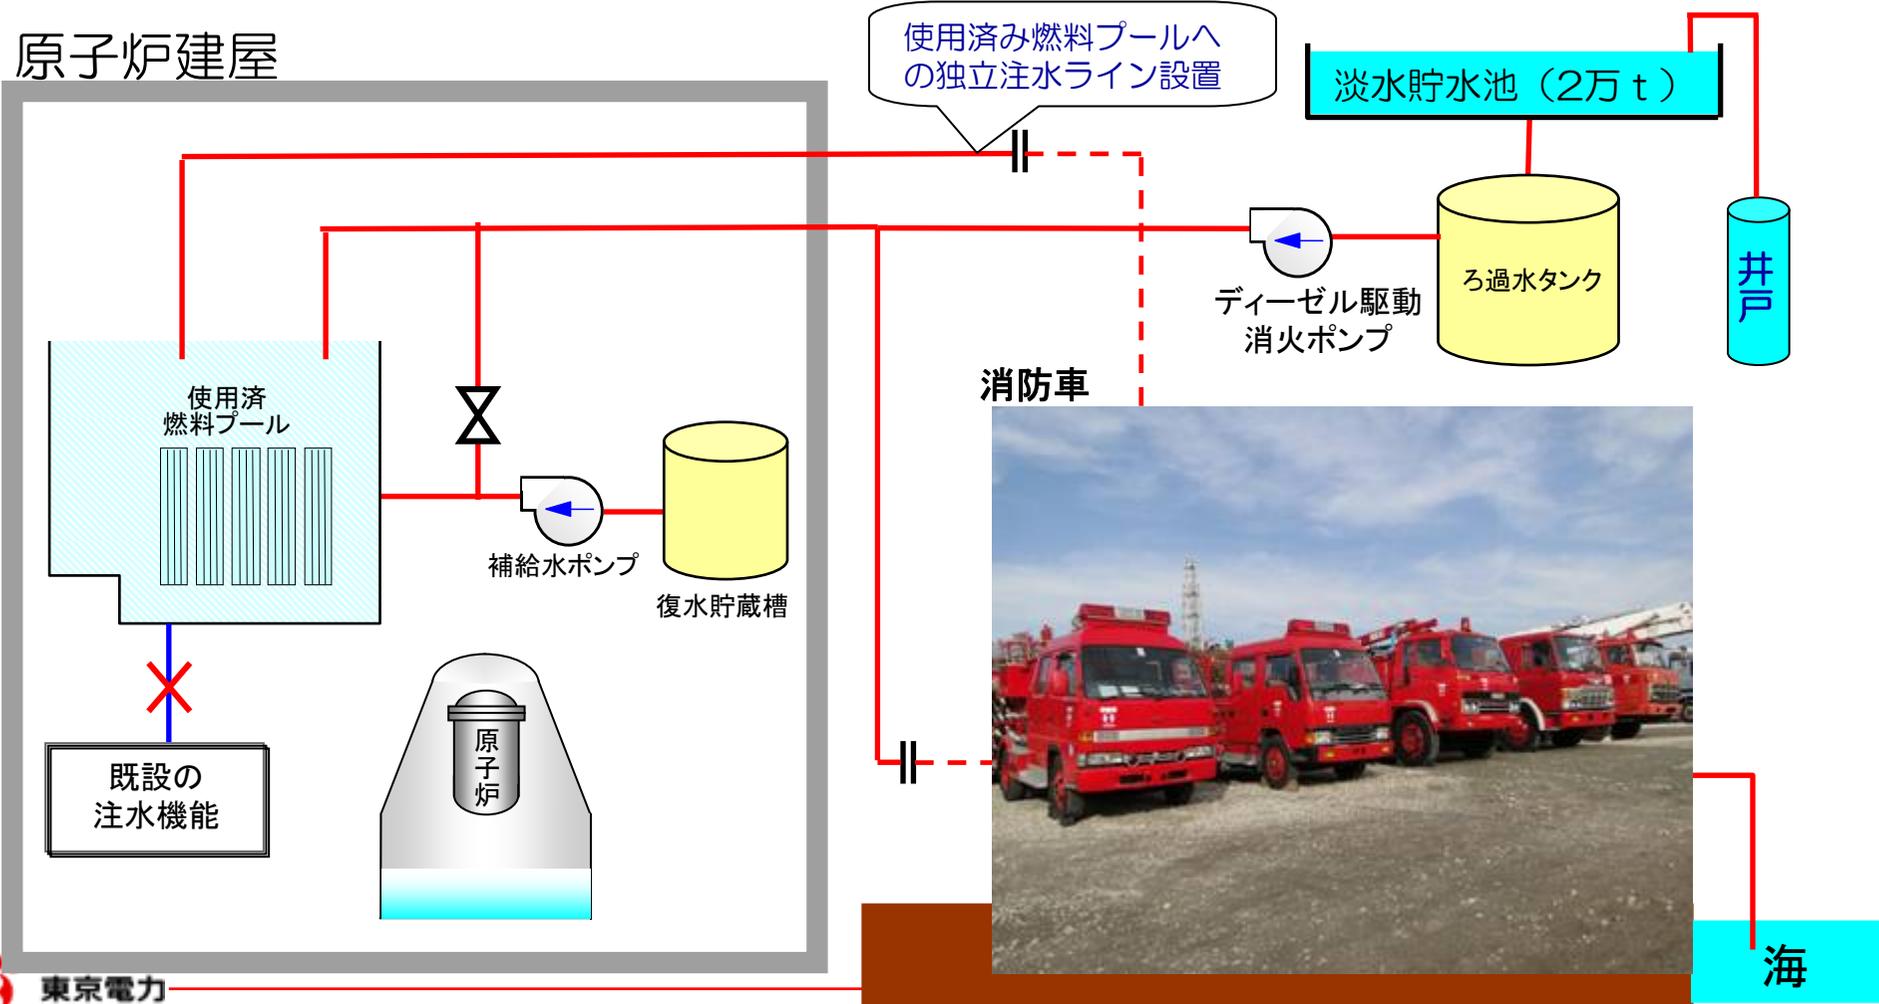
全交流電源喪失により電動の注水設備がすべて機能喪失しても、SFPへの注水機能を確保するため、消防車を高台に分散配置し、建屋に設けた注水口等から注水可能。さらにディーゼル駆動消火ポンプの台数・容量を増加。

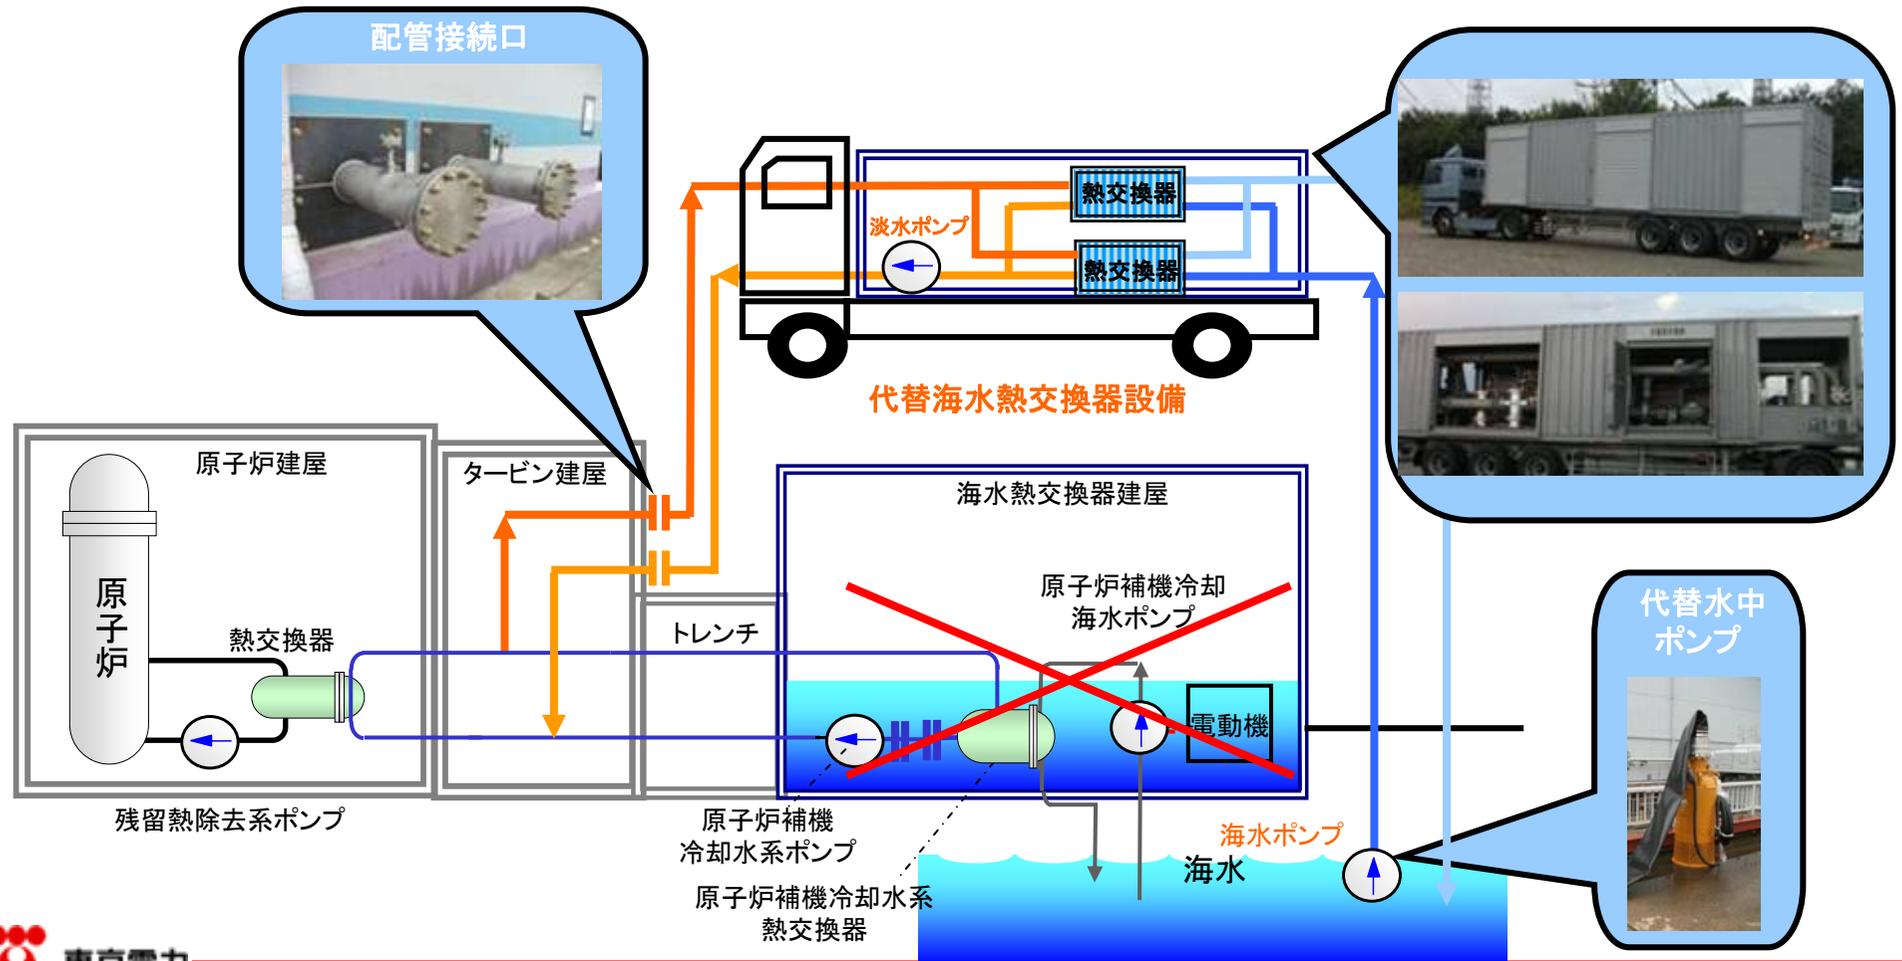
浸水により熱交換器建屋内の機器が機能喪失しても、原子炉および使用済燃料プールを安定的に冷却するために、機動性があり大容量の代替海水熱交換器設備を高台に分散配備。

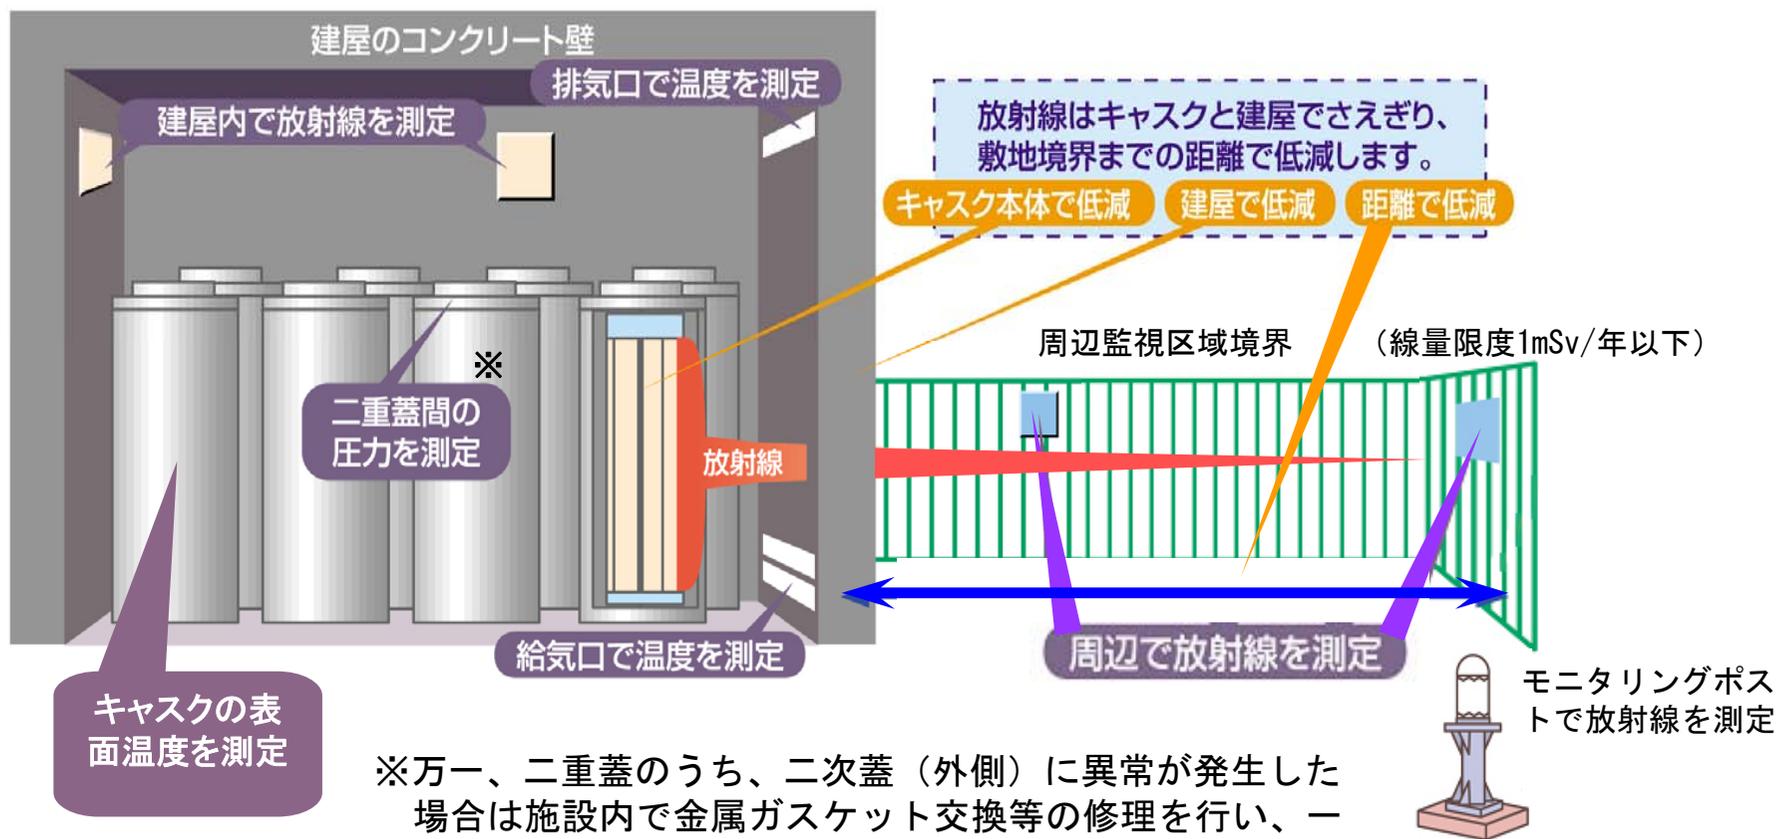
- 貯蔵期間中に基本的安全機能が健全であることを常時監視できる設計とする。

※万一、二重蓋のうち、二次蓋（外側）に異常が発生した場合は施設内で金属ガスケット交換等の修理を行い、一次蓋（内側）に異常が発生した場合は三次蓋の取り付け又は二次蓋の溶接を行い、施設外へ搬出し適切な処置を施す。

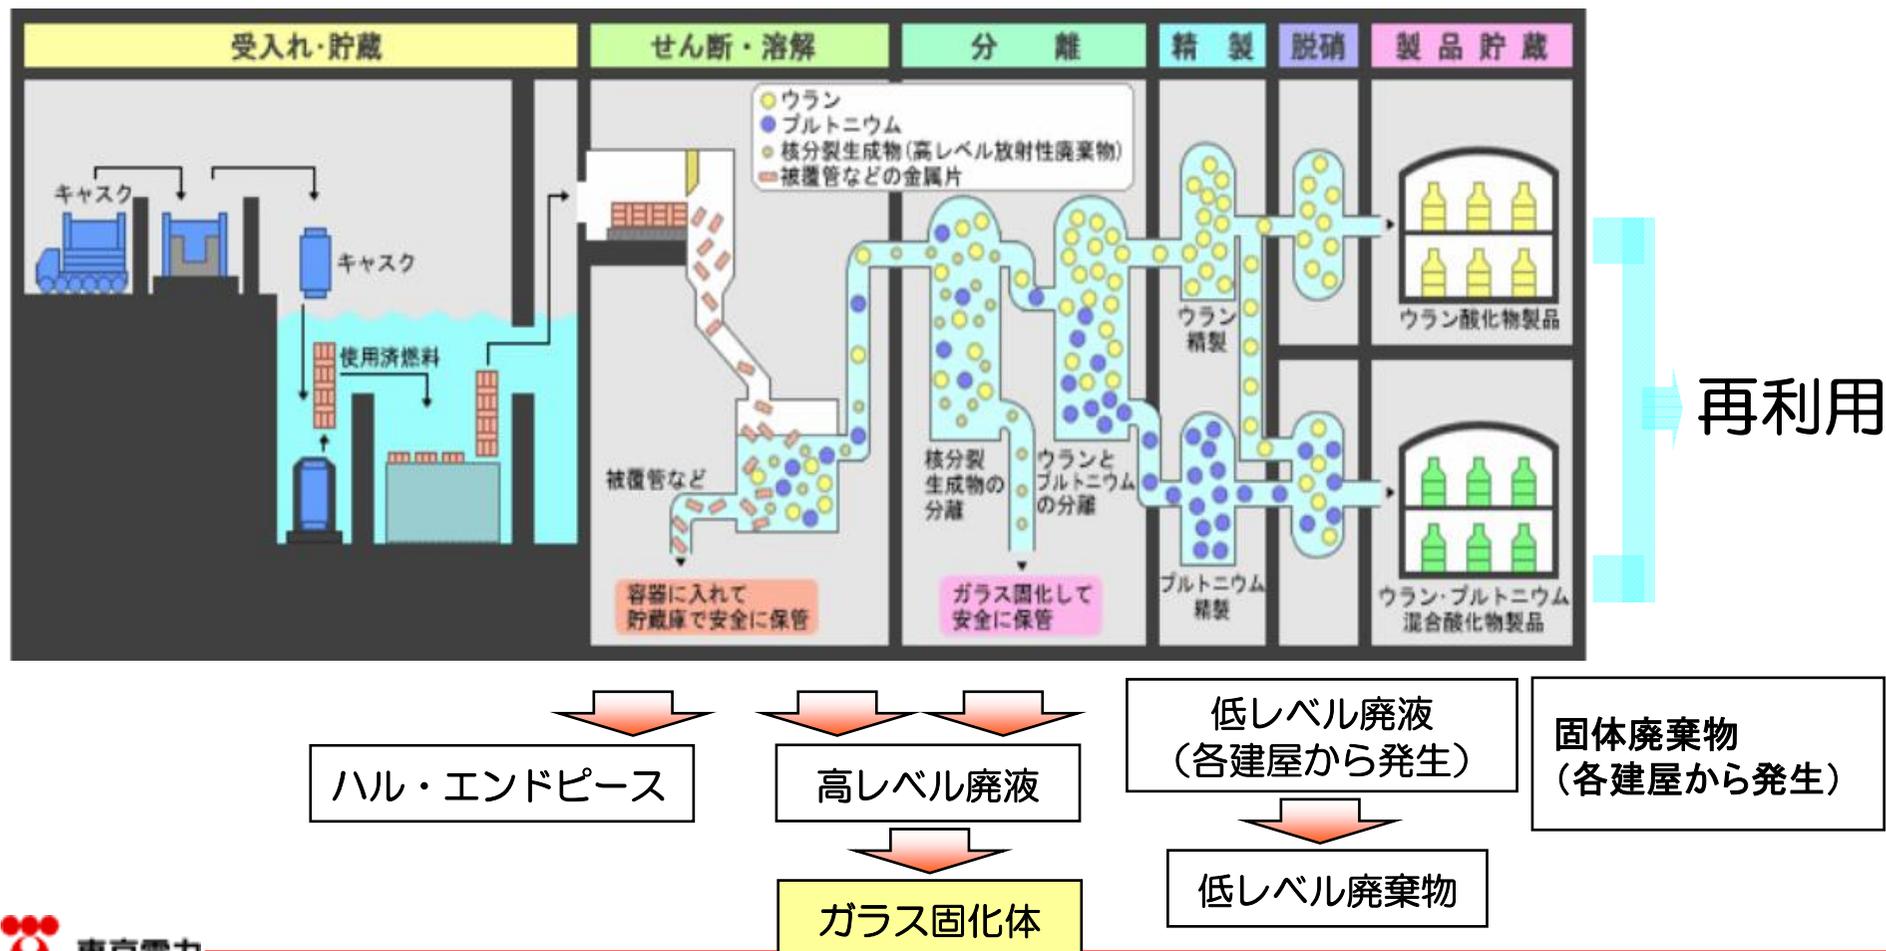
○ 使用済燃料から、核分裂しなかったウランと新しくできたプルトニウムをエネルギー資源として回収し、残りを放射性廃棄物として処分に適するよう処理すること。
