第 118 回「地域の会」定例会資料 [前回 3/6 以降の動き]

柏崎刈羽原子力発電所における
燃料集合体ウォータ・ロッド曲がりに関する調査状況について（続報）

平成 25 年 3 月 19 日
東京電力株式会社

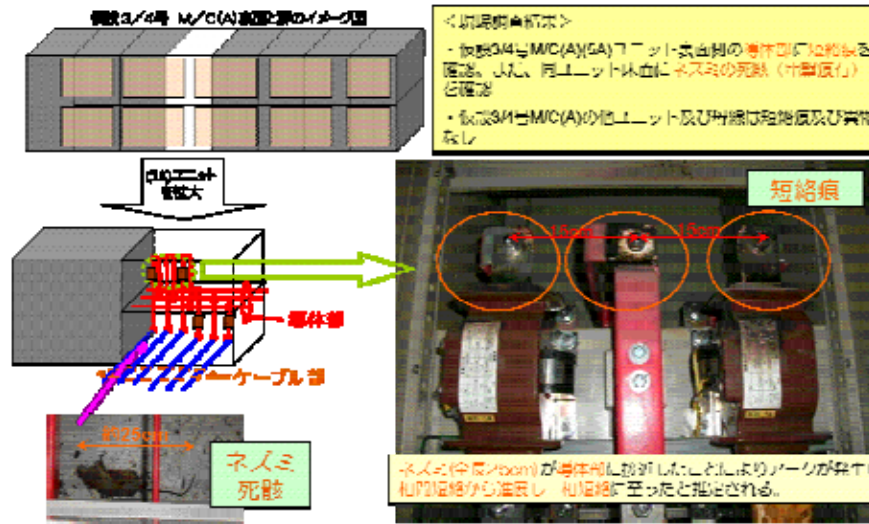
(3) 調査結果

短絡痕があった端子部近傍のアーク痕
