第 1 2 1 回「地域の会」定例会資料 [前回 6/5 以降の動き]

柏崎刈羽原子力発電所における 安全対策の取り組み状況について

当社原子力発電所における燃料集合体ウォータ・ロッドの曲がりに係る 調査結果に関する原子力規制委員会への報告について（最終報告）

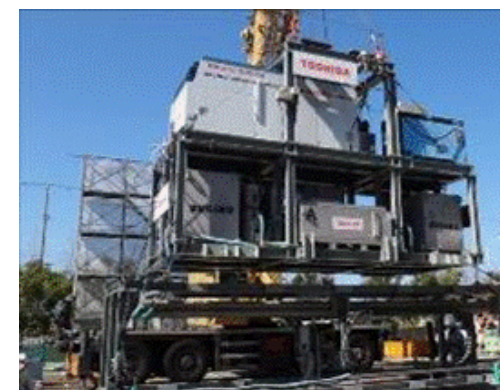
定置式除染装置

- ・ 現在、原子炉建屋上部ガレキ撤去を継続中。今後、燃料取り出し用カバーや燃料取扱設備を設置する際、オペフロ上での作業が必要となるため、除染、遮へいを実施することにより、オペフロの線量低減を図る（図6参照）。

図6：3号機原子炉建屋オペレーティングフロア線量低減対策

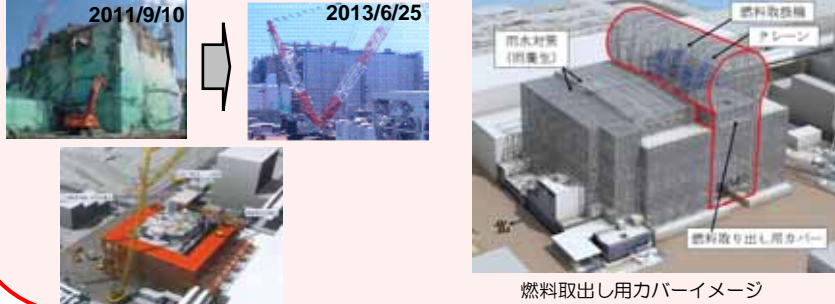
燃料取出し用カバー設置に向けて、構台設置作業完了(3/13)。原子炉建屋上部ガレキ撤去作業を継続実施中。オペフロでの有人作業に向け線量低減対策を実施予定。

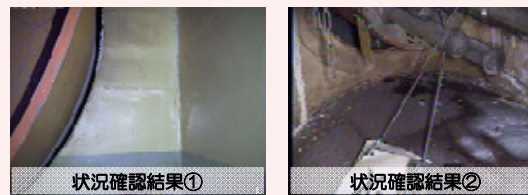
1号機パーソナルエアロック室の様子

- ①原子炉建屋1階床配管貫通部よりCCDカメラ等を挿入し、トラス室内の滞留水水位・水温・線量・透明度、トラス室底部堆積物の調査を実施（2012/6/26）。
- ②三角コーナー2箇所について、滞留水の水位測定、サンプリング及び温度測定を実施（2012/9/20）。
- ③原子炉建屋1階にて穿孔作業を実施（2013/2/13～14）し、トラス室内の調査を実施（2/20,22）。
- ④原子炉建屋1階パーソナルエアロック室（格納容器出入口）の調査を実施（2013/4/9）。

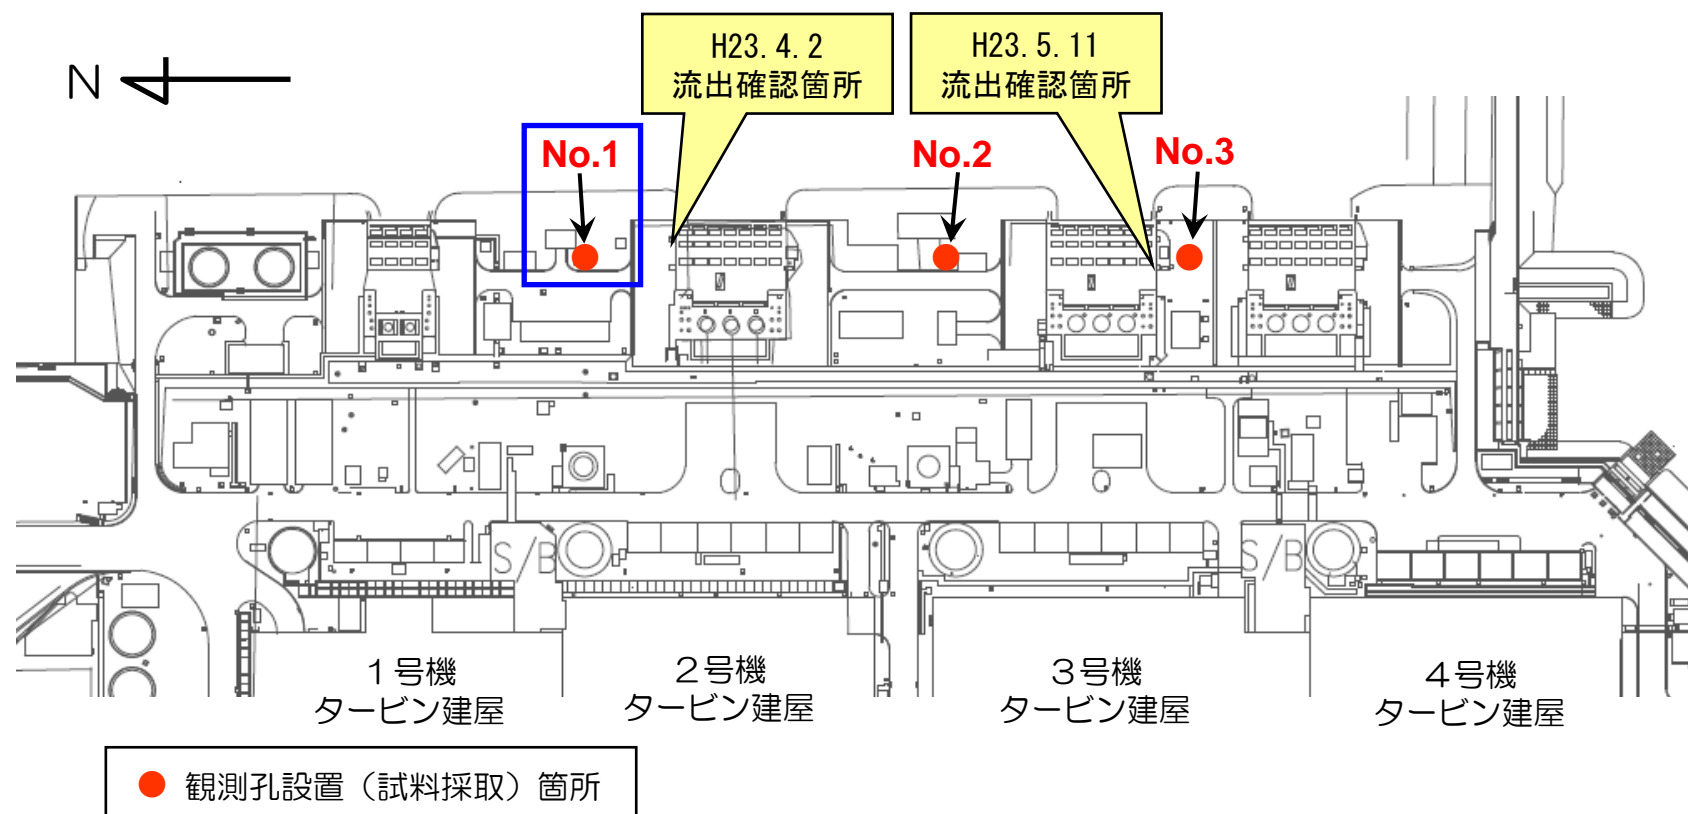
○滞留水漏えいの影響で現在も地中に汚染水が残留している可能性を確認するため、1～4号機取水口間の護岸付近3地点に観測孔（G.L.－16m程度まで掘削）を設置し、地下水を採取、測定。

タービン建屋東側の地下水採取位置

港湾内の放射性物質濃度が低減しない要因調査のため、1~4号機タービン建屋東側に設置した観測孔から地下水を採取、測定している。5/24に1、2号機間の観測孔にて採取した試料において、トリチウム濃度50万Bq/L、ストロンチウム濃度1000Bq/Lと高い結果が得られた。2011年4月に2号機取水部から漏えいした際に、地中等に残留した放射性物質が移行した可能性が高い。また、海水中のトリチウム濃度について、1~4号機取水口内北側では1100Bq/L(6/21採取)、1500Bq/L(6/24採取)とこれまでの値に比べて有意な上昇が見られた。1、2号機取水口間では、910Bq/L(6/21採取)、420Bq/L(6/24採取)であった。今後、早急にモニタリングを強化して原因究明を進めるとともに、海洋への漏えい防止策として、取水口護岸背後にて薬液注入による地盤改良(6/26~)、過去に漏えいした箇所周辺の追加対策(7月上旬頃開始予定)を行うとともに、海水配管トレンチに滞留している汚染水の放射性物質濃度低減について検討していく。
