第 1 2 4 回「地域の会」定例会資料〔前回 9/4 以降の動き〕

柏崎地域の地形及び地質構造の形成過程に関する検討委員会

当社原子力発電所における燃料集合体チャンネルボックス上部（クリップ）の一部欠損に係る調査結果の原子力規制委員会への報告について（最終報告）

東京電力（株）福島第一原子力発電所1～4号機の廃止措置等に向けた中長期ロードマップ進捗状況（概要版）

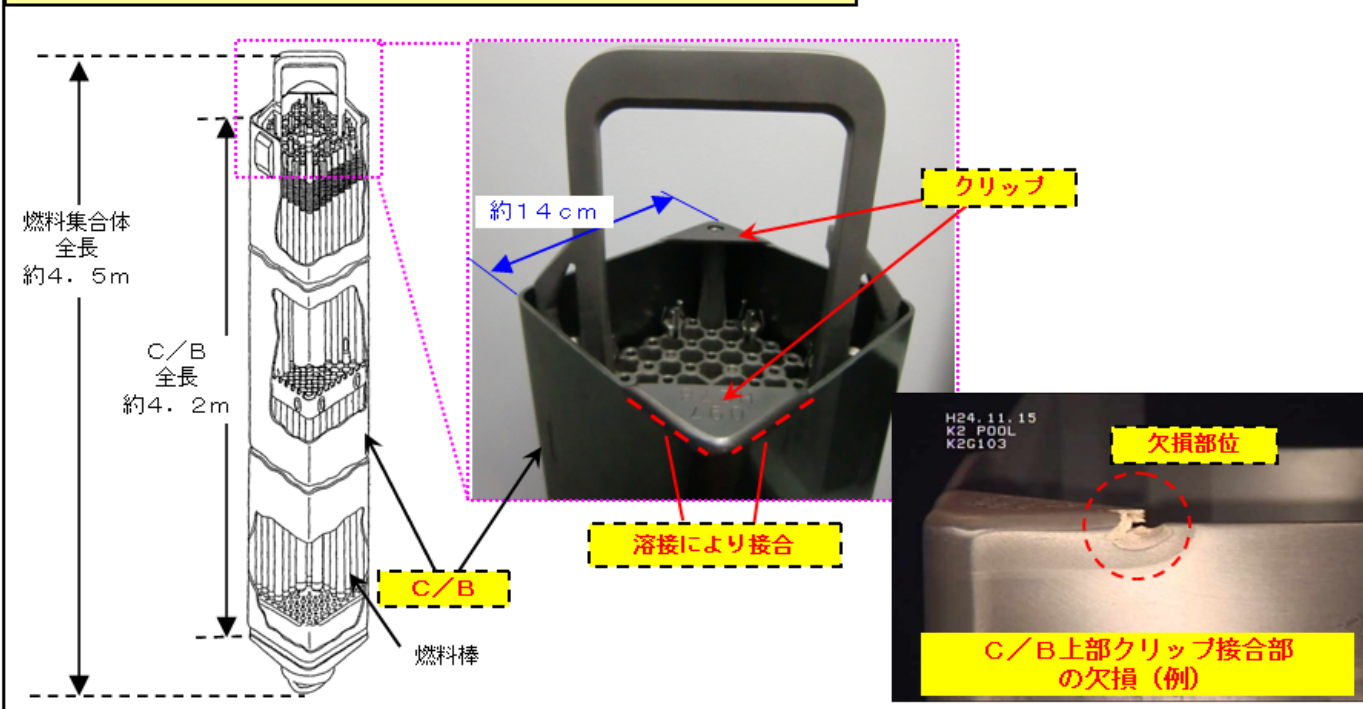
図1 「燃料集合体概略図」と「クリップ」および「その接合部における欠損」の写真

柏崎刈羽原子力発電所 1～7 号機の原子炉内および使用済燃料プール内にある燃料集合体に装着された C/B 18,586 本のうち、162 本の C/B 上部クリップの接合部に欠損を確認しました。

号機	点検本数	欠損を確認した C/B の本数	欠損部位の最大長さ
1 号機	2,430 本	8 本	約 21 mm
2 号機	2,538 本	12 本	約 29 mm
3 号機	2,328 本	23 本	約 28 mm
4 号機	2,360 本	0 本	—
5 号機	2,492 本	50 本	約 17 mm
6 号機	3,230 本	32 本	約 18 mm
7 号機	3,208 本	37 本	約 17 mm
合計	18,586 本	162 本	—

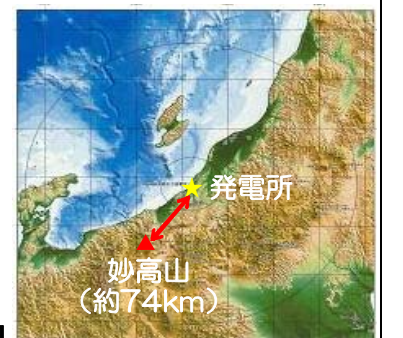
- 火山灰の堆積で、建屋の健全性が損なわれないことを確認しました。
- 中央制御室の換気空調系は循環運転、非常用ディーゼル発電機は吸気口の構造による火山灰吸い込み防止やフィルタ交換等で、安全上問題ないことを確認しました。

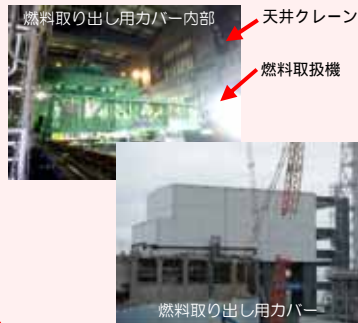
燃料取り出し用カバー設置に向けて、原子炉建屋上部のガレキ撤去作業が完了(2012/12/19)。

燃料取り出し用カバー設置工事を継続しており、天井クレーン吊り込み作業(6/7~6/14)、燃料取扱機の吊り込み作業(7/10~7/13)、燃料取り出し用カバーの外壁・屋根の外装パネル設置作業(4/1~7/20)が完了し、現在、プール内ガレキ撤去作業等を実施中(8/27~)。

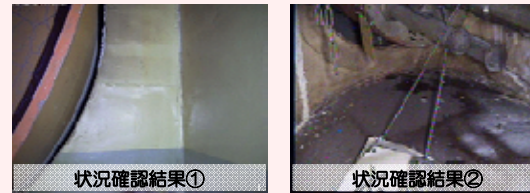
1号機パーソナルエアロック室の様子

- 既存技術の調査、漏えい箇所の想定、想定漏えい箇所の調査工法及び補修(止水)工法についての検討を実施中。トリュース室内等の状況を把握するため、以下の調査を実施。
- ①原子炉建屋1階配管貫通部よりCCDカメラ等を挿入し、トリュース室内の滞留水水位・水温・線量・透明度、トリュース室底部堆積物の調査を実施(2012/6/26)。
 - ②三角コーナー2箇所について、滞留水の水位測定、サンプリング及び温度測定を実施(2012/9/20)。
 - ③原子炉建屋1階にて穿孔作業を実施(2013/2/13～14)し、トリュース室内の調査を実施(2/20,22)。
 - ④原子炉建屋1階パーソナルエアロック室(格納容器出入口)の調査を実施(2013/4/9)。

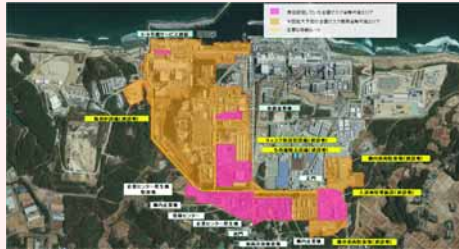
全面マスク着用省略エリア

空气中放射性物質濃度のマスク着用基準に加え、除染電離則も参考にした運用を定め、5/30からエリアを拡大(下図オレンジのエリア)。エリア内の作業は、高濃度粉塵作業以外であれば、使い捨て式防塵マスク(N95・DS2)を着用可とし、正門、入退域管理施設周辺は、サージカルマスクも着用可とした。5、6号機建屋内についてもダストの舞い上がりが少ない作業を行う場合はDS2も着用可とする(10月中旬運用開始予定)。

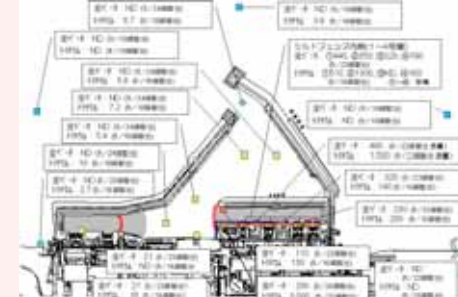
海水モニタリング結果(平成25年9月24日現在)

- ・建屋東側(海側)の地下水の濃度、水位等のデータの分析結果から、汚染された地下水が海水に漏れいていることが明らかになった。
- ・放射性物質濃度の大きな変動は1～4号機取水口開渠内に限られており、港湾外においては影響はほとんど見られていない。
- ・海洋への汚染拡大防止対策として下記の取り組みを実施している。
 - ①汚染水を漏らさない
 - ・護岸背面に地盤改良を実施し、放射性物質の拡散を抑制
 - (1～2号機間：8/9完了、2～3号機間：8/29～11月下旬、3～4号機間：8/23～10月中旬)
 - ・汚染エリアの地下水くみ上げ(8/9～順次開始)
 - ②汚染源に地下水を近づけない
 - ・山側地盤改良による囲い込み
 - (1～2号機間：8/13～11月下旬、2～3号機間：10月上旬～12月上旬、3～4号機間：10月上旬～11月下旬)
 - ・雨水等の侵入防止のため、アスファルト等の地表舗装を実施(10月中旬～)
 - ③汚染源を取り除く
 - ・分岐トレンチ等の汚染水を除去し、閉塞
 - (2号機分岐トレンチ・立坑B：8/22～24移送、8/29～9/19閉塞)
 - ・主トレンチの汚染水の浄化、水抜き
 - (2号機：9/30浄化開始予定、3号機：10/8浄化開始予定)

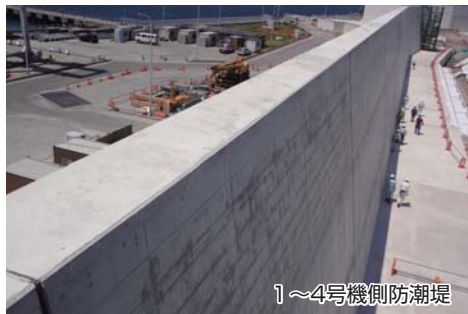
1～4号機側防潮堤

なお、発電所では敷地の海側に海抜約15mの防潮堤を作っています。

防潮堤の本体が完成しましたが、津波対策としては、原子炉建屋の周りに「防潮壁」を設置し、さらに重要区画の浸水防止対策も実施しています。

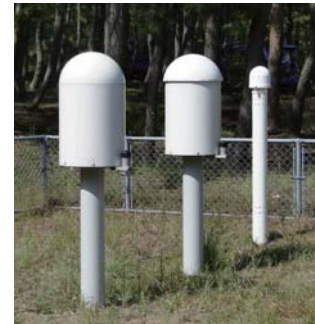
モニタリングポスト

- ◆通常の値は、空気中や大地などからの自然の放射線によるもので、およそ30～40ナノグレイ/時です。
- ◆雨が降ると、空気中の自然の放射性物質が雨と一緒に地面にたまり、放射線の量が多くなり、およそ40～160ナノグレイ/時になります。また、雪が積もると大地からの放射線が遮られ、10ナノグレイ/時程度まで低くなることもあります。
- ◆福島第一原子力発電所では事故の後、電源がなくなりモニタリングポストによる放射線量の把握が出来なくなりました。このため、柏崎刈羽原子力発電所では、専用の代替交流電源を設置したほか、モニタリングポストが機能喪失しても十分な台数の放射能観測車と放射線サーベイ機器を備えています。
