平成 25 年 12 月 4 日
東京電力株式会社
柏崎刈羽原子力発電所

第 126 回「地域の会」定例会資料〔前回 11/6 以降の動き〕

場所	荒浜側（1～4号機側）高台エリア		
件名	ガスタービン発電機車(屋外)燃料タンク接続部からの油漏れについて		
(発生状況)	<p>平成 25 年 11 月 17 日午前 10 時 50 分頃、パトロール中の当社社員が、荒浜側高台（屋外）に設置しているガスタービン発電機車に備えつけられている燃料タンクの下部の地面（コンクリート）に油（軽油）のにじみを確認したことから、消防本部へ連絡しました。燃料タンク内の燃料は抜き取っており、油の漏えいは止まっております。</p> <p>なお、地面に漏れた油は約 1 リットルで、拭き取りによる清掃を実施しました。</p>		
不適合の概要	<p>(安全性、外部への影響)</p> <p>ガスタービン発電機車は合計 2 台配備しており、当該車両を除き、残り 1 台が待機中です。また、電源車も 23 台配備しており、安全上の問題はありません。</p> <p>漏れた油には放射性物質は含まれておらず、外部への放射能の影響はありません。</p>		
安全上の重要度／損傷の程度	<安全上の重要度> 安全上重要な機器等	/	<損傷の程度> <input type="checkbox"/> 法令報告要 <input checked="" type="checkbox"/> 法令報告不要 <input type="checkbox"/> 調査・検討中
対応状況	<p>今回の油漏れは、ガスタービン発電機車に備えつけられている 2 台の燃料タンクを接続しているホース、もしくはその接続部から漏えいしたものと考えております。</p> <p>今後、当該ホースとその接続部について点検・調査を行い、原因調査を進めてまいります。</p>

号機	5号機	
件名	原子炉建屋最上階（管理区域）天井クレーン補巻装置の不具合について	
(発生状況)	<p>平成 25 年 11 月 27 日午後 12 時頃、5号機原子炉建屋において、資機材搬出のため、協力企業作業員が原子炉建屋天井クレーンの補巻装置^{*1}により、コンクリートハッチ^{*2}を原子炉建屋地下 1 階から地上 4 階へ吊り上げていたところ、当該装置が停止しました。</p> <p>当該装置を点検したところ、補巻装置のワイヤーについて、計 19 束のうち 1 束が断線していることを確認しました。</p>	
(安全性、外部への影響)	<p>今回の不具合において、ワイヤーの 1 束が断線していましたが、残りの健全なワイヤーにより機能が維持されていることを確認しています。また、コンクリートハッチは安定して吊られた状態を維持しており、その後、補巻装置にて元の位置に

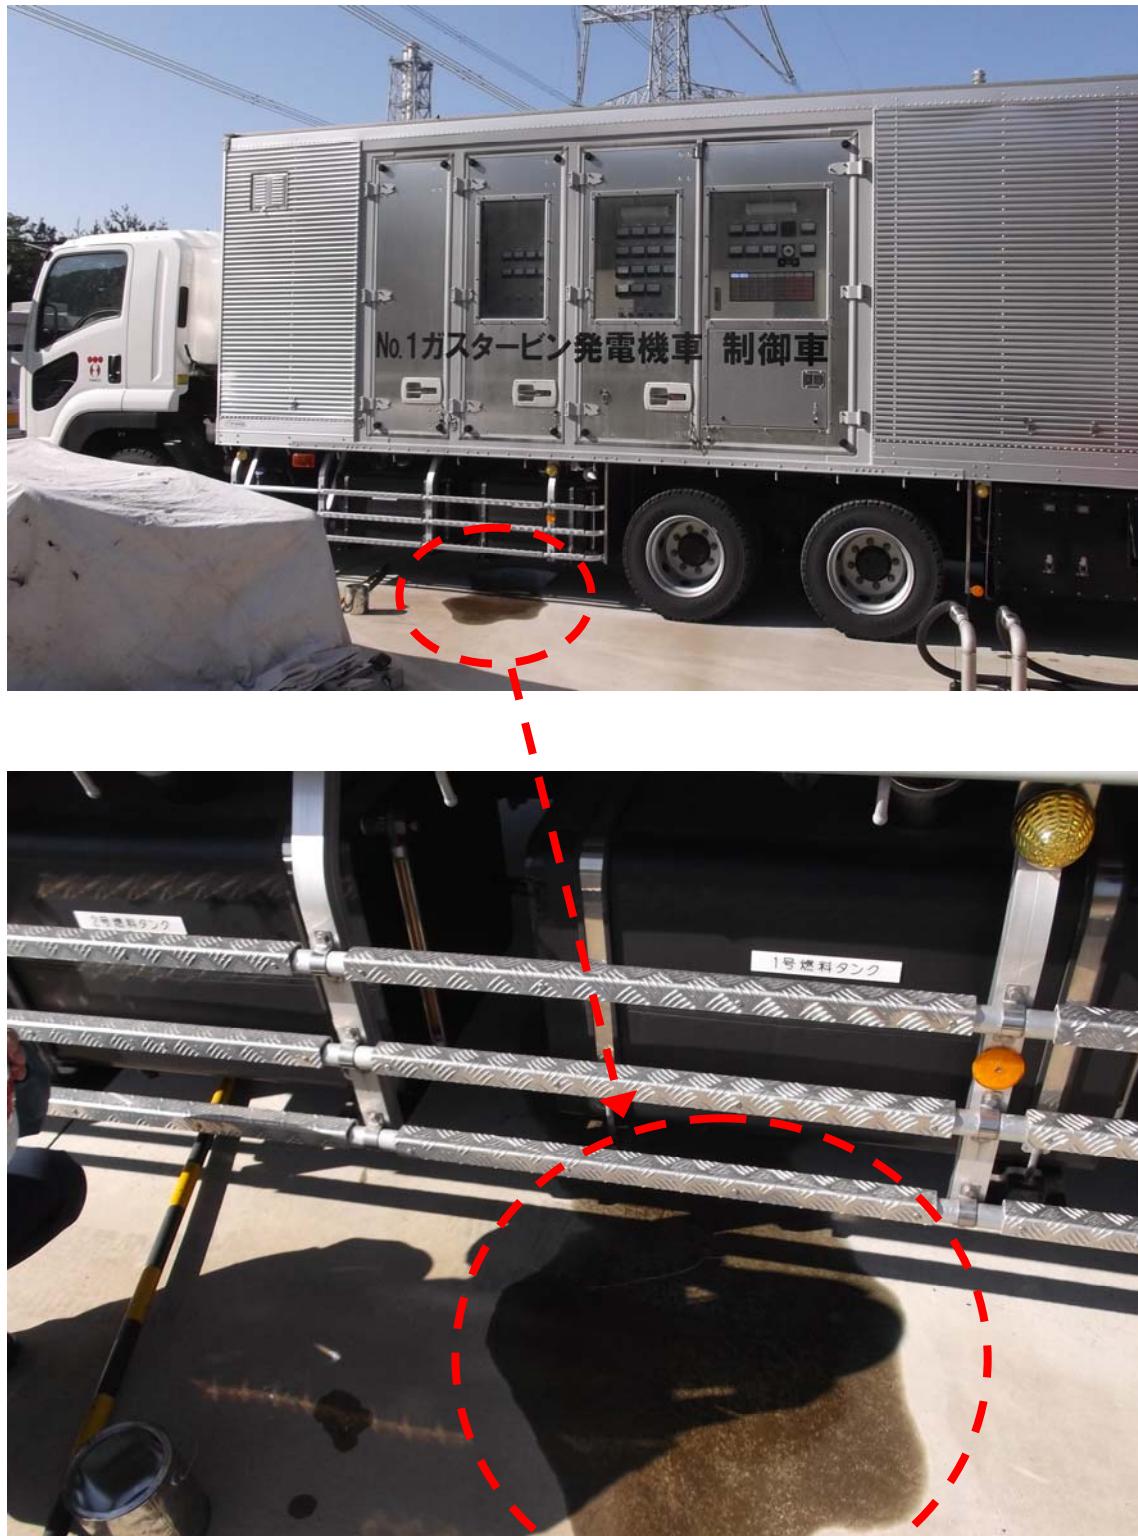
ガスタービン発電機車（屋外）燃料タンク接続部からの油漏れの状況

油のにじみ箇所

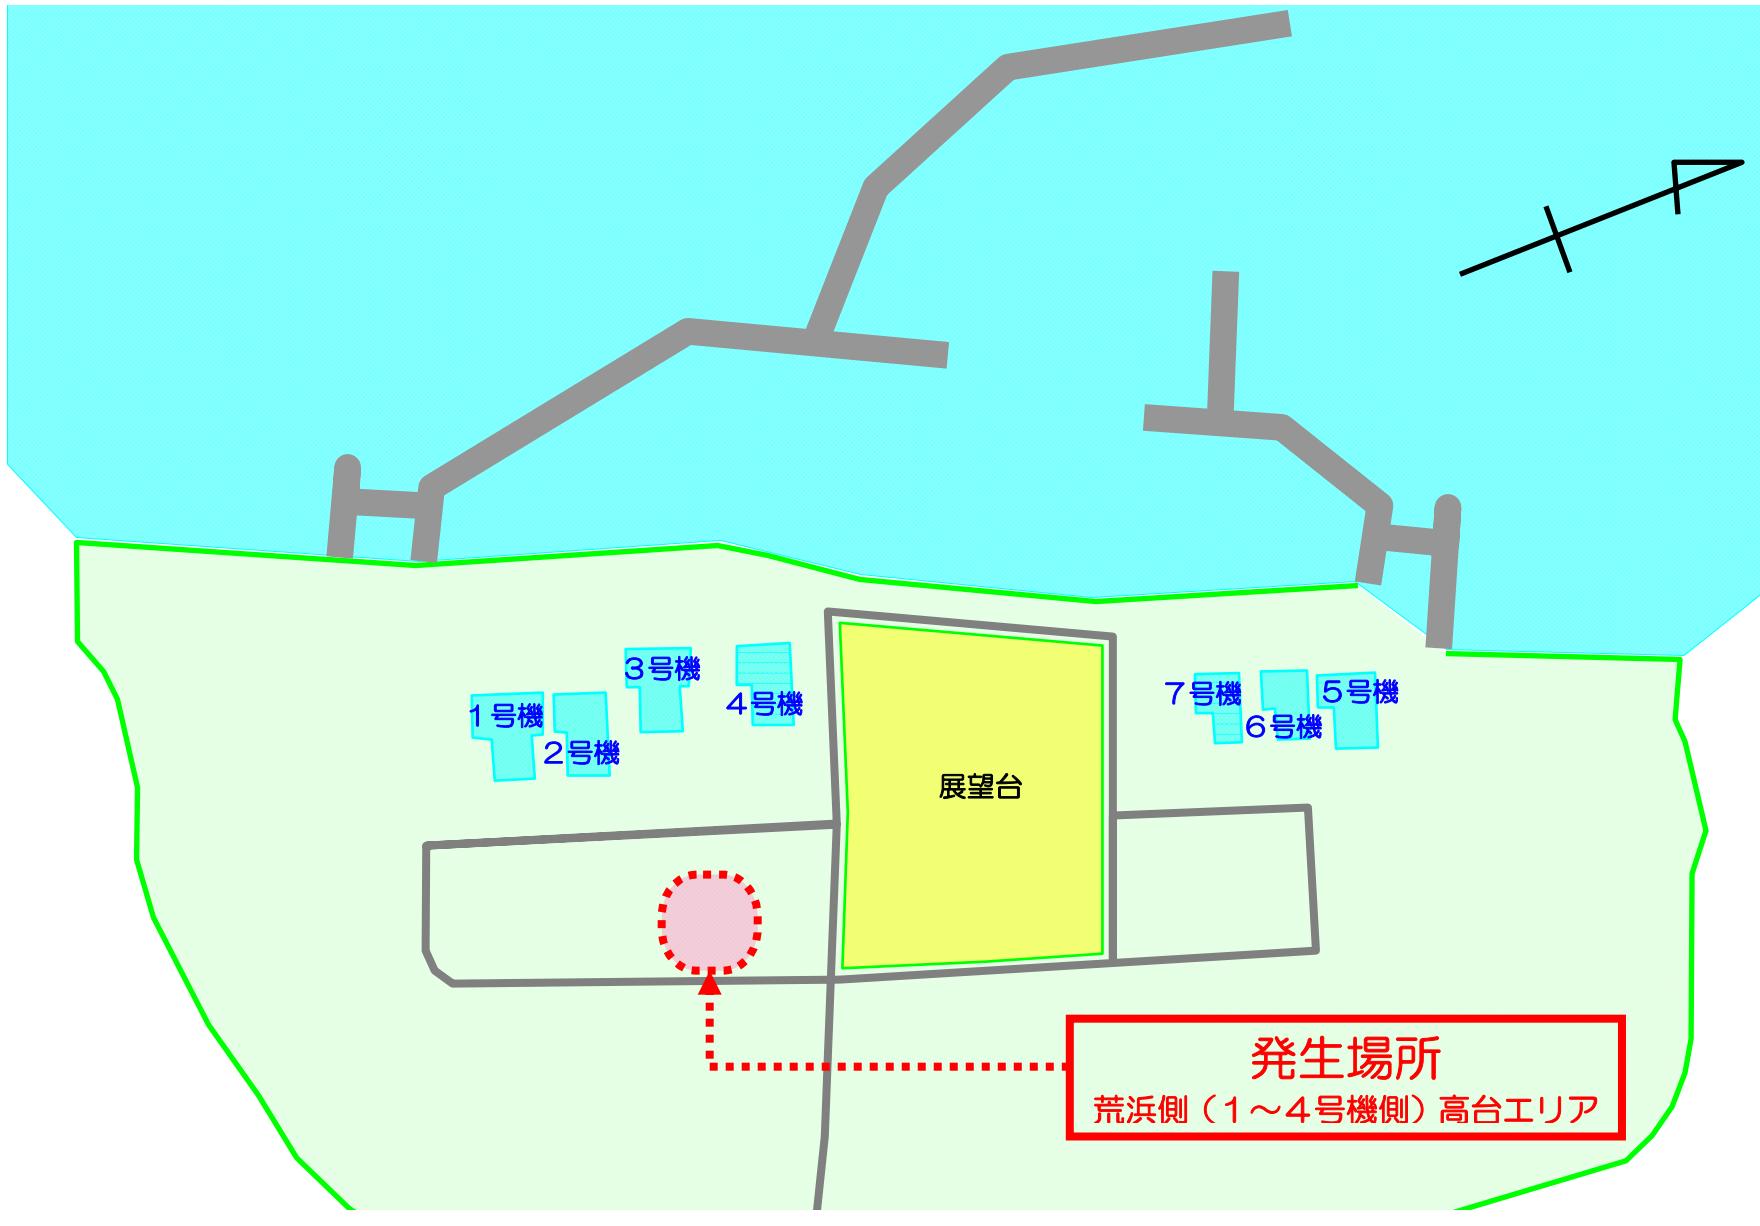
柏崎刈羽原子力発電所 屋外

ガスタービン発電機車（屋外）燃料タンク接続部からの油漏れについて

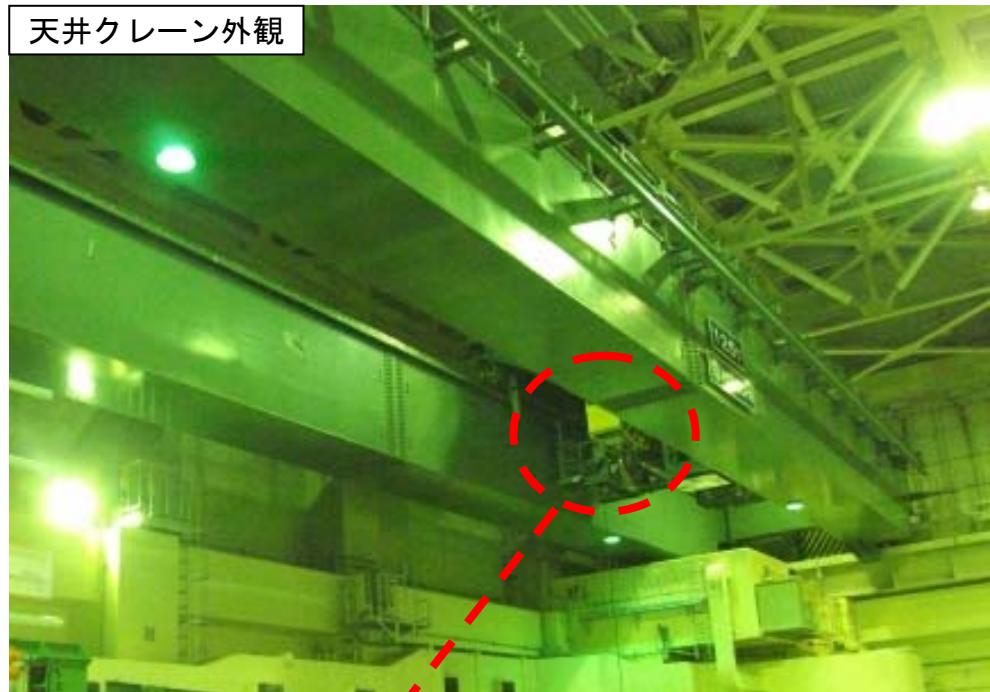
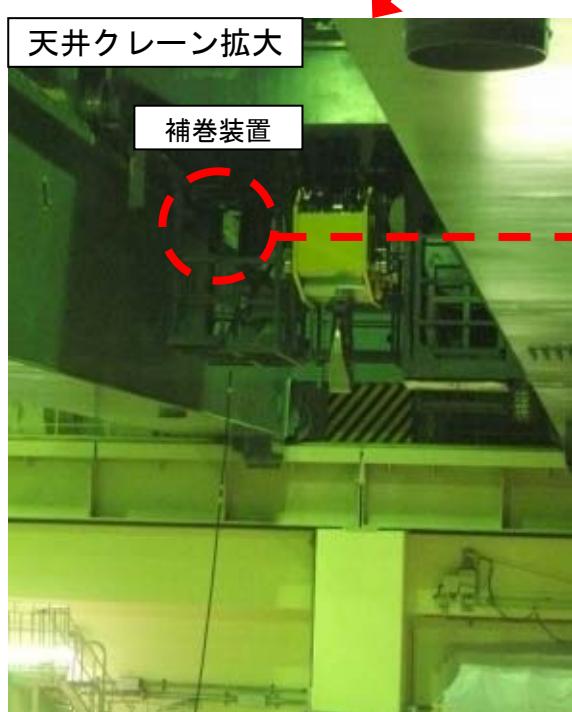
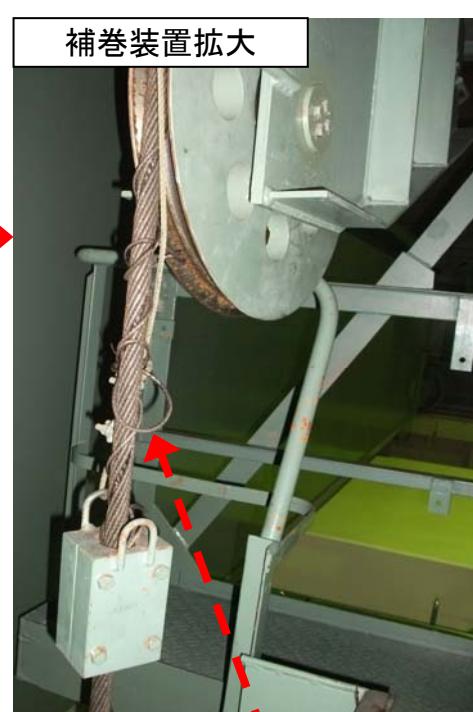
5号機 原子炉建屋天井クレーン補巻装置における不具合

ワイヤーは19束で構成されており、その内の1束が切
れている状態

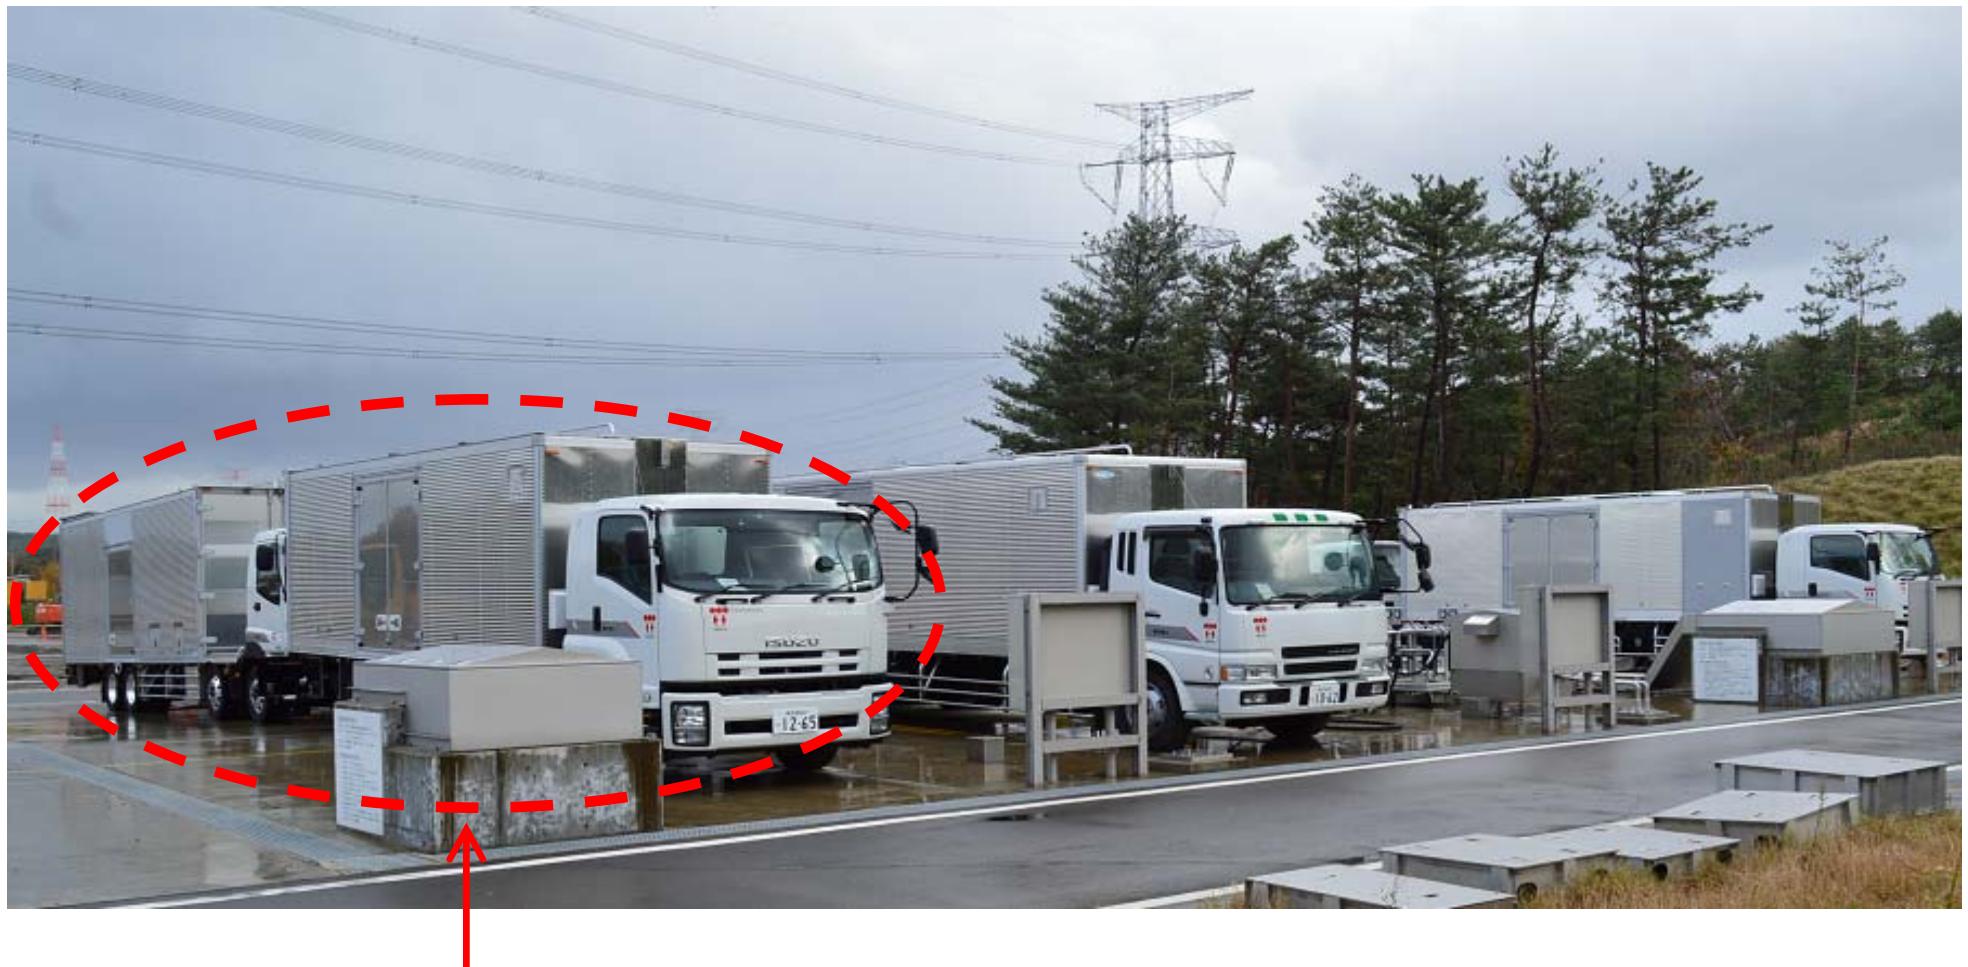
追加配備したガスタービン発電機車

燃料地下タンクから発電機車に収納しているタービンに燃料（軽油）を供給し、タービンと軸直結の発電機を駆動することにより、プラントの重要機器に電源を供給する。

容量	4500kVA
	燃料	軽油
制御車	幅	約2.5m
	長さ	約10m
	高さ	約3.5m
発電機車	幅	約2.5m
	長さ	約12m
	高さ	約3.7m

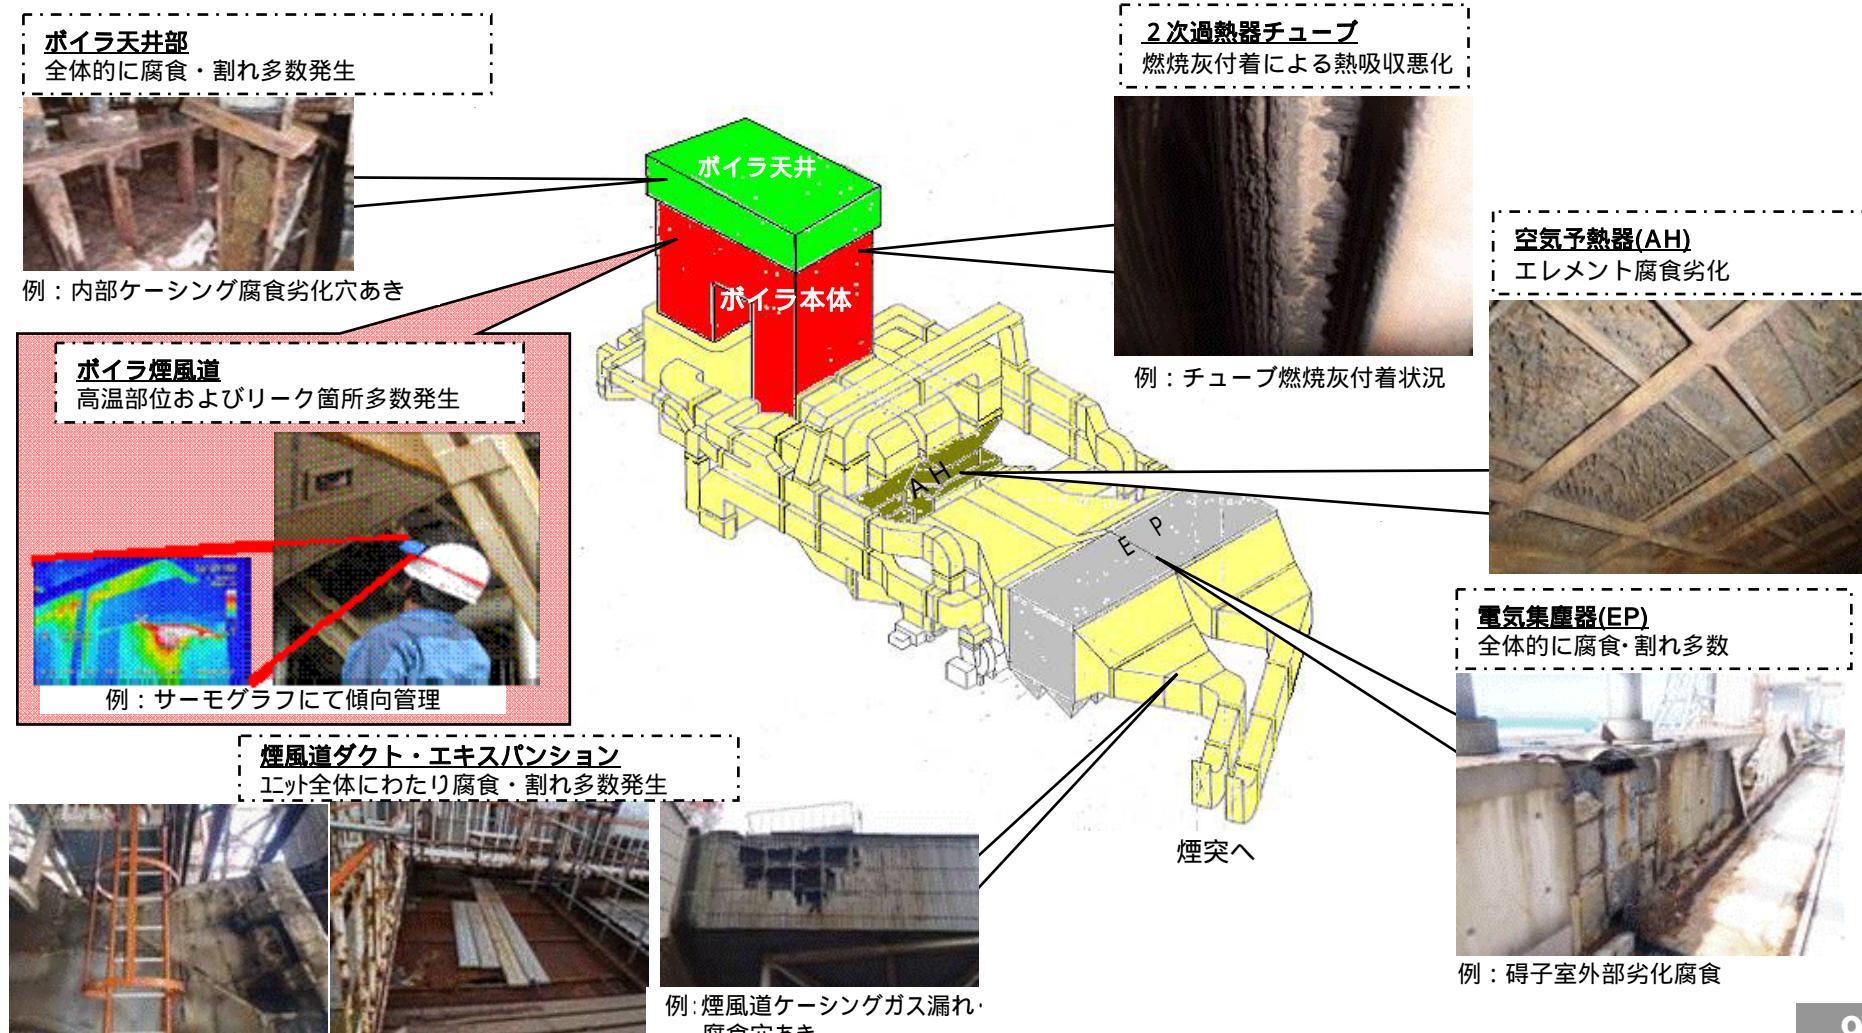
鹿島火力3・4号ボイラ設備の例

【参考】代表的な経年劣化トラブル（ボイラからのガスリーク）

定期的にボイラガスリーク状況を把握することで、設備不具合を早期発見し、傾向管理することで、必要最低限の停止補修による早期復旧を実施。

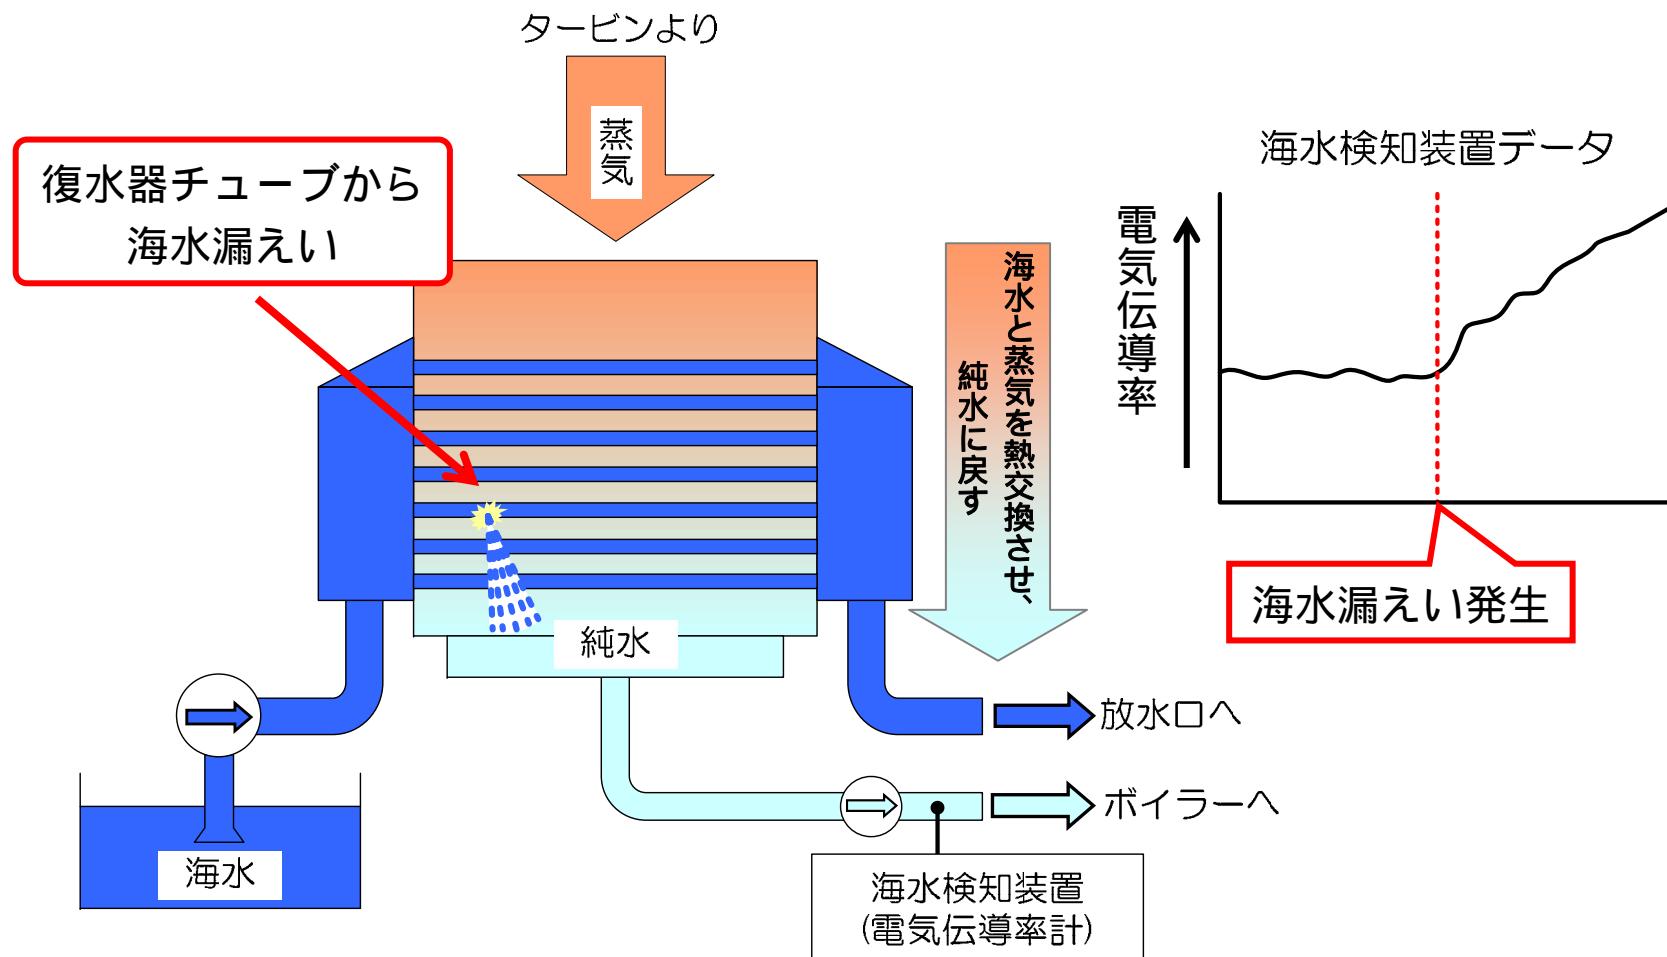
【参考】代表的な経年劣化トラブル（復水器チューブからの海水漏えい）

海水漏えいを早期発見するために、復水器下部やポンプ出口に電気伝導率計を設置して、常時監視を実施。

電気伝導率変化による予兆管理を行い、海水漏えいの有無を判断し、需給状況に合わせた予防停止・早期復旧を実施。

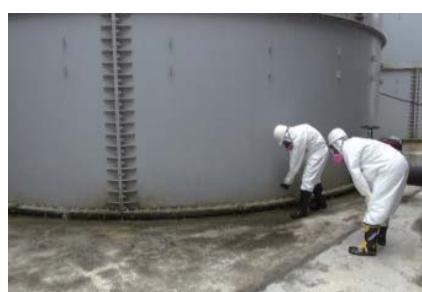
- ・タンク周りのパトロールの強化（1日4回、のべ120人／日）
- ・多核種除去設備（ALPS）の増強（来年度中にタンク貯留の汚染水を浄化）
- ・汚染水タンク周りのせきのかさ上げなど（汚染した雨水の海への流出防止）

タンク周りのパトロール

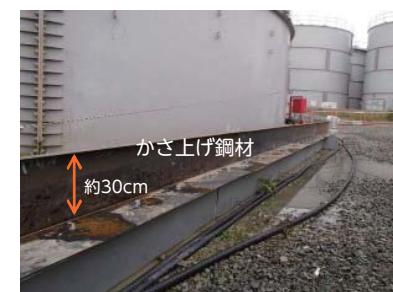
せきのかさ上げ例

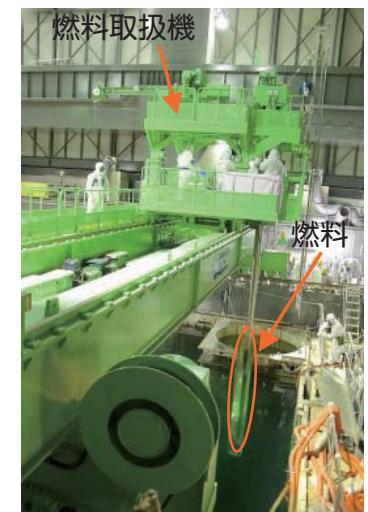
- ◆損傷した原子炉建屋を燃料取り出し用カバーで覆い、健全なプラントと同じ多重性を有する燃料取り出し関連設備を設置しました。
- ◆11月18日より原子炉建屋内の使用済燃料プールにある燃料（1533体）の取り出しを開始し、より安全な敷地内の共用プールへ移送中です。
- ◆原子炉建屋における輸送容器の吊り降ろし作業は、弊社でこれまで1200回以上繰り返してきた、十分に経験がある作業です。
- ◆来年末頃までの完了を目指します。

燃料の取り出し

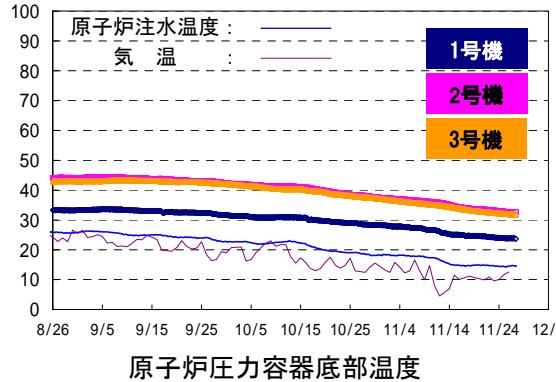
注水冷却を継続することにより、原子炉圧力容器底部温度、格納容器気相部温度は、号機や温度計の位置によって異なるものの、至近1ヶ月において、約25～45度で推移。

※トレンドグラフは複数点計測している温度データの内、一部のデータを例示

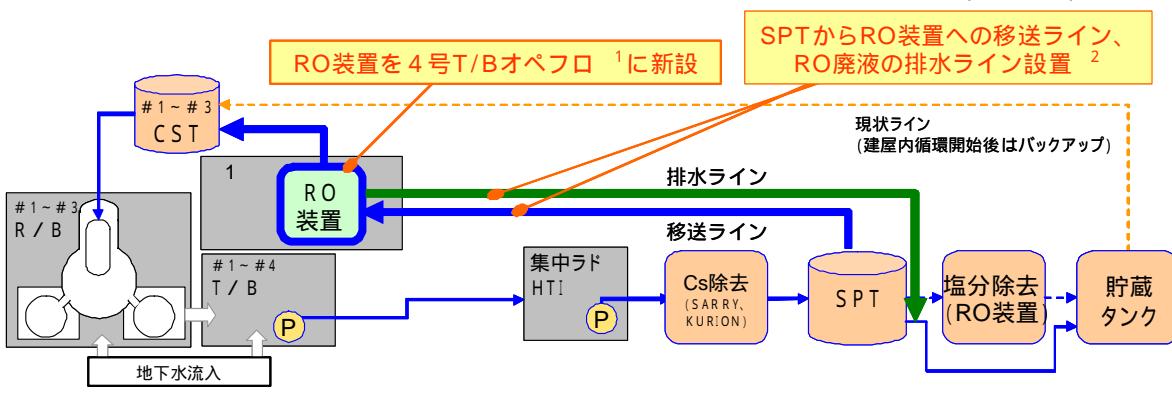
図1：建屋内循環ループイメージ

- 循環注水ラインの信頼性向上及び建屋外での汚染水の漏えいリスク低減のため、循環ラインの縮小を検討。平成26年度末までにRO装置を建屋内に新設し、高台のRO装置を経由しないことにより、炉注水ループ（循環ループ）を約3kmから約0.8km^{*}に縮小予定（図1参照）。

1 4号T/Bオペフローは設置案の1つであり、作業環境等を考慮し、今後更に検討を進めて決定予定
2 詳細なライン構成等は、今後更に検討を進めて決定予定

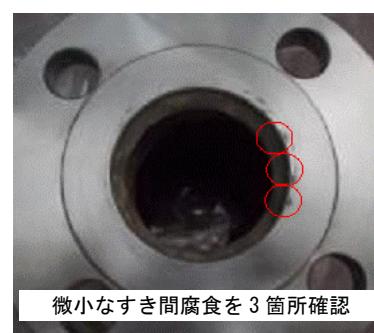
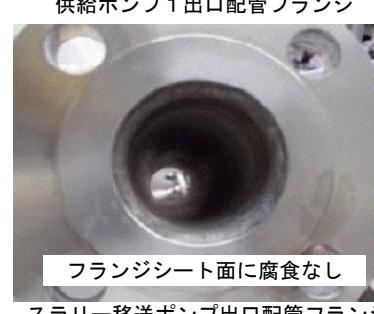
図2 : C系統腐食対策有効性確認状況

- 構内に保管している汚染水の放射性物質濃度（トリチウムを除く）をより一層低く管理し、万一の漏えいリスクを低減するため、多核種除去設備を設置。放射性物質を含む水を用いたホット試験を順次開始し（A系：3/30～、B系：6/13～、C系：9/27～）、これまでに約 31,000m³を処理（11/26 時点）。
- A系において、汚染水の前処理に用いているタンク（バッチ処理タンク）から微量な漏えいが確認されたことから運転を停止（6/15）。調査の結果、配管フランジ、吸着塔の内面に腐食を確認。補修・再発防止対策を実施し、ホット試験を再開（10/28～）。今後、再発防止対策の有効性確認のため、計画停止予定（12月上旬）。
- B系について、8/8に計画停止。A系同様、補修・再発防止対策を実施し、11/21よりホット試験を再開。
- C系について、優先して再発防止対策を実施し、ホット試験を開始（9/27～）。その後計画停止（11/3～11/18）し、再発防止対策の有効性を確認した結果、腐食の発生は大きく抑制されており、1個のフランジに微小なすき間腐食を3ヶ所確認したが、シール性に影響を与えるものではなく、対策の有効性を確認（図2参照）。
- 今後も定期的な点検を継続し、知見の拡充を図る。

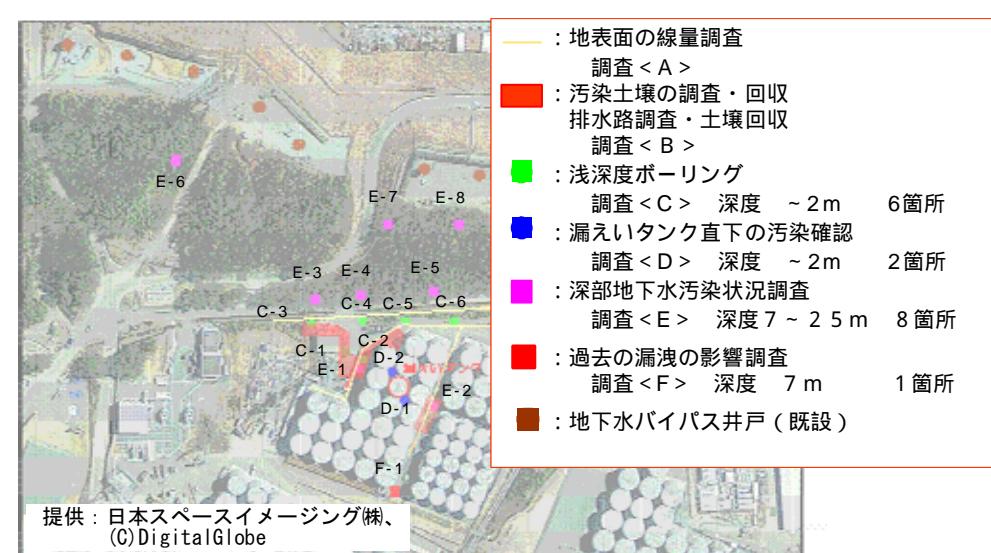
図3 : タンク周辺調査位置図

- 汚染水を貯留しているH4タンクエリアの堰内及び堰のドレン弁外側に水溜まりを確認（8/19）。同エリア内のボルト締め型No.5タンク近傍で水の広がりがあり、当該タンクの水位を確認。近隣のタンクと比べ約3m（約300m³相当）水位が低下しており、高濃度汚染水の漏えいと判断（8/20）。
- 汚染の状況把握、影響調査のため、図3の調査を実施中。タンク近傍のサンプリングポイントE-1において、10/17採取分以降、全β放射能濃度が約80～90Bq/Lから約30～40万Bq/Lに上昇。8月に発生した漏えいの影響が否定できない。

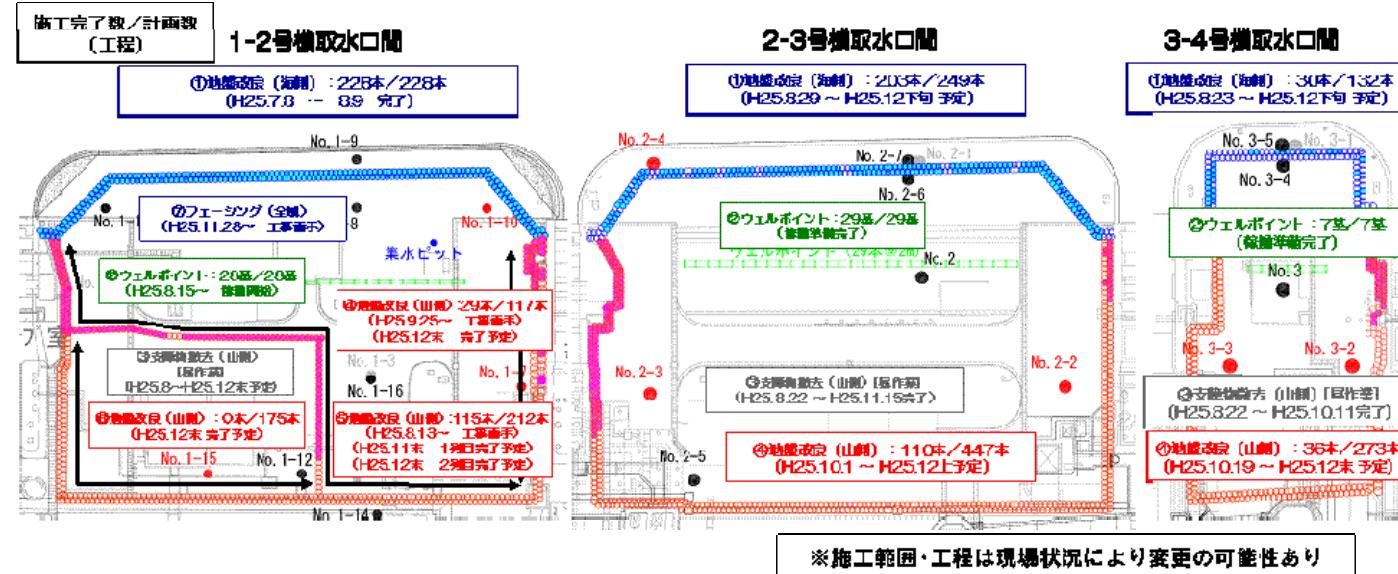
図 4：護岸付近対策状況

- 建屋東側（海側）の地下水の濃度、水位等のデータの分析結果から、汚染された地下水が海水に漏えいしていることが判明。
- 港湾内の海水は至近1ヶ月で有意な変動はなく、沖合での測定結果については引き続き有意な変動は見られていない。
- 3号機タービン建屋東側（海側）下部透水層（地表から2番目の透水層（互層））の水質調査（1ヶ所）を行い、Cs-134、Cs-137、全β、H-3の放射能濃度が検出限界未満であることを確認。
- 海洋への汚染拡大防止の緊急対策として下記の取り組みを実施（図4参照）。

- 汚染水の海洋への汚染拡大を防ぐための海側遮水壁を設置中（H26 年度中頃竣工予定）。現在、鋼管矢板の打設を実施中（11/26 時点進捗率 76%）。
- 港湾内の鋼管矢板の打設は、十本程度を残して 12 月上旬までに一旦完了。今後、港湾外の鋼管矢板打設、港湾内の埋立、くみ上げ設備の設置等を実施し、竣工前に閉塞予定。

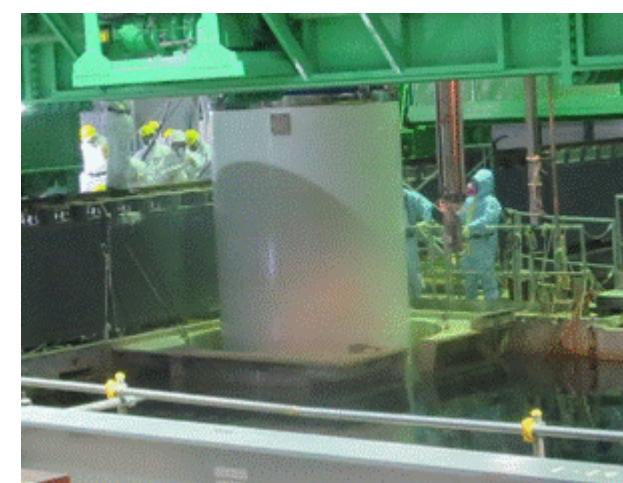
構内用輸送容器 プールへの着水 (11/18)

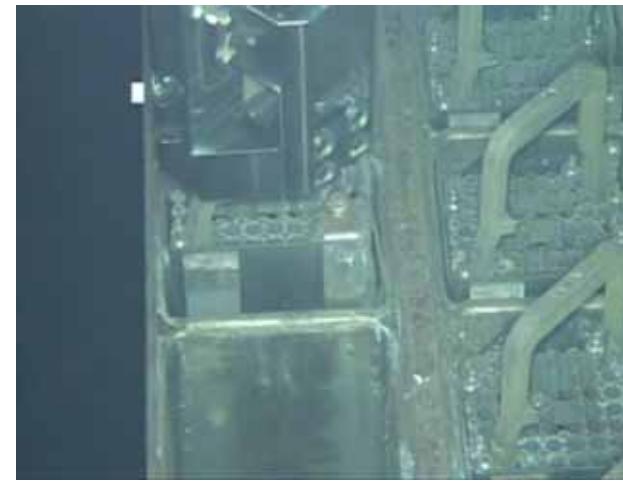
燃料取り出し作業 (11/18)

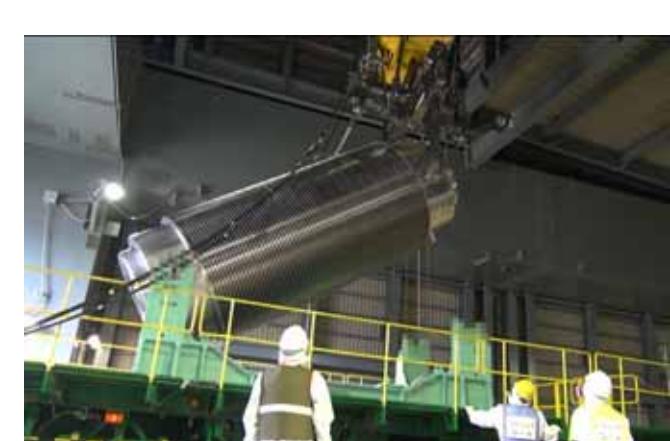
構内用輸送容器のトレーラへの積み込み (11/21)

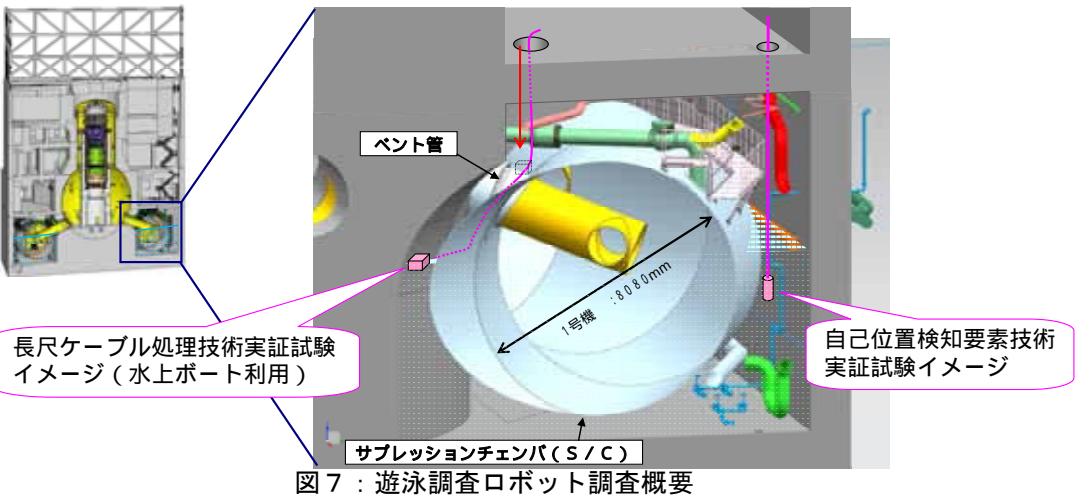
図7：遊泳調査ロボット調査概要

➤ 1号機内遊泳調査ロボットの実証試験（ベント管下部周辺の漏えい箇所調査）

ラ映像により、ベント管及びサンドクッシュョンドレン管からの漏水有無・外観確認を実施。

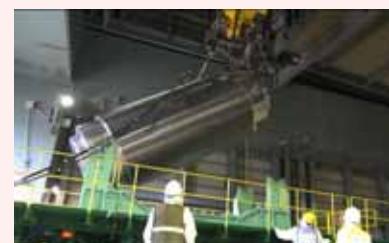
使用済燃料プールには、現在1,533体の燃料（使用済燃料1,331体、新燃料202体）が保管されており、取り出した燃料は、共用プールへ移動させることとしている。取り出し完了は、平成26年末頃を目指す。

22体（使用済燃料0体、新燃料22体）の燃料を共用プールに移送済み（11/27時点）。

構内用輸送容器のトレーラへの積み込み

燃料取り出し状況

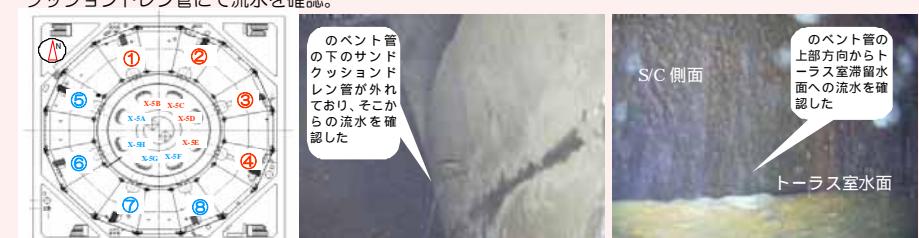
サンドクッションドレン管及びベント管上部からの漏水状況

- ①原子炉建屋1階床配管貫通部よりCCDカメラ等を挿入し、トーラス室内の滞留水水位・水温・線量・透明度、トーラス室底部堆積物の調査を実施(2012/6/26)。
- ②三角コーナー2箇所について、滞留水の水位測定、サンプリング及び温度測定を実施(2012/9/20)。
- ③原子炉建屋1階にて穿孔作業を実施(2013/2/13~14)し、トーラス室内の調査を実施(2/20.22)。
- ④原子炉建屋1階パーソナルエアロック室(格納容器出入口)の調査を実施(2013/4/9)。
- ⑤資源エネルギー庁の事業にて開発した遊泳調査ロボットの実証試験(長尺ケーブル処理技術、自己位置検知要素技術)を実施(11/13.14)。水上ボートに搭載したカメラ映像により、一部のベント管上方およびサンドクッションドレン管にて流水を確認。

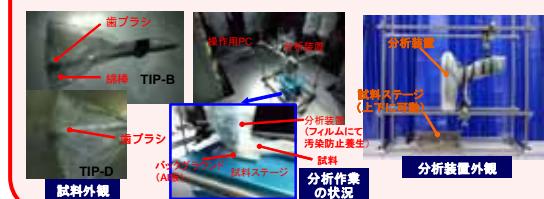
2号機

2号機TIP案内管付着物簡易金属分析

- ・ファイバースコープ等によるTIP案内管(4箇所)の健全性確認を実施した結果、付着物による閉塞を確認(2/25～2/28、7/8～7/11、7/19)。
- ・付着物の種類、混入ルートを特定することを目的に、成分分析を実施(11/7)。付着物成分の由来の考察より、炉内から付着物が混入した可能性がある。

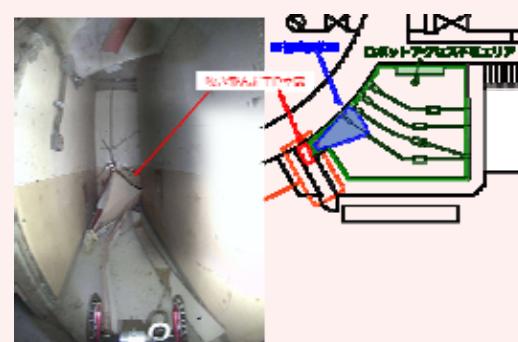
格納容器内部調査に向けて、ロボットによる原子炉建屋1階TIP（※4）室内の作業環境調査を実施（2012/5/23）。

○吹き飛んだTIP室扉が障害となりロボットはラビリンス部より奥へ進入できなかった。
○なお人が目視でTIP室内部入口附近を確認したが、目の届く範囲でTIP案内管を含め機器に目立った損傷は確認されなかった。

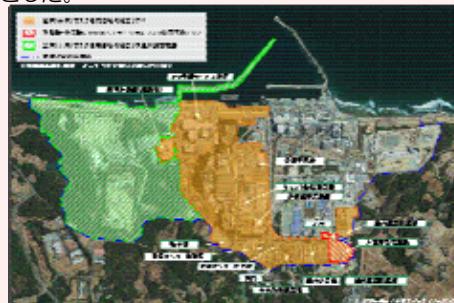
空气中放射性物質濃度のマスク着用基準に加え、除染電離則も参考にした運用を定め、5/30からエリアを順次拡大中（5/30～：下図オレンジエリア、10/7～：5、6号機建屋内、11/11～：下図グリーンエリア）。エリア内の作業は、高濃度粉塵作業以外であれば、使い捨て式防塵マスク（N95・DS2）を着用可とし、正門、入退域管理施設周辺は、サージカルマスクも着用可とした。

全面マスク着用省略エリア

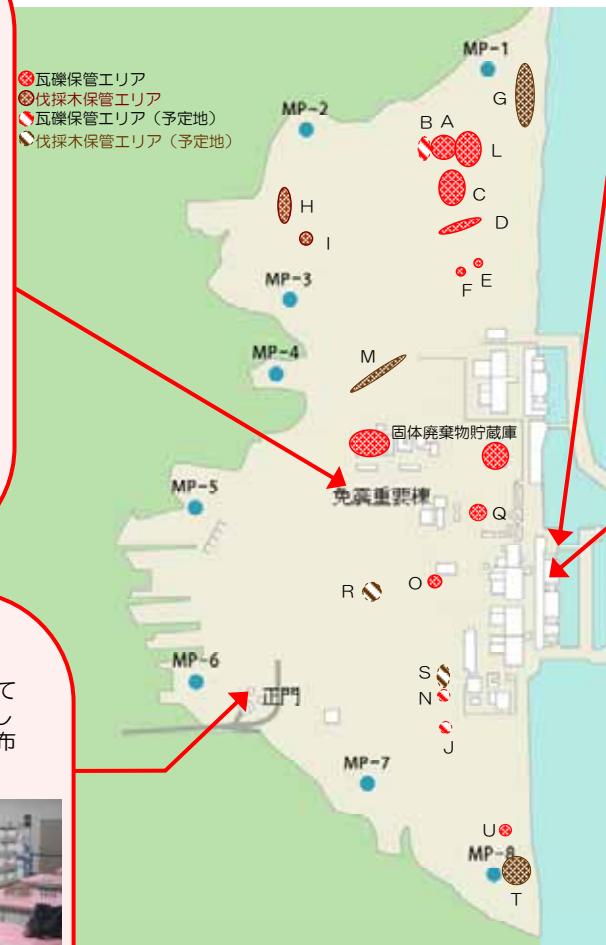
遮水壁の設置工事

汚染水が地下水へ漏えいした場合に、海洋への汚染拡大を防ぐための遮水壁を設置中（2014年9月完成予定）。港湾内の鋼管矢板の打設は、十本程度を残して12月上旬までに一旦完了。今後、港湾外の鋼管矢板打設、港湾内の埋立、くみ上げ設備の設置等を実施し竣工前に閉塞する予定。

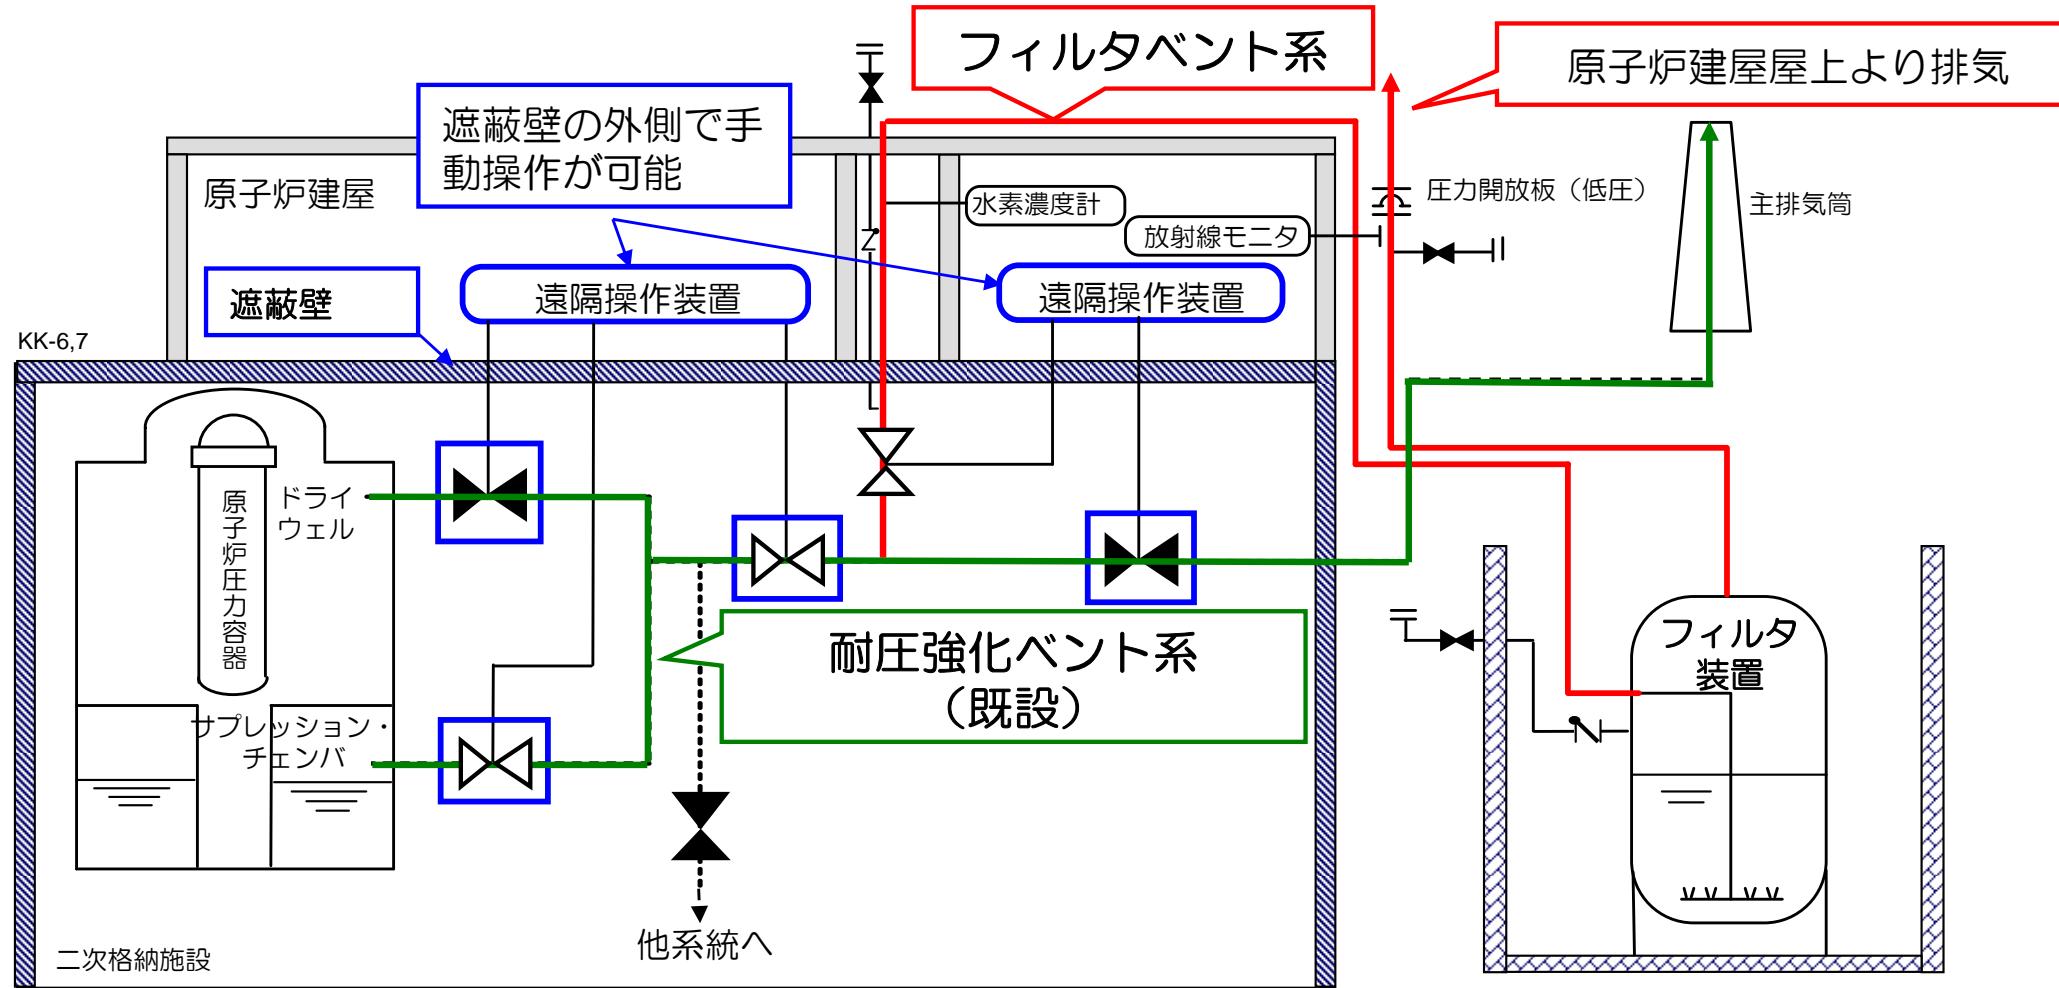
系統の概要

- 建設当初より設置している耐圧強化ベント系から分岐し、フィルタで放射性物質を低減後、原子炉建屋屋上より排気します。
- 操作が必要な弁は、事故時にも遮蔽壁の外側から操作可能にします。
- 他プラントと共にせず、他系統とも隔離して、確実にガスをフィルタに通します。

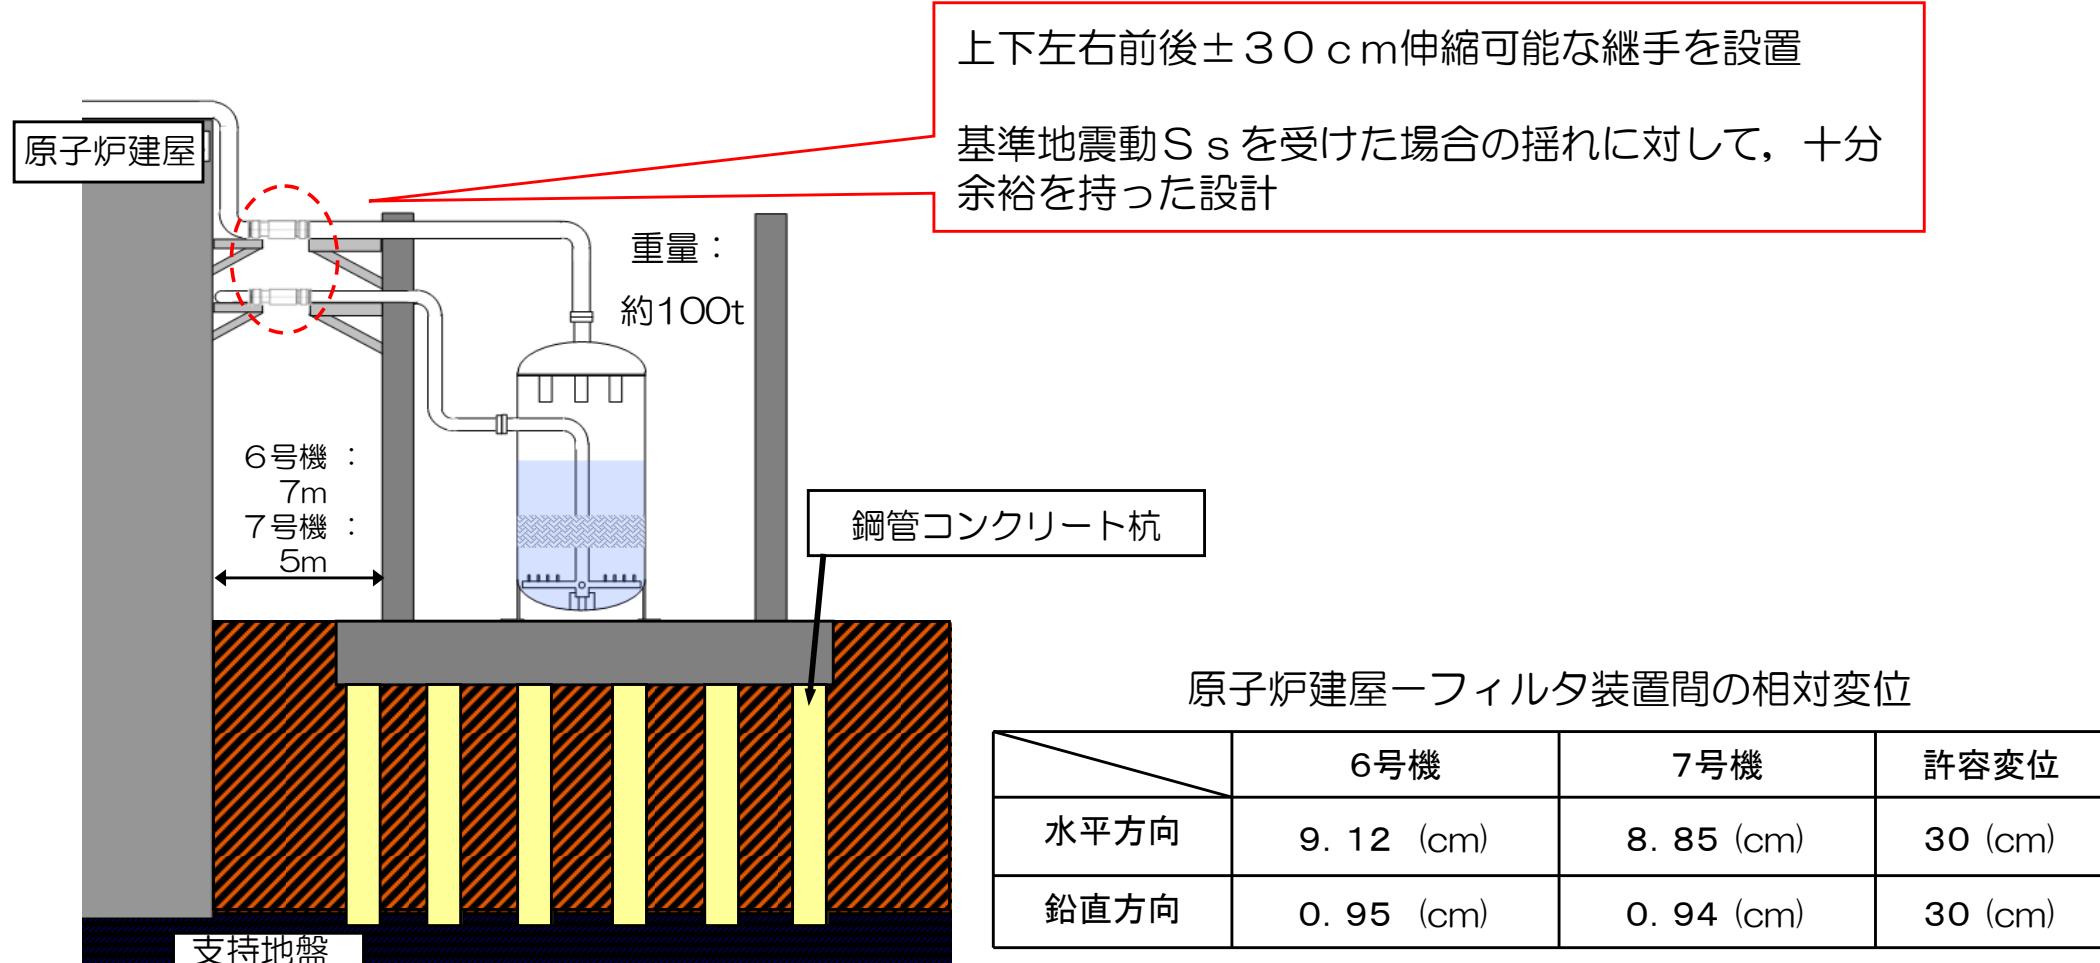
フィルタ装置基礎の構造

- フィルタ装置の基礎は、原子炉建屋と同じ地盤に支持させます。
- 原子炉建屋とフィルタ装置の接続部に伸縮継手を設置し、地震の揺れ等に対応します。

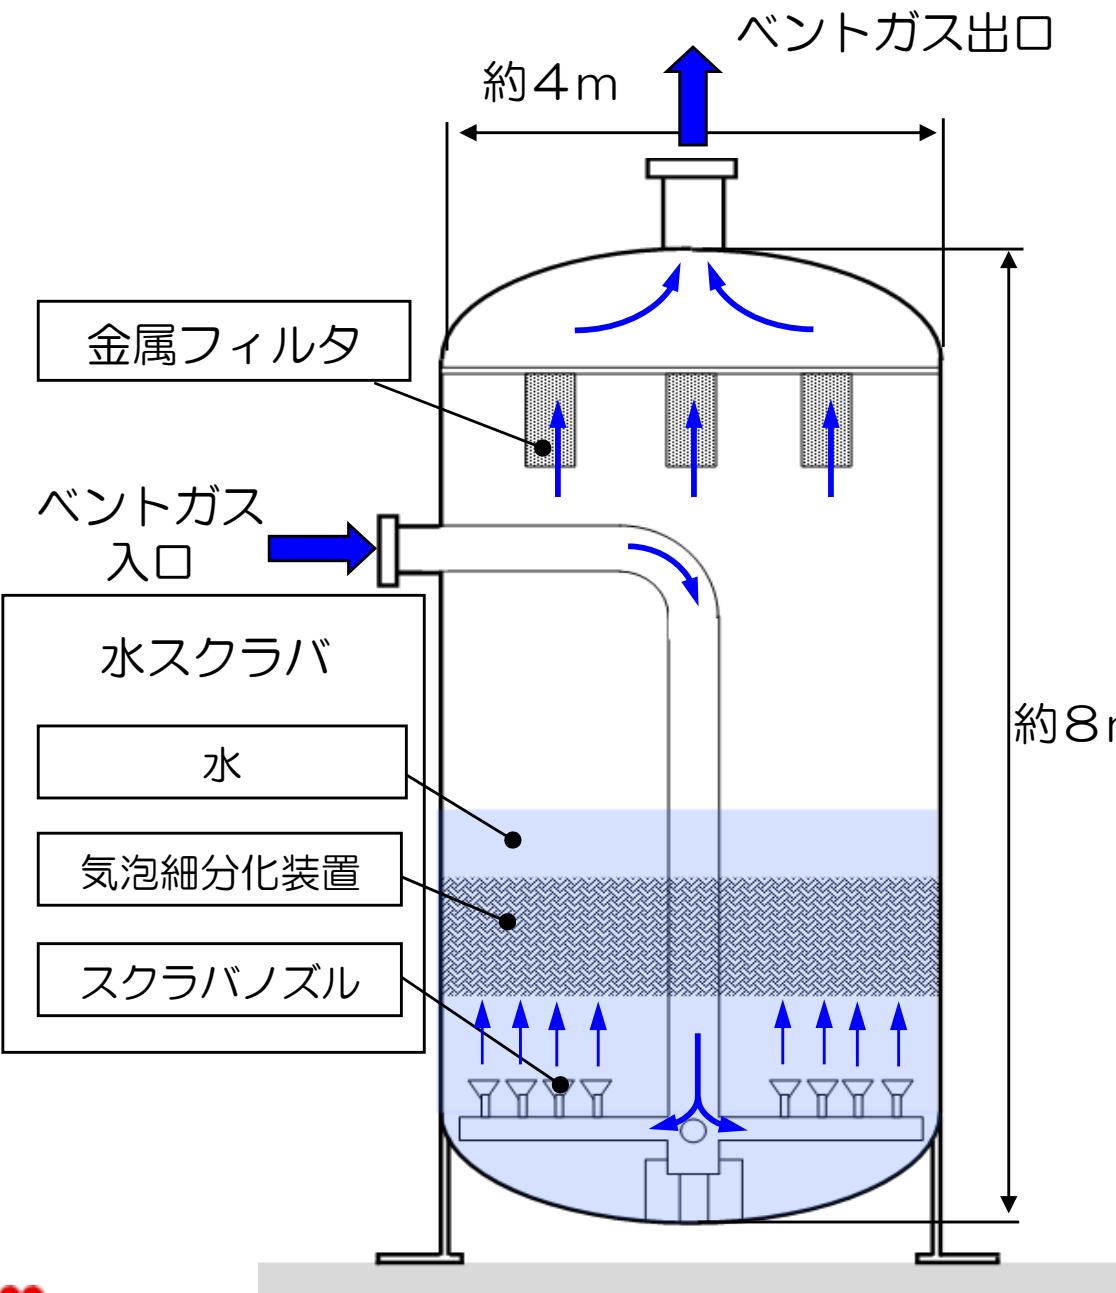
フィルタ装置の構造

金属フィルタ

- ガスが金属フィルタを通過する過程で、放射性微粒子を捕集します。
