平成 25 年 12 月 4 日
東京電力株式会社
柏崎刈羽原子力発電所

第 126 回「地域の会」定例会資料〔前回 11/6 以降の動き〕

場所	荒浜側（1～4号機側）高台エリア		
件名	ガスタービン発電機車(屋外)燃料タンク接続部からの油漏れについて		
(発生状況)	<p>平成 25 年 11 月 17 日午前 10 時 50 分頃、パトロール中の当社社員が、荒浜側高台（屋外）に設置しているガスタービン発電機車に備えつけられている燃料タンクの下部の地面（コンクリート）に油（軽油）のにじみを確認したことから、消防本部へ連絡しました。燃料タンク内の燃料は抜き取っており、油の漏えいは止まっております。</p> <p>なお、地面に漏れた油は約 1 リットルで、拭き取りによる清掃を実施しました。</p>		
不適合の概要	<p>(安全性、外部への影響)</p> <p>ガスタービン発電機車は合計 2 台配備しており、当該車両を除き、残り 1 台が待機中です。また、電源車も 23 台配備しており、安全上の問題はありません。</p> <p>漏れた油には放射性物質は含まれておらず、外部への放射能の影響はありません。</p>		
安全上の重要度／損傷の程度	<安全上の重要度> 安全上重要な機器等	/	<損傷の程度> <input type="checkbox"/> 法令報告要 <input checked="" type="checkbox"/> 法令報告不要 <input type="checkbox"/> 調査・検討中
対応状況	<p>今回の油漏れは、ガスタービン発電機車に備えつけられている 2 台の燃料タンクを接続しているホース、もしくはその接続部から漏えいしたものと考えております。</p> <p>今後、当該ホースとその接続部について点検・調査を行い、原因調査を進めてまいります。</p>

号機	5号機	
件名	原子炉建屋最上階（管理区域）天井クレーン補巻装置の不具合について	
(発生状況)	<p>平成 25 年 11 月 27 日午後 12 時頃、5号機原子炉建屋において、資機材搬出のため、協力企業作業員が原子炉建屋天井クレーンの補巻装置^{*1}により、コンクリートハッチ^{*2}を原子炉建屋地下 1 階から地上 4 階へ吊り上げていたところ、当該装置が停止しました。</p> <p>当該装置を点検したところ、補巻装置のワイヤーについて、計 19 束のうち 1 束が断線していることを確認しました。</p>	
(安全性、外部への影響)	<p>今回の不具合において、ワイヤーの 1 束が断線していましたが、残りの健全なワイヤーにより機能が維持されていることを確認しています。また、コンクリートハッチは安定して吊られた状態を維持しており、その後、補巻装置にて元の位置に

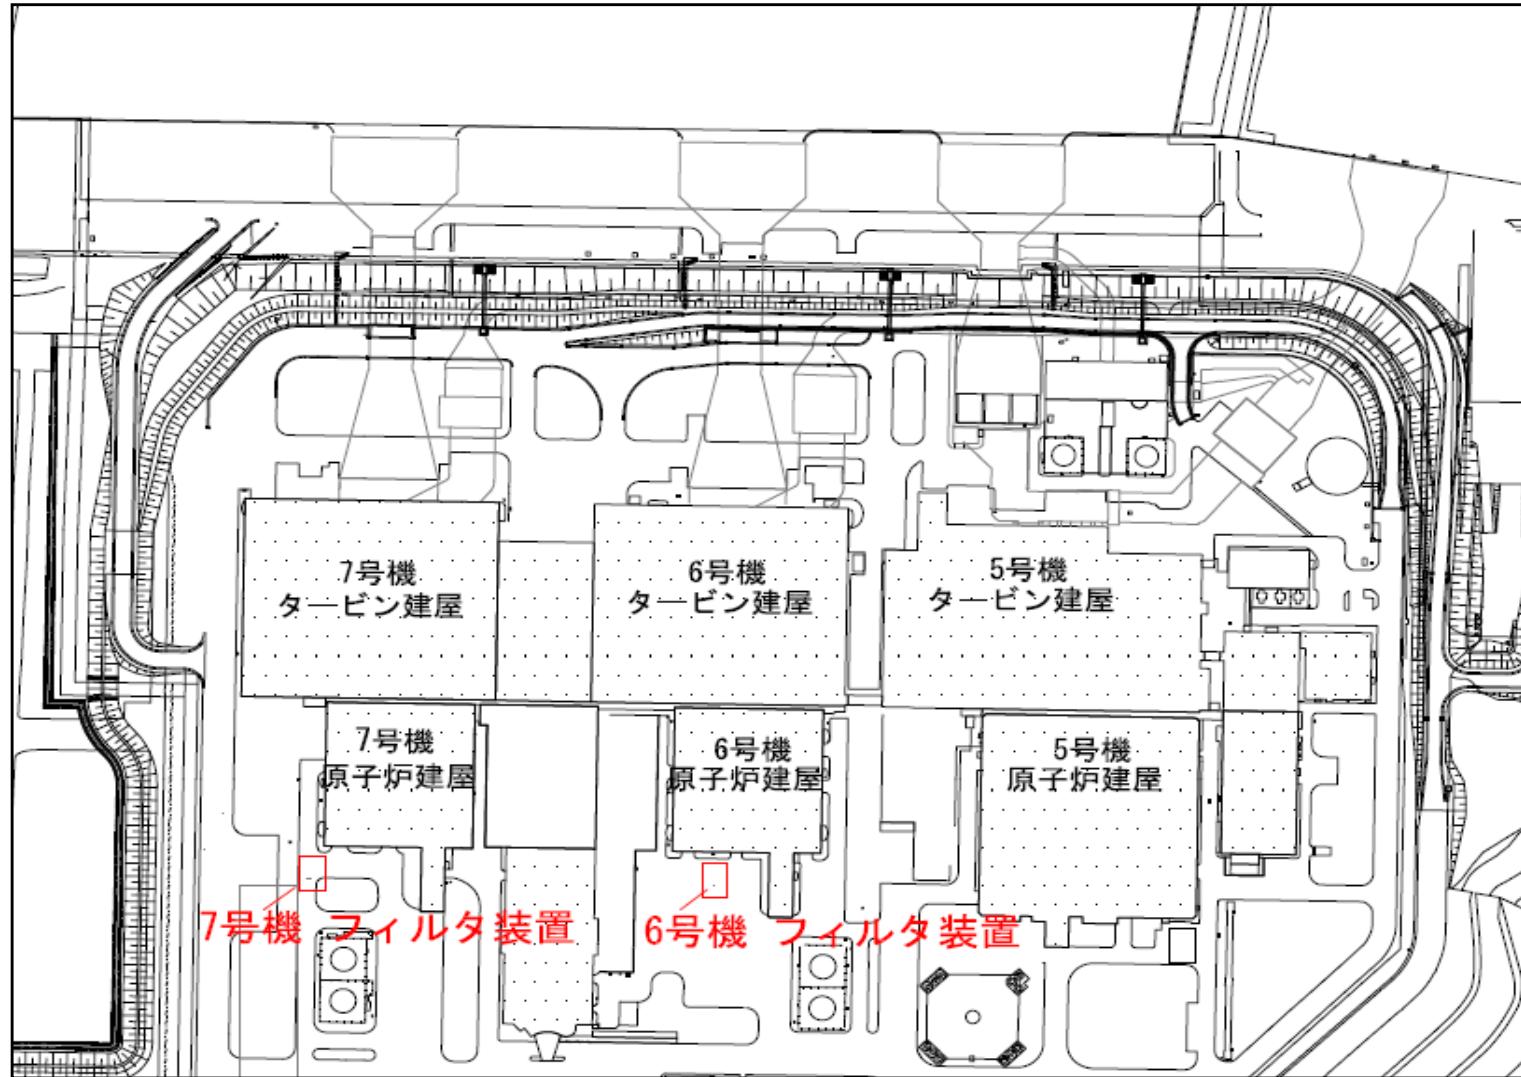
フィルタ装置の設置位置

- フィルタ装置は、6号機、7号機 各々の原子炉建屋東側に設置します。
