第 1 2 8 回「地域の会」定例会資料〔前回 1/8 以降の動き〕

柏崎刈羽原子力発電所における 安全対策の取り組み状況について

東京電力（株）福島第一原子力発電所1～4号機の廃止措置等に向けた中長期ロードマップ進捗状況（概要版）

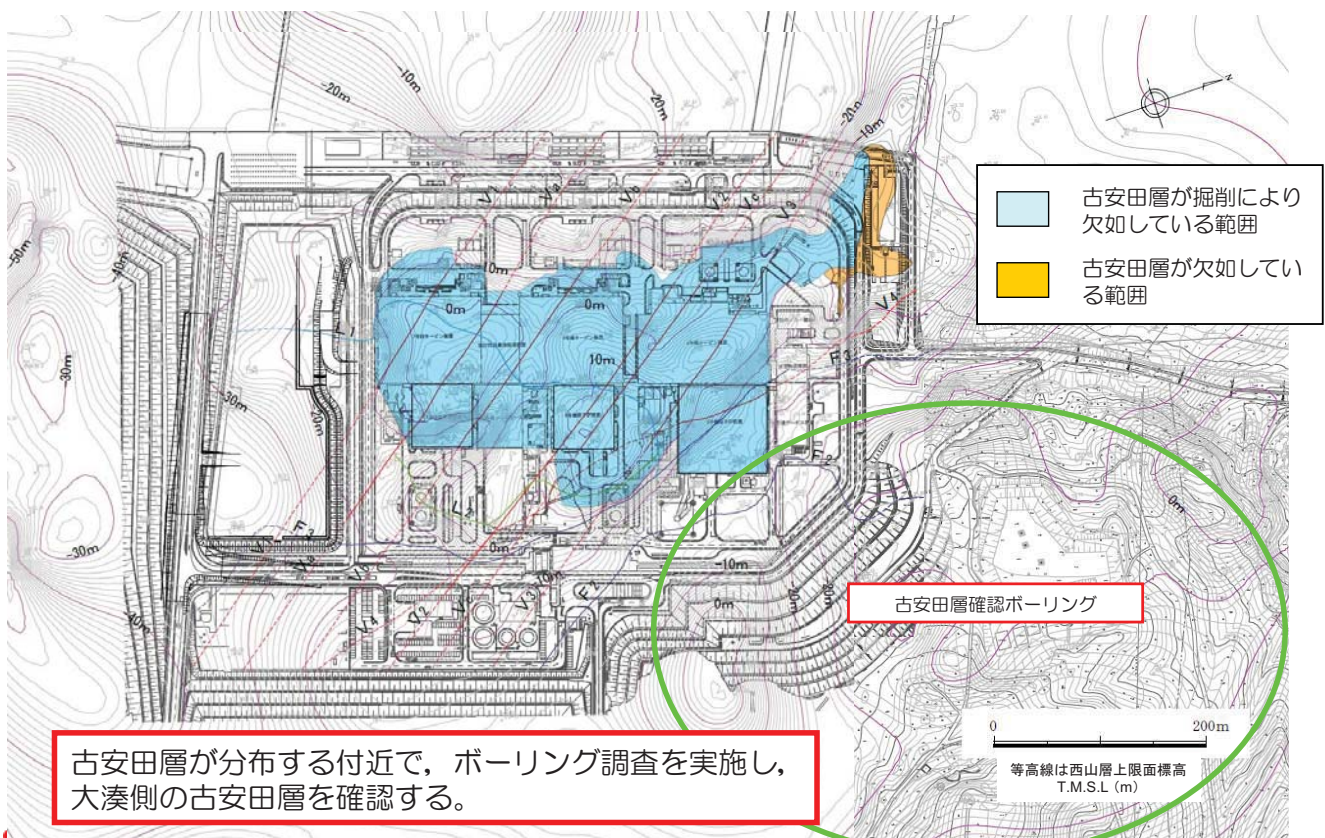
古安田層堆積年代特定調査計画（案）（大湊側）

- 大湊側においても古安田層の年代特定のための追加ボーリング計画を検討すること。

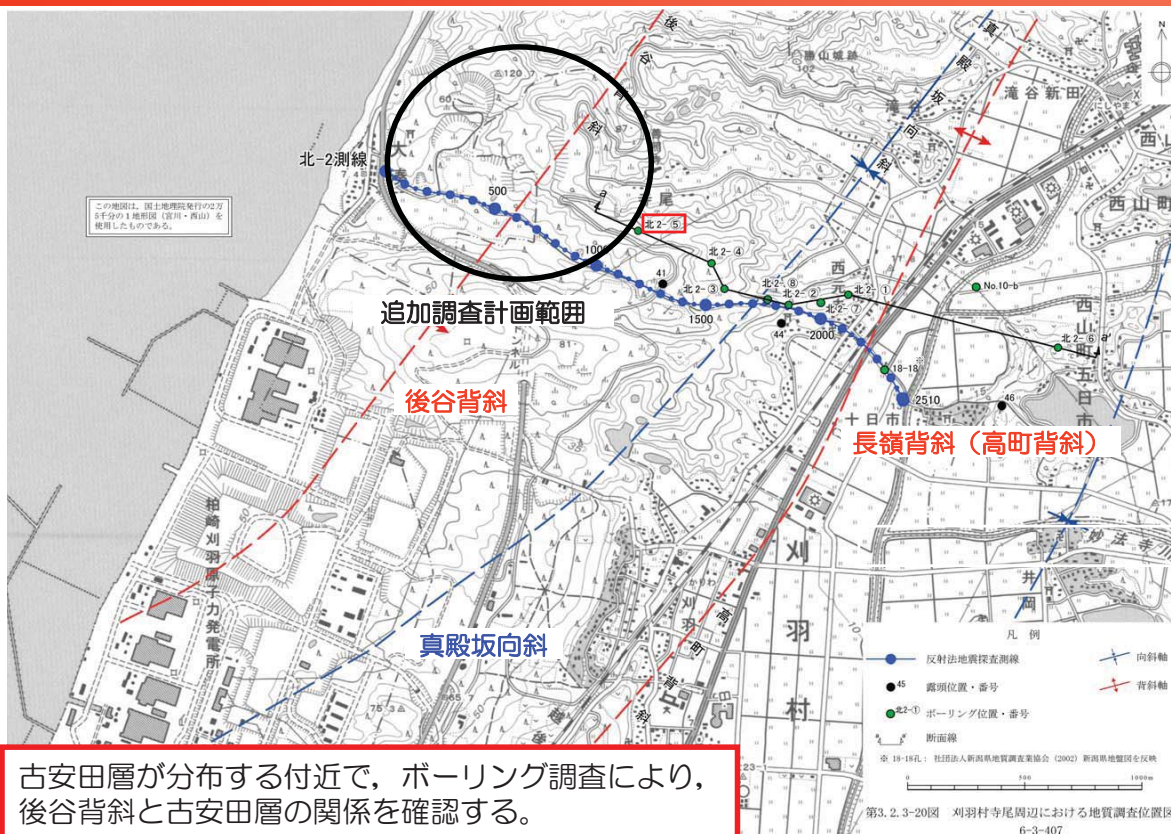
北2-⑤孔より西側の褶曲構造の活動性に関する調査計画（案）

- 北-2測線について、北2-⑤ボーリング孔よりも西の区間、背斜・向斜を含む区間について、既存ボーリングの間隔を補完するように、稠密群列ボーリングを計画すること。

古安田層が分布する付近で、ボーリング調査により、後谷背斜と古安田層の関係を確認する。

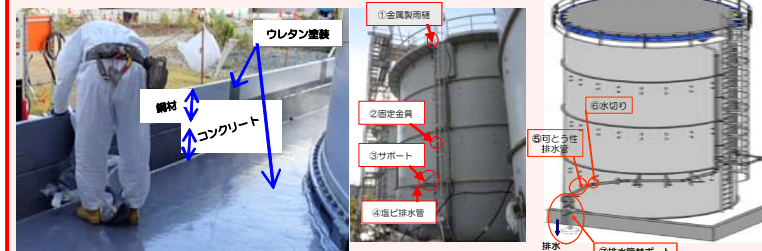
鋼材による堰の嵩上げ
 タンクへの雨どいの設置
 対策実施状況

- ・ タンク周辺の堰から水が溢れ出るリスクを下げるため、既設のコンクリート堰の鋼材による嵩上げ(30cm)を実施(2013/12/28完了予定)。
- ・ 堰内で高線量汚染が確認された箇所について、タンク天板へ雨どいを設置(1/9運用開始)。他の箇所についても順次実施予定。
- ・ タンク堰内コンクリート面の清掃・ウレタン塗装を順次実施中。堰の水密性を向上していく。
