原子力規制庁の主な対応（2月5日以降）
（東京電力福島第一原子力発電所関連）

東京電力株式会社福島第一原子力発電所におけるH6タンクエリアのRO濃縮水貯留タンク上部からRO濃縮水の堰外への漏えいについて

平成26年2月26日
原子力規制庁

東京電力(株)からの報告の概要
(2月24日までに受けたもの)

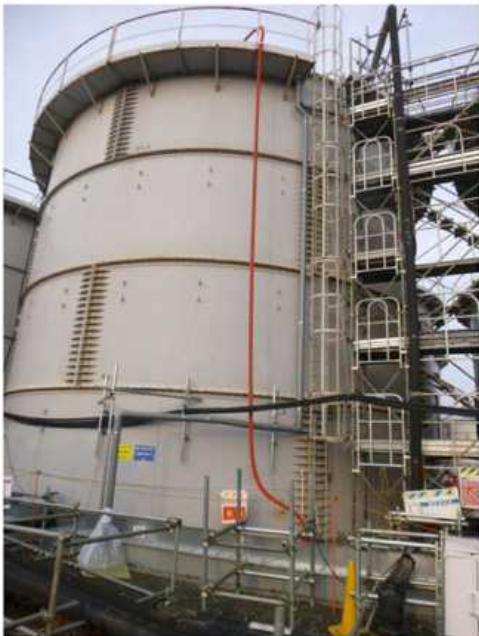
Tank C-1

The photo and illustration are originally provided by TEPCO and modified by the NRA.

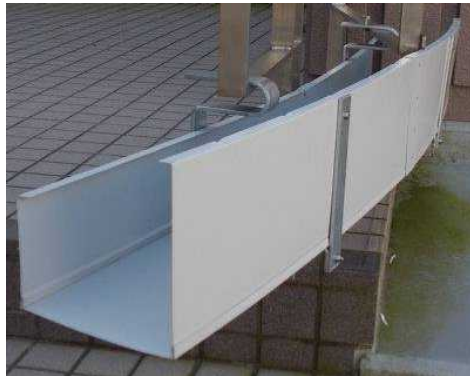
漏えい水の流出経路

- 天板部から漏えいした汚染水が雨樋を伝わり堰外へ流出。雨樋は堰内の雨水抑制対策として雨水を堰外に排出する目的で設置したもの。

金属製雨樋設置イメージ

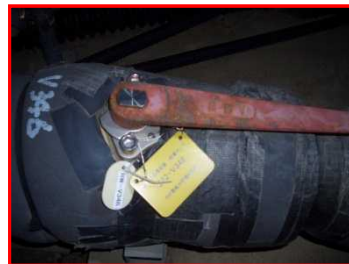
V401C 「開」確認(※)

(※)弁開閉確認は、2月20日0:10頃

写真撮影時刻は、V401C:0:26, V399:0:27, V347:0:29, V346:0:30

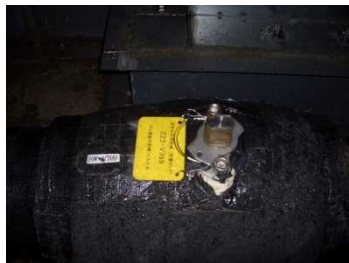
V346 「開」確認(※)

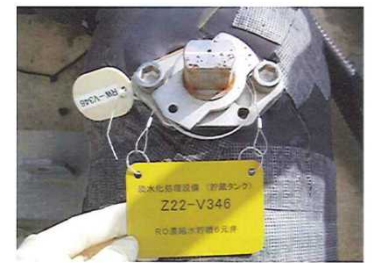
V346 「閉」 (※)
