第 1 3 3 回「地域の会」定例会資料〔前回 6/4 以降の動き〕

柏崎刈羽原子力発電所における 安全対策の取り組み状況について

当所におけるタービン駆動原子炉給水ポンプの
タービン動翼取付部の点検について（続報）

「廃炉」の主な作業項目と作業ステップ

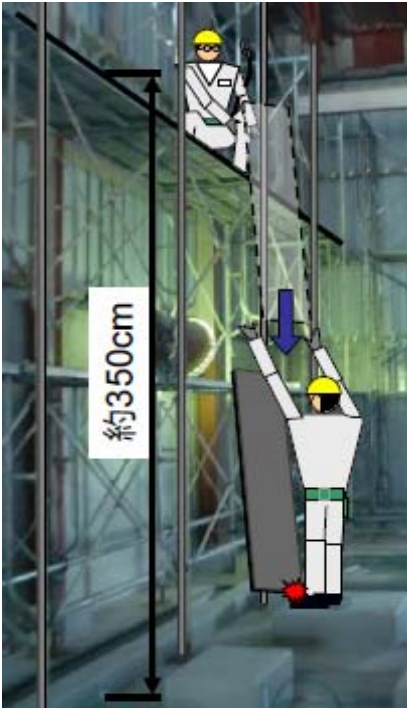
場所	水処理建屋（非管理区域）	
件名	水処理建屋におけるけが人の発生について	
不適合の概要	<p>平成 26 年 6 月 9 日午後 2 時 20 分頃、水処理建屋*（非管理区域）の増築工事に伴い、内部足場組立作業に従事していた協力企業作業員が、足場上部にいた共同作業者に足場板（長さ約 180cm、幅約 24cm、重量約 8.3kg、鋼製）を手渡ししていたところ、共同作業者が誤って当該板を落としてしまったため、協力企業作業員の右足の第 2 趾（人差し指）に直撃し、負傷したことから、業務車にて病院へ搬送しました。</p>

<p style="text-align: center;">被災状況のイメージ</p> <p>* 水処理建屋 発電所内で使用するための純水を製造する設備を設置している建屋。</p>	
安全上の重要度／損傷の程度	<p><安全上の重要度></p> <p>安全上重要な機器等 / <u>その他設備</u></p>	<p><損傷の程度></p> <p><input type="checkbox"/> 法令報告要 <input checked="" type="checkbox"/> 法令報告不要 <input type="checkbox"/> 調査・検討中</p>
対応状況	<p>病院における診察の結果、右第 2 趾不全切断と診断され、手術を受けております。数日間の入院後、通院加療の予定です。</p> <p>今回の足場組立・解体作業におけるけが人の発生について、発電所内に周知による注意喚起を行い、再発防止に努めてまいります。</p>

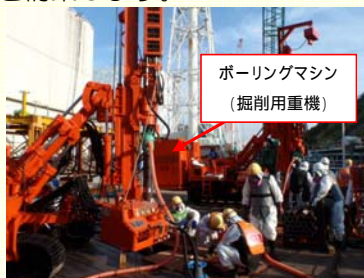
<陸側遮水壁 凍結管設置工事状況>

建屋への地下水の流入を防ぐため、凍土壁で建屋を囲む陸側遮水壁を構築します。

2014年度内の凍結開始を目指し、1号機北西エリアにおいて、6/2より凍結管設置のための掘削工事を開始しました。

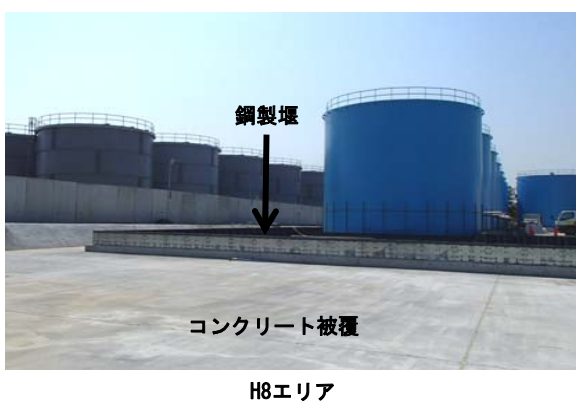
図2: タンク堰二重化・堰内塗装工事状況

- ・ 貯留水が万が一タンクから漏えいした場合に備え、タンク堰の二重化・堰内塗装を実施中(図2参照)。また、港湾外に排水されていた排水路のルートを変更し、排水先を港湾内へ切替予定(2条中1条設置完了:6/14)(図3参照)。

- タンクエリアからの漏えいに備え、タンク堰の二重化・堰内塗装を実施中。
- 港湾外に排水されていた排水路のルートを変更し、排水先を港湾内へ切替予定(2条中1条切替完了：6/14)。
