(2) 排水路・2号機大物搬入口について

第 141 回「地域の会」定例会資料〔前回 2 / 4 以降の動き〕

- 件名
東京電力株式会社 湯沢発電所建屋屋根崩落事故
 - 発生日時
平成27年1月10日 6時34分
 - 事故発生の電気工作物
名称: 湯沢発電所建屋
設置場所: 湯沢発電所(新潟県南魚沼郡湯沢町)
沿革: 大正11年 東京電燈株式会社にて建設
昭和14年 日本発送電株式会社発足
昭和26年 東京電力株式会社へ移管
 - 諸元:【運転開始】大正12年5月 【最大出力】15,600kW
【最大使用水量】6.121m³/s 【使用電圧】66kV
【制御方式】遠隔常時監視制御方式(無人発電所)
- 損傷判明設備:No.2変圧器、No.3変圧器(その他設備の損壊状況は調査中)

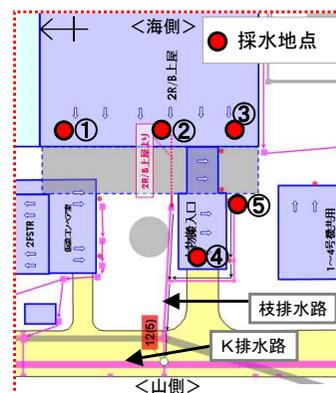
■2号機建屋屋根面の水質分析結果(2号機原子炉建屋(R/B)屋上、大物搬入口屋上)

地点	水質調査地点	セシウム134	セシウム137	全ベータ	ストロンチウム90	トリチウム	採水日
①	2号R/B屋上(北)	200	650	920	10	ND(100)	H27.1.16
②	2号R/B屋上(中)	340	1,100	1,900	12	ND(100)	H27.1.16
③	2号R/B屋上(南)	300	990	1,900	20	ND(100)	H27.1.16
④	大物搬入口屋上	6,400	23,000	52,000	分析中	600	H27.2.19
⑤	大物搬入口縦樋(東)	920	3,200	9,700	分析中	ND(100)	H27.2.18

■K排水路排水口の濃度は搬入口屋上に比べ低い値(例:セシウム137:数十~数百ベクレル/リットル)

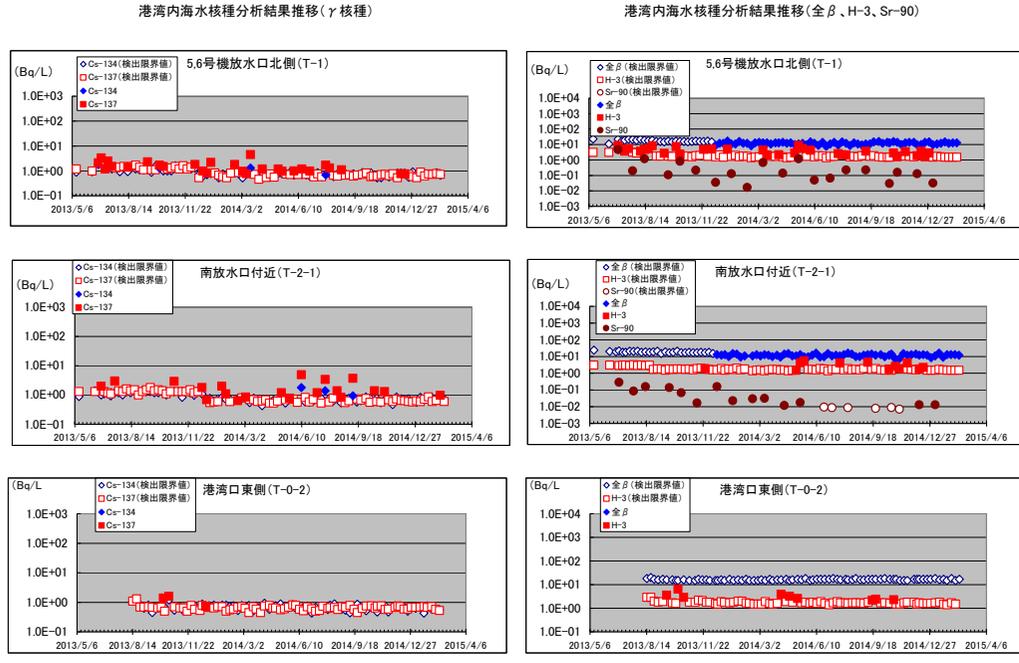
✓海水の状況(港湾外海水の各種分析結果推移)

■海水については、定期的に放射能濃度のサンプリングを行っていますが、低い濃度のまま大きな変動は見られません。

※単位:ベクレル/リットル ()内日付は採取日 数値は至近の値

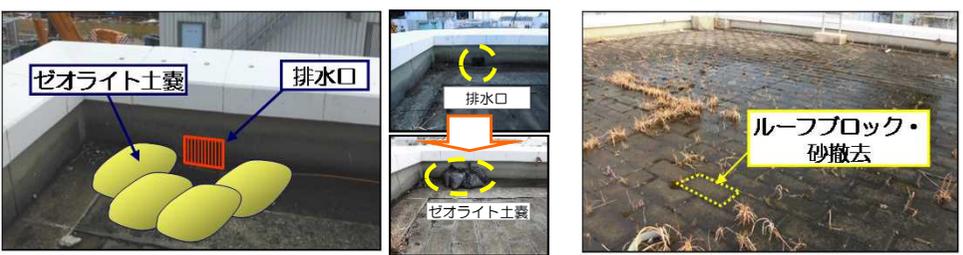
- 2号機原子炉建屋大物搬入口屋上部の雨水の汚染防止対策
- ✓汚染水排水口廻りにゼオライト(セシウムを吸着)土嚢を設置(2月27日完了)
- ✓汚染源と考えられる屋上のルーフブロック、敷き砂等を撤去(3月末までに実施予定)

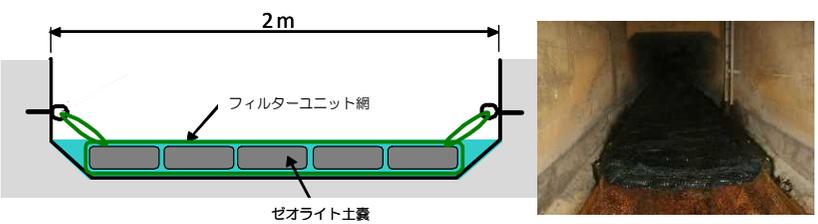
【断面図】

■K排水路主要部に浄化材を設置(2月9日から順次実施中、3月末までに設置予定)

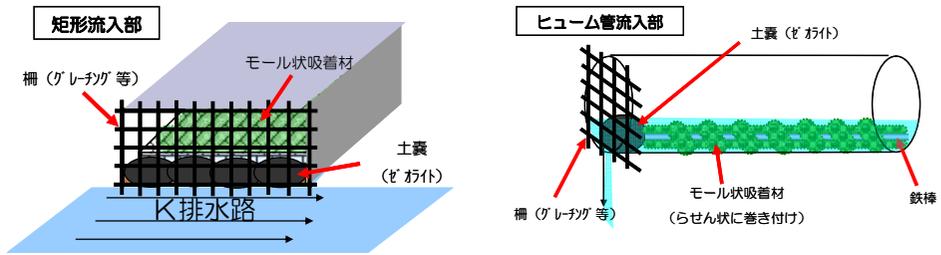
■K排水路建屋側枝排水路の流入部に浄化材を設置(3月末までに設置予定)

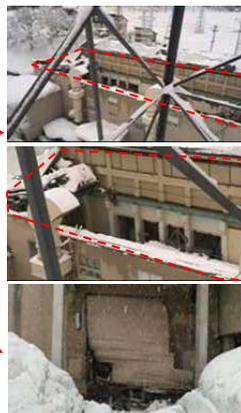
写真 平成27年1月10日 9時頃撮影

- ・湯沢発電所にて構内回路の電氣的故障を検出、あわせて火災検知器が動作。
- ・8時32分 当社社員により、建屋屋根の崩落を確認。人身事故の発生なし。
- ・10時51分 湯沢発電所とつながる石打発電所沈砂池付近にて油の浮遊を確認し、14時30分にオイルフェンスを設置した。

屋根崩落範囲

- 建屋屋根 : 602m²崩落
- 水車発電機 : 1~4号機 不明(ガレキ下のため確認できず)
- 遮断器 : 送電線用3台、発電機並列用4台 外観上異常なし
- 変圧器 : No.1変圧器 異常なし、No.2、3変圧器 異常あり(詳細は次ページ)

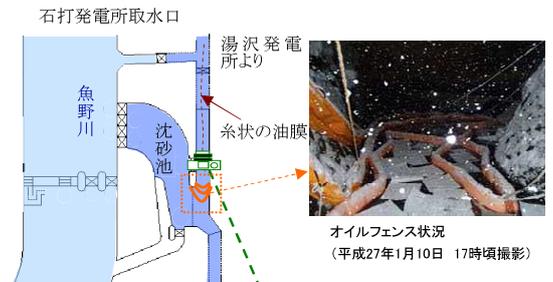
油流出状況とオイルフェンス設置

オイルフェンス状況
(平成27年1月10日 17時頃撮影)

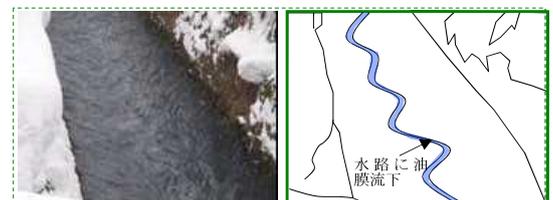
水路内を流れる浮油(平成27年1月10日 11時頃撮影)

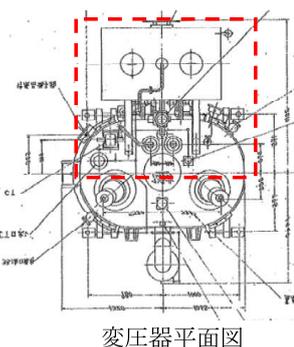
No.1変圧器[PCB含有:0.51mg/kg] →外観上異常なし、漏油なし
 ↑法令によって管理対象となる濃度0.5mg/kg超過に該当

コンサベータ異常なし
 配管フランジ異常なし
 漏油なし

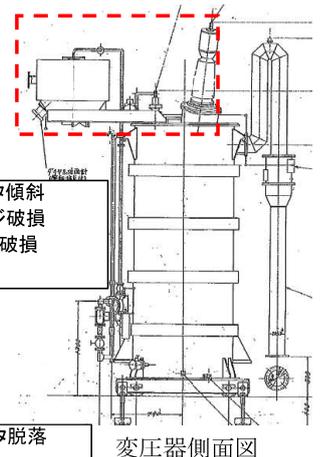
No.3変圧器[PCB含有:0.44mg/kg] →コンサベータ※の脱落、配管脱落により漏油有り

コンサベータ脱落
 配管脱落
 漏油有り

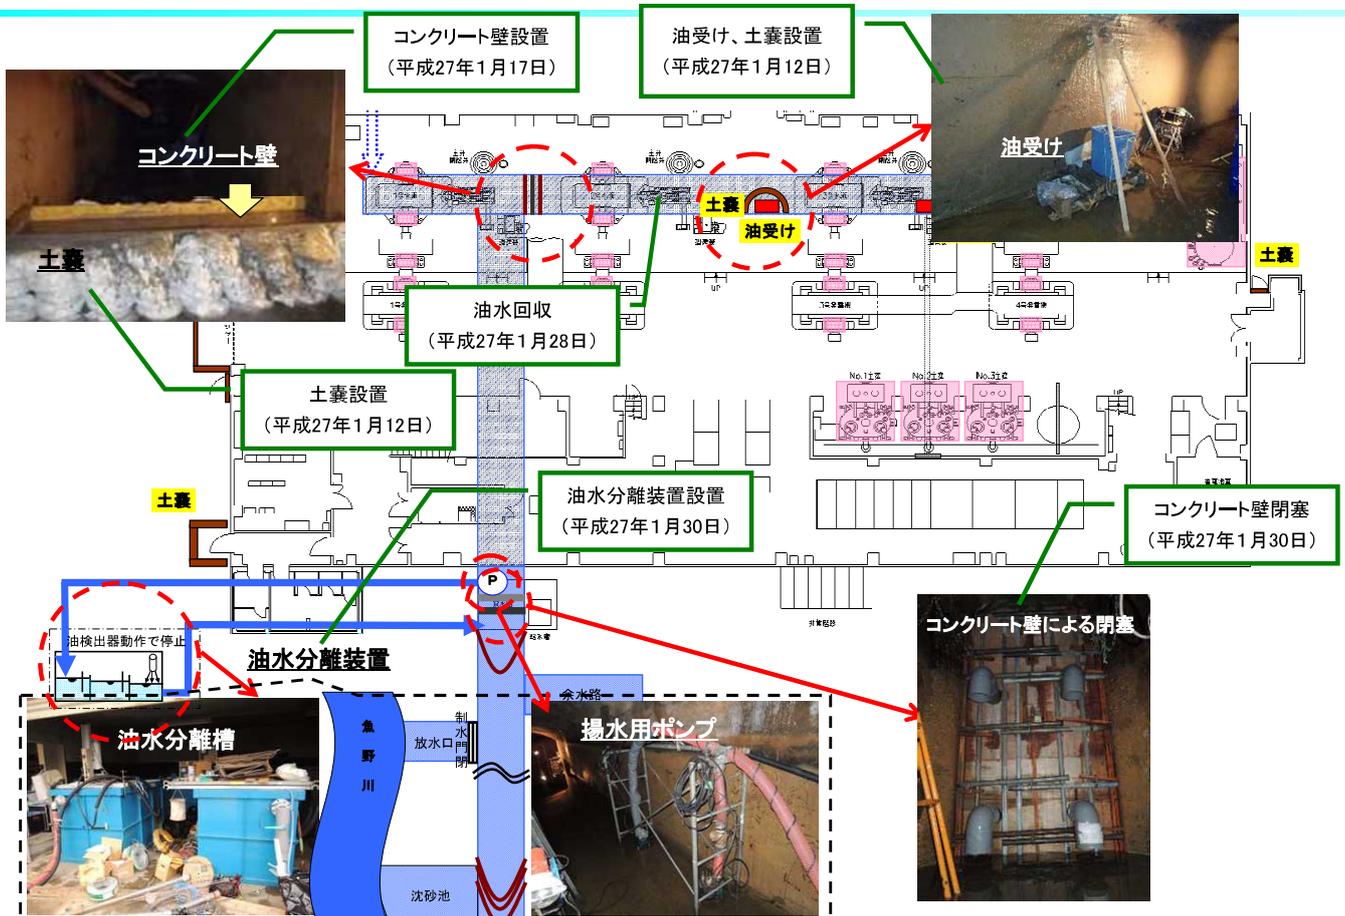
2. 他に与えた被害の状況及び当社の対応状況 (放水路に設置した油流出防止対策) 8

- 今回の事故によって人身災害や供給支障は発生していない
 - 崩落したガレキ等によって発電所構外への被害は発生していない
 - 公共用水域(周辺河川)への油流出は確認されていない
- 油の漏えい、流出防止対応状況
- (1) 湯沢発電所からつながる石打発電所沈砂池付近で油の浮遊を確認(平成27年1月10日)
 - ・ 石打発電所沈砂池付近にオイルフェンスを設置し油の回収を実施(平成27年1月10日)
 - ・ 石打発電所下流域の河川パトロールを実施し油は確認されなかった(平成27年1月10、11日)
 - ・ 石打発電所沈砂池の現地監視(昼3時間毎、夜4時間毎)を実施(平成27年1月10日~31日)
 - (2) 湯沢発電所発電機フロア地下の放水路への油漏えい箇所を確認(平成27年1月12日)
湯沢発電所放水路内に留まっている油を回収するとともに、PCB含有検査を実施。0.33mg/kgのごく微量のPCBを検出(平成27年1月15日)
 - ・ 湯沢発電所放水路をコンクリート壁で閉塞する等、多重の流出防止対策を実施した(詳細は次ページ「放水路に設置した油流出防止対策」参照)

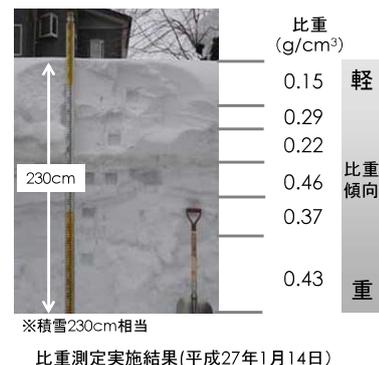
表：湯沢発電所構内の積雪比重測定結果
(当社調べ)

- 今年度の気象状況ならびに雪質について→**積雪単位荷重の影響はあったのか確認**
 - ・ 平成26年12月5日から翌年1月10日までに**平年の約2倍にあたる降雪量・積雪量を観測。**(2~3年に1回以上発生する規模の積雪量)
 - ・ 積雪100cmを超えた時期に降雨あり(平成26年12月16、20、30日、平成27年1月4、5日)。密度の高い積雪状態に成りやすい環境。
 - ・ 湯沢発電所構内の積雪(230cm)から各層サンプルを採取し比重測定をしたところ、**現行建築基準法で設計に考慮すべき積雪荷重(雪下ろしによる低減を考慮した値) $600\text{kg}/\text{m}^2$ を上まわる $750\text{kg}/\text{m}^2$ の結果であった。**
- ※(独)防災科学技術研究所雪氷防災研究センターによる近傍でのサンプル調査(平成27年1月11日湯沢発電所から200m程度北側にて測定)では、 $770\sim 800\text{kg}/\text{m}^2$ (積雪242~245cmのサンプル結果)の積雪荷重が計測されている。

測定地上高 [m]	比重 [g/cm³]	雪の深さ [m]	1m²当たりの荷重 [kg/m²]
2.3	0.15	0.5	75.0
1.8	0.29	0.2	58.0
1.6	0.22	0.3	66.0
1.3	0.46	0.3	138.0
1.0	0.37	0.3	111.0
0.7	0.43	0.7	301.0
合計	0.33	2.3	約750

- 過去の経験則に基づいた積雪深のみにより除雪判断を行うマニュアルとなっており、**建物の構造耐力を把握した上で積雪荷重を考慮した除雪実施基準となっていなかった。**

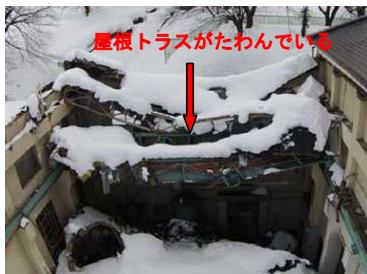
天井クレーン(東上空から)

- ・ 屋根を支える鋼材(以下、屋根トラス)が変形(たわみ)していた。
- ・ 屋根トラスと建屋構造体を接続しているアンカーボルトが引き抜けていた。

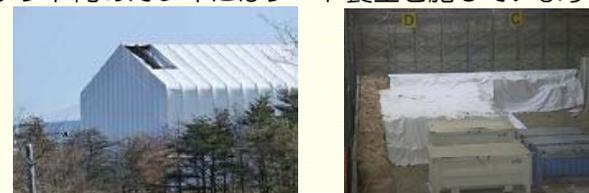
<テント破損状況>

2/16にガレキ類を一時保管しているテントが破損していることを発見しました。2/15の強風により破損したものと推測しています。

破損後のモニタリングの上昇は確認されておらず、テント内のガレキにはシート養生を施しています。

- 2/16にガレキ類一時保管エリアA1 (Aテント) の上部シートが破損しているのを発見した。一時保管エリアA1 (Aテント) には、高線量 (30mSv/h未滿) のガレキに遮へいを行って一時保管している。破損原因は調査中だが、2/15の強風によるものと推測。破損によるモニタリングの上昇は確認されていない。テント内のガレキにはシート養生を実施 (2/20)。

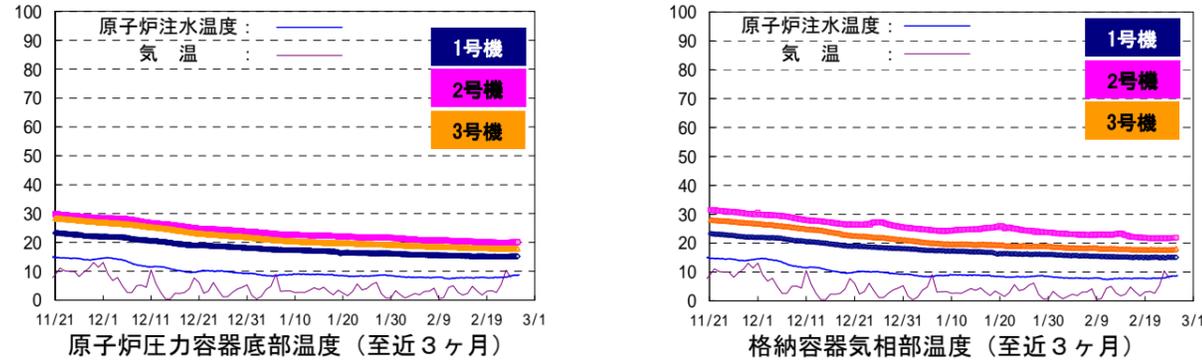
注水冷却を継続することにより、原子炉圧力容器底部温度、格納容器気相部温度は、号機や温度計の位置によって異なるものの、至近1ヶ月において、約10～35度で推移。

※トレンドグラフは複数点計測している温度データの内、一部のデータを例示

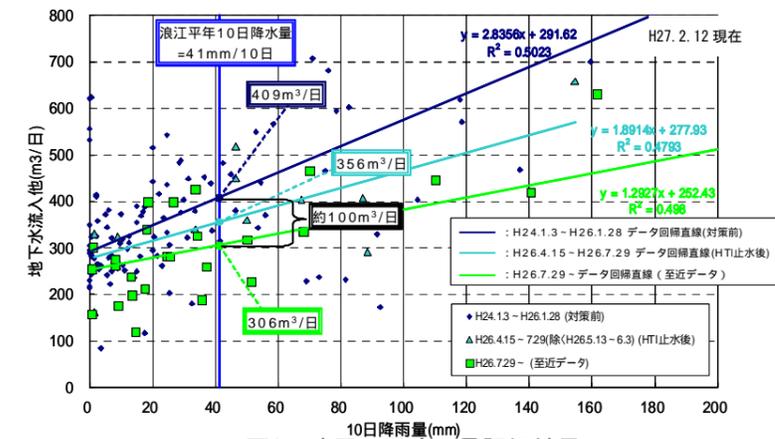
図1：建屋への流入量評価結果

- H26/4/9より12本ある地下水バイパス揚水井の各ポンプを順次稼働し、地下水の汲み上げを開始。H26/5/21より内閣府廃炉・汚染水対策現地事務所職員の立ち会いの下、排水を開始。2/25までに82,091m³を排水。汲み上げた地下水は、一時貯留タンクに貯留し、水質が運用目標を満足していることを東京電力及び第三者機関（日本分析センター）で確認した上で排水。
- 地下水バイパスや高温焼却炉建屋の止水対策等により、これまでのデータから評価した場合、建屋への地下水流入量が約100m³/日減少していることを確認（図1参照）。
- 観測孔の地下水位が、地下水バイパスの汲み上げ開始前と比較し約10～15cm程度低下していることを確認。
- 流量の低下が確認されている揚水井 No. 10, 11 について清掃のため地下水汲み上げを停止（No. 10: 1/13～2/10, No. 11: 2/23～）。

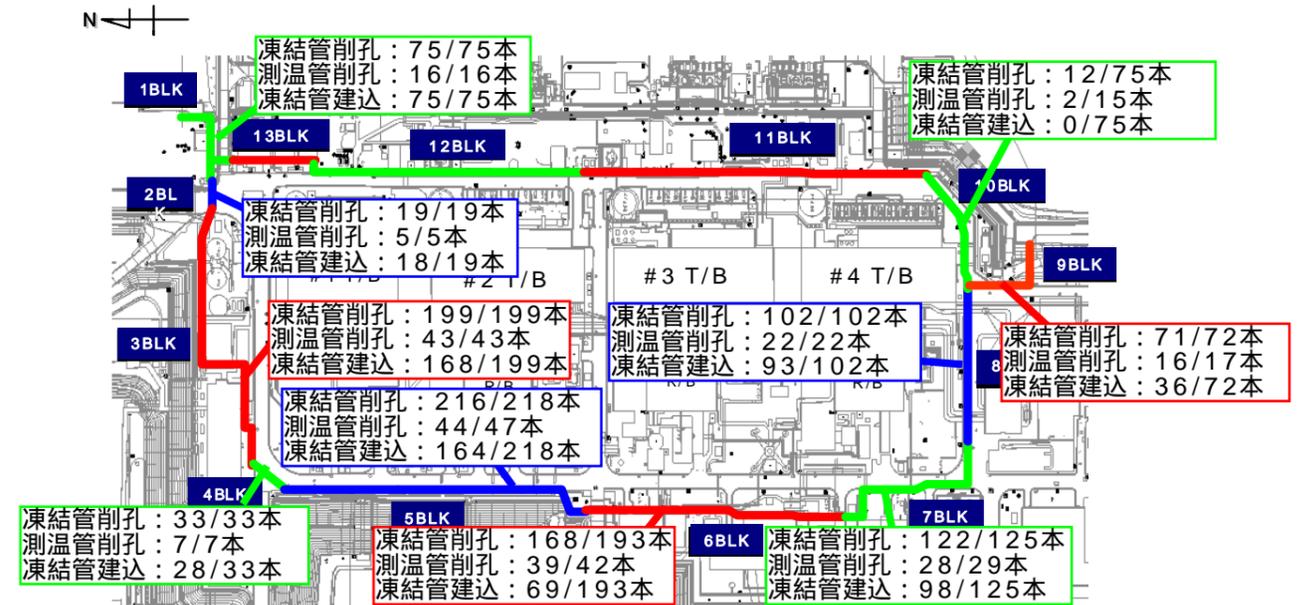
図2：陸側遮水壁削孔工事・凍結管設置工事の状況

- 1～4号機を取り囲む陸側遮水壁（経済産業省の補助事業）の造成に向け、凍結管設置のための削孔工を開始（H26/6/2～）。先行して凍結する山側部分について、2/24時点で1,225本（約97%）削孔完了（凍結管用：1,005本/1,036本、測温管用：220本/228本）、凍結管749本/1,036本（約72%）建込（設置）完了（図2参照）。ブライン配管については、2/17時点で法面・35m盤約93%、10m盤山側約32%敷設完了。

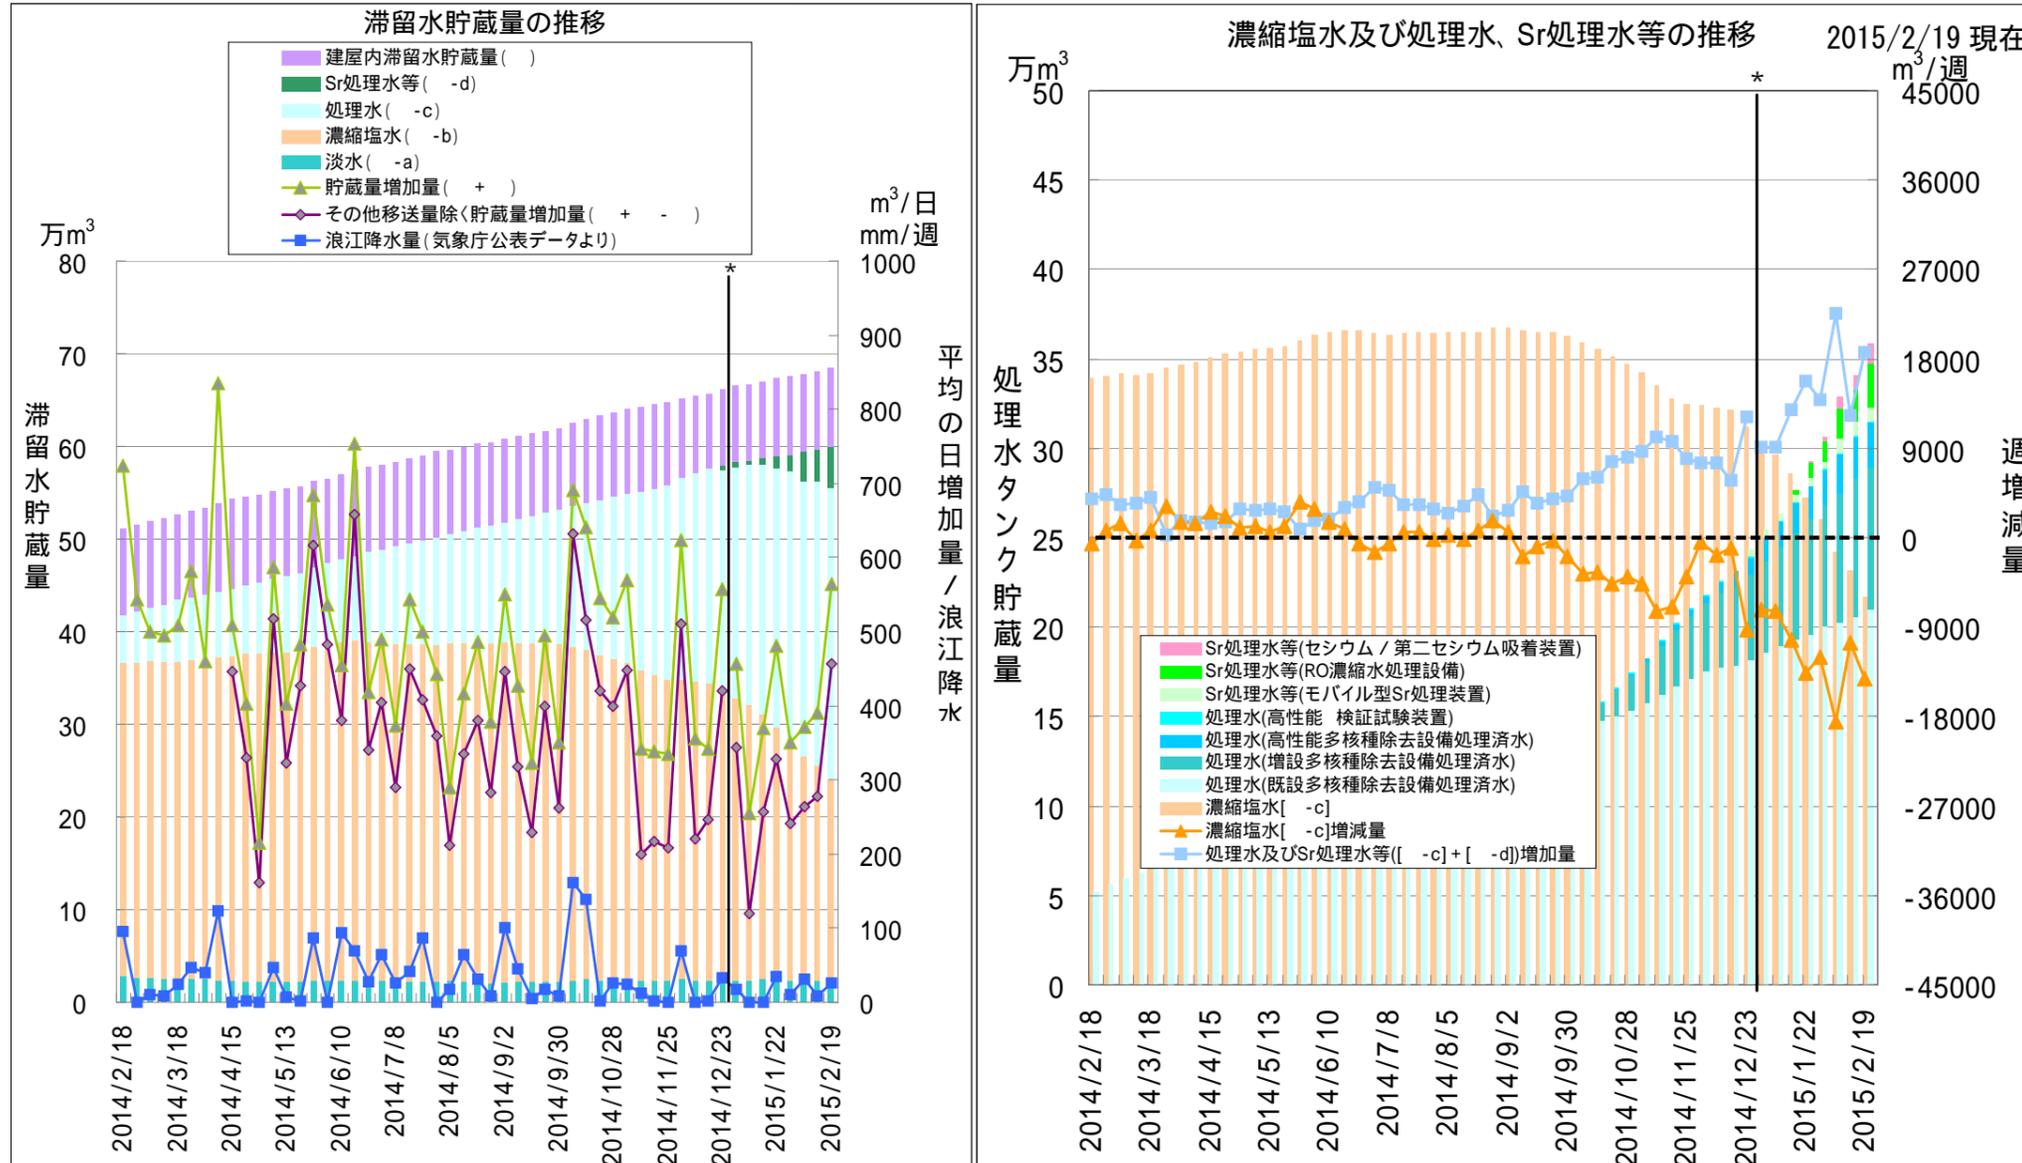
図3：滞留水の貯蔵状況

- 汚染水タンクエリアに降雨し堰内に溜まった雨水のうち、暫定排水基準を満たさない雨水について、H26/5/21 より雨水処理装置を用い放射性物質を除去し敷地内に散水（2/24 時点で累計 15,710m³）。
- 海水配管トレンチの汚染水除去
- 2号機海水配管トレンチは、H26/12/18 にトンネル部の充填が完了。立坑 A, D の充填を開始（2/24～）。充填完了後、揚水試験を行ったうえで、立坑 B, C 及び開削ダクト部の充填に進む計画。
 - 3号機海水配管トレンチは、トンネル部の充填を開始（2/5～）。充填が完了次第、引き続き立坑の充填を実施する計画。
 - 4号機海水配管トレンチは、トンネル部の充填を開始（2/14）。2、3号機の状態を踏まえつつ、順次充填を実施する計画。

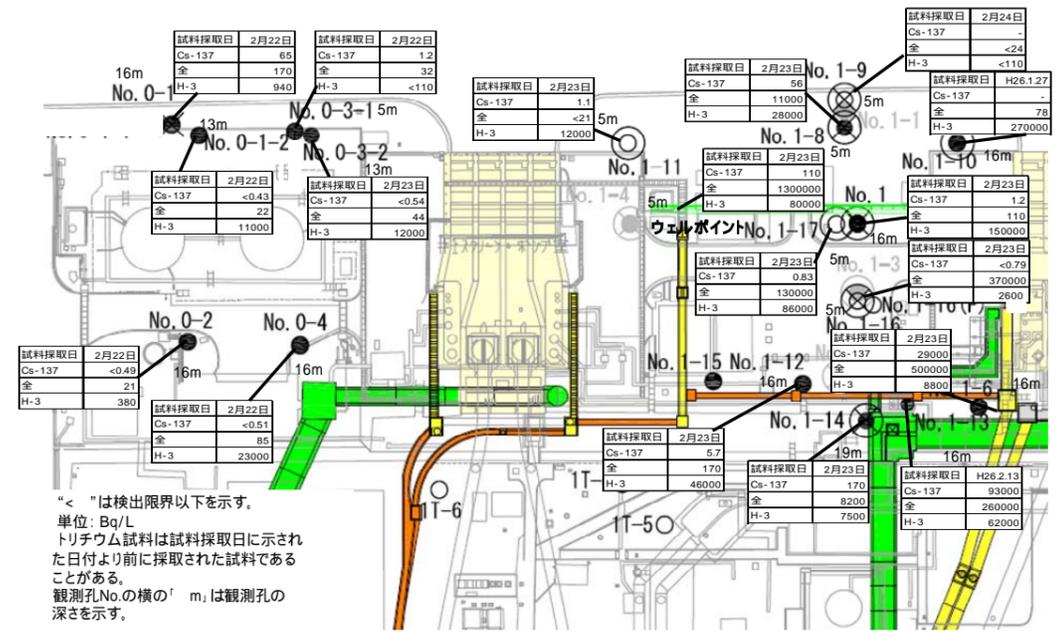
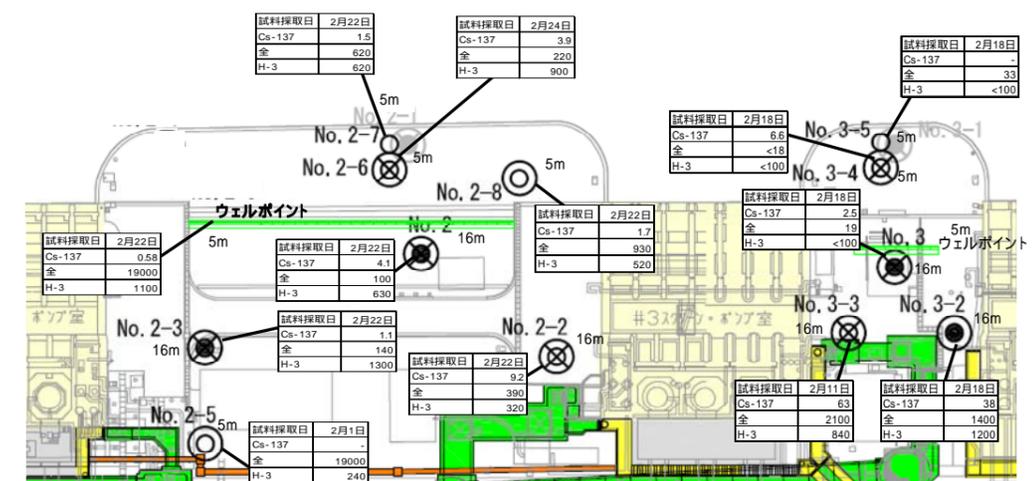
図4：タービン建屋東側の地下水濃度

< 1号機取水口北側、1、2号機取水口間 >

< 2、3号機取水口間、3、4号機取水口間 >

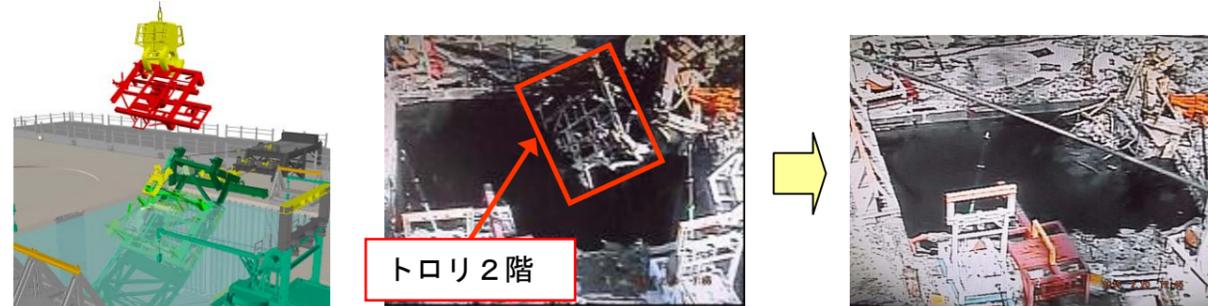
図8：3号機使用済燃料プールガレキ撤去状況

- 使用済燃料プール内のガレキ撤去作業中に、撤去する予定であった燃料交換機の操作卓及び張出架台が落下 (H26/8/29) したため作業を中断していたが、H26/12/17 よりガレキ撤去作業を再開。燃料交換機トオリ2階部分の撤去を完了 (2/20) し、追加養生材を設置 (2/21, 23)。準備が整い次第、ウォークウェイ他処理を実施する予定。

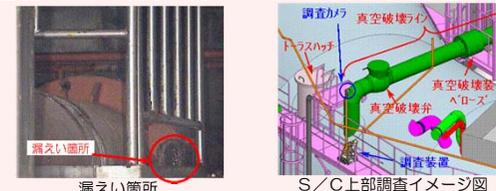
1号機S/C上部の漏えい箇所を2014/5/27より調査し、上部にある配管の内1本の伸縮継手カバーより漏えいを確認。他の箇所からの漏えいは確認されず。

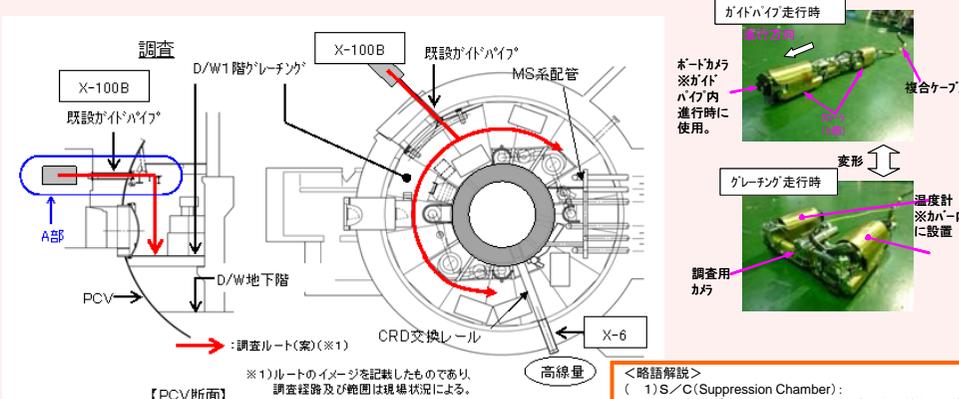
格納容器内調査ルート（計画案）

- ・狭径なアクセスロ（内径φ100mm）から格納容器内に入り、グレーティング上を安定走行可能な形状変形機構を有するクローラ型装置を開発中であり、2015年度上期に現場での実証を計画。

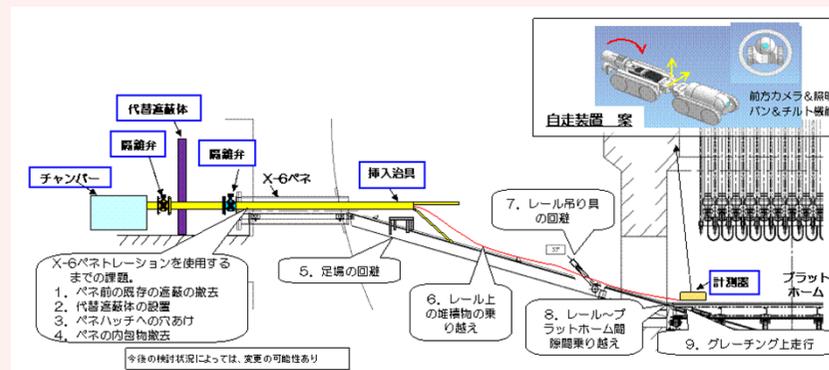
格納容器内調査の課題および装置構成(計画案)

- 2013/8に実施したCRDレール状況調査で確認された課題を踏まえ、調査工法および装置設計を進めており2015年度上期に現場実証を計画。

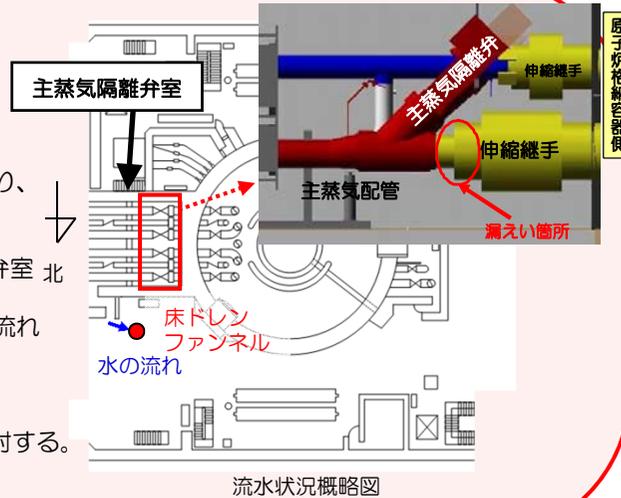
流水状況概略図
 ※主蒸気隔離弁：原子炉から発生した蒸気を緊急時に止める弁

3号機原子炉建屋1階北東エリアの主蒸気隔離弁室の扉付近から、近隣の床ドレンファンネル（排水口）に向かって水が流れていることを2014/1/18に確認。排水口は原子炉建屋地下階につながっており、建屋外への漏えいはない。

2014/4/23より、原子炉建屋2階の空調機械室から1階の主蒸気隔離弁室北につながっている計器用配管から、カメラによる映像取得、線量測定を実施。2014/5/15に主蒸気配管のうち1本の伸縮継手周辺から水が流れていることを確認した。

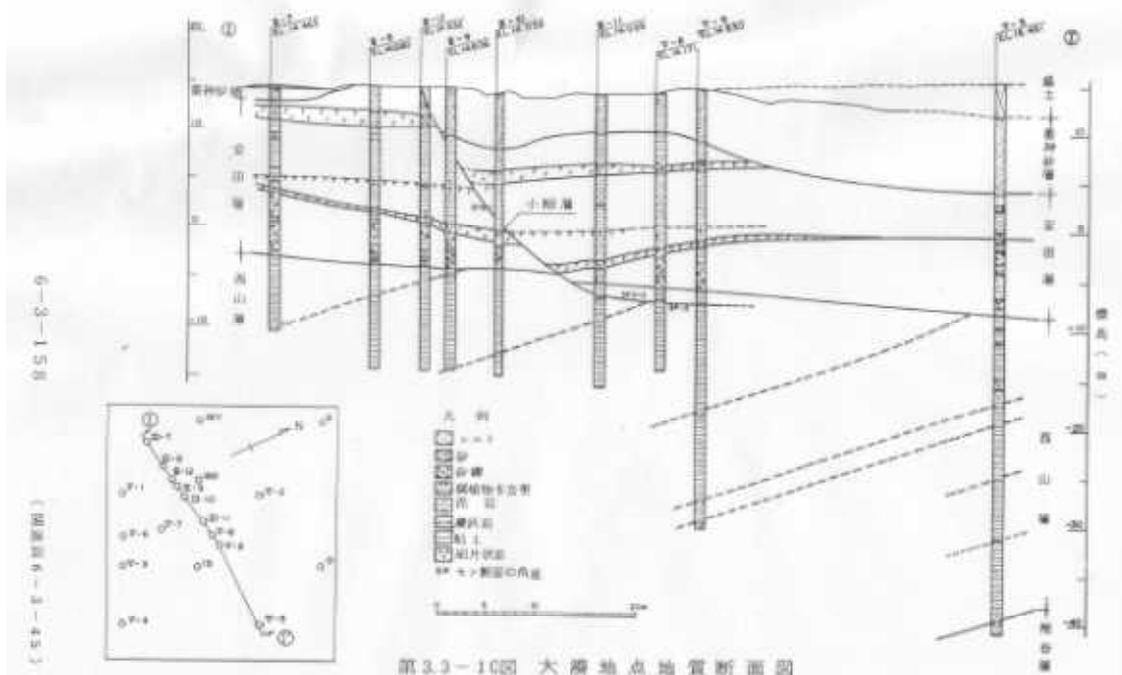
たとえば、2・5号申請書や3・4号申請書の「大湊地点地質断面」(下図)である。従前は地すべりと評価し、詳細検討はなかったが、図から基盤の西山層から安田層、番神砂層、新砂丘までを変位させていることがわかる。

審査ガイド等から、敷地内の基盤まで変位及び変形が及ぶ地すべり面の調査・評価が必要だと考えるが、調査対象になっていなかった。
