第147回「地域の会」定例会資料〔前回以降の動き〕

柏崎刈羽原子力発電所における 安全対策の取り組み状況について

2015年8月27日
東京電力株式会社
柏崎刈羽原子力発電所

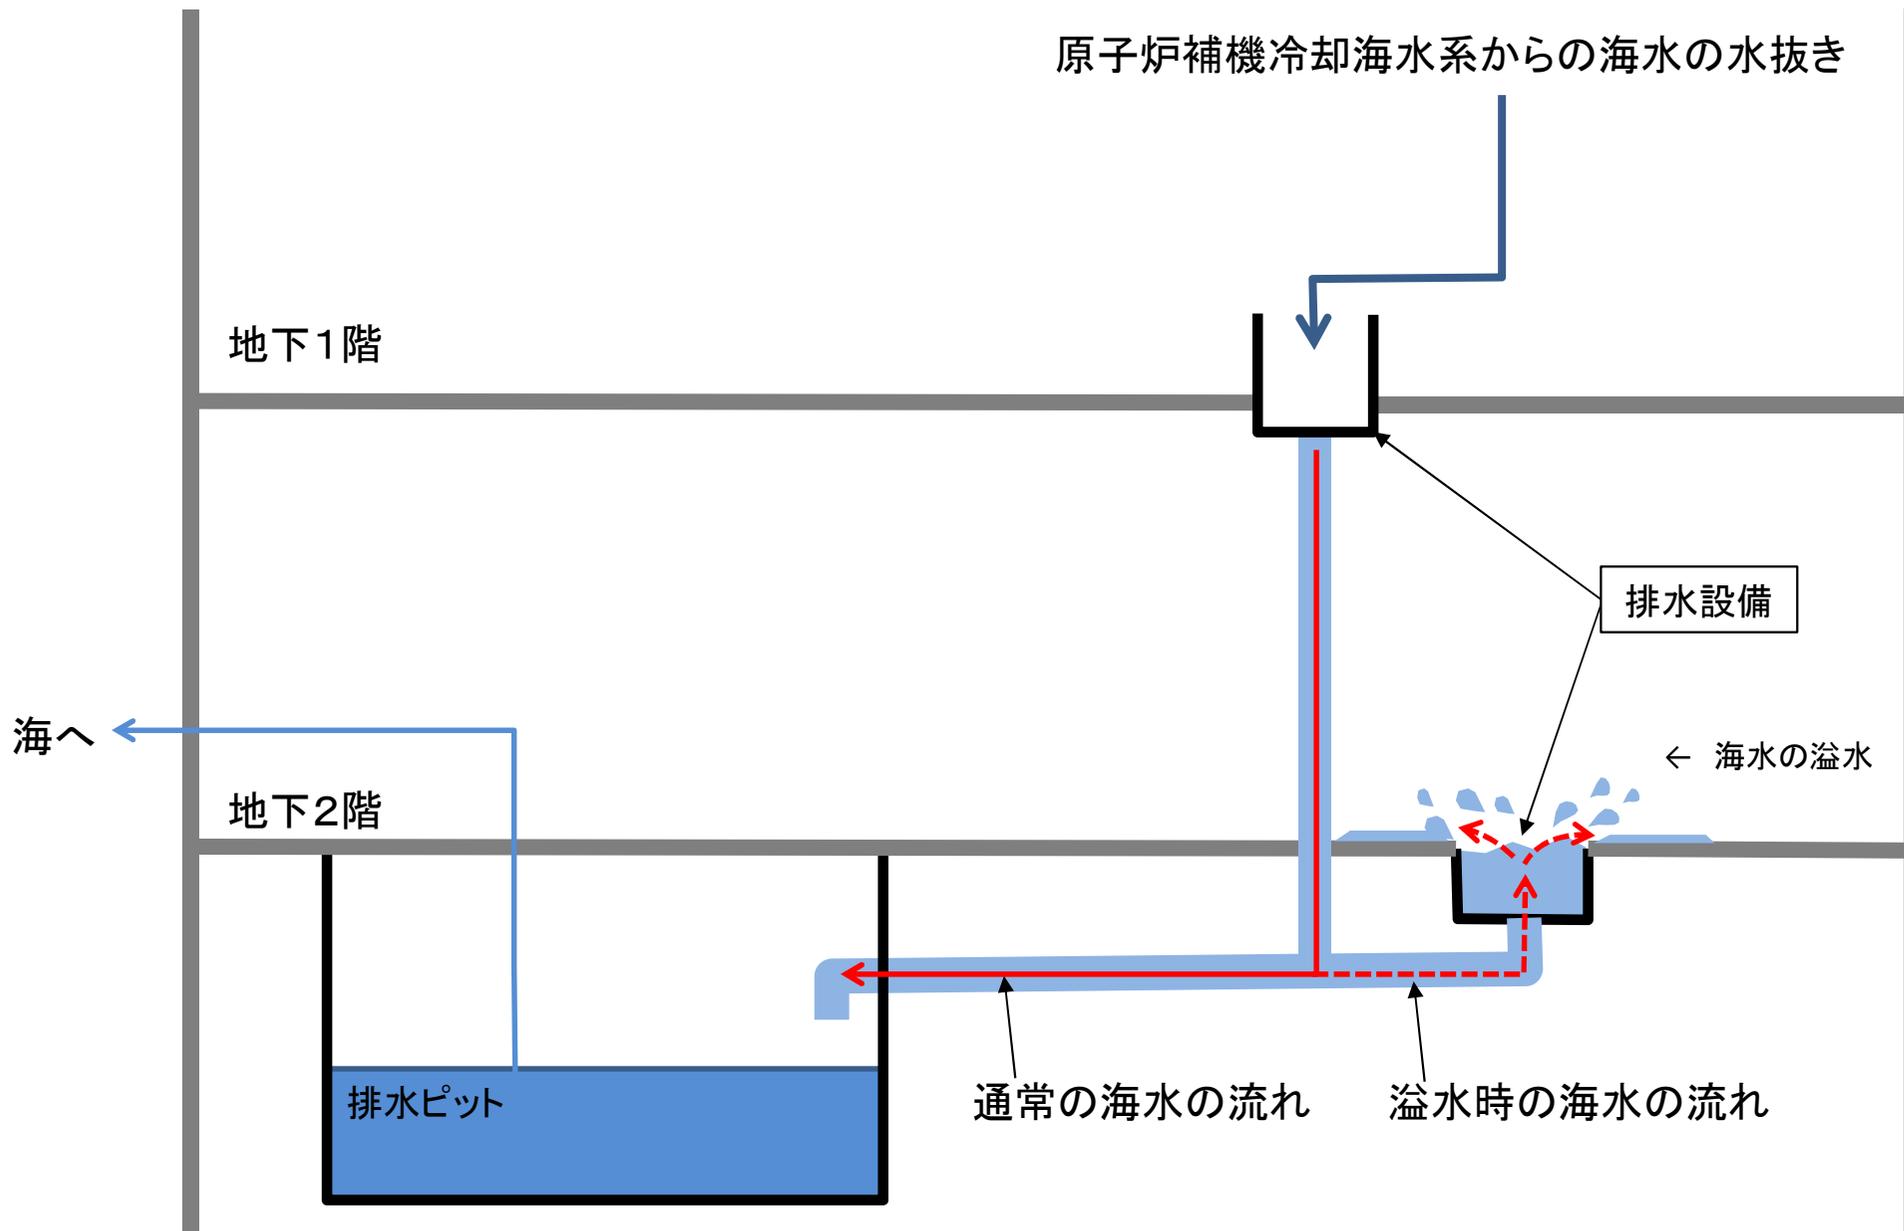
柏崎刈羽原子力発電所2号機 海水熱交換器建屋(非管理区域)における
排水設備からの海水の溢水について(概念図)

号機	2号機	
件名	海水熱交換器建屋（非管理区域）における排水設備からの海水の溢水について	
不適合の概要	<p>（発生状況） 2015年8月18日午前9時58分頃、2号機において海水熱交換器建屋地下2階の床漏えい警報が発生しました。当社社員が現場確認を行ったところ、同建屋地下2階の床に設置されている排水設備より約700リットルの海水が逆流して溢水していることを確認しました。 発生当時、同建屋地下1階において当社社員が点検の為、原子炉補機冷却海水系*から海水の水抜き作業を行っており、水抜き作業を停止したところ排水設備からの溢水は停止しました。</p> <p>（安全性、外部への影響） 溢水した海水には放射性物質は含まれておらず、外部への放射能の影響はありません。</p> <p>*原子炉補機冷却海水系 原子炉建屋にある補機（ポンプの軸受等）に供給する冷却水を間接的に海水で冷却する系統</p>	
安全上の重要度／損傷の程度	<p><安全上の重要度></p> <p>安全上重要な機器等 / その他設備</p>	<p><損傷の程度></p> <p><input type="checkbox"/> 法令報告要 <input checked="" type="checkbox"/> 法令報告不要 <input type="checkbox"/> 調査・検討中</p>
対応状況	<p>溢水した海水は排水設備により排水し、清掃を完了しております。 今後、溢水の原因について調査を行い、再発防止対策を検討してまいります。</p>

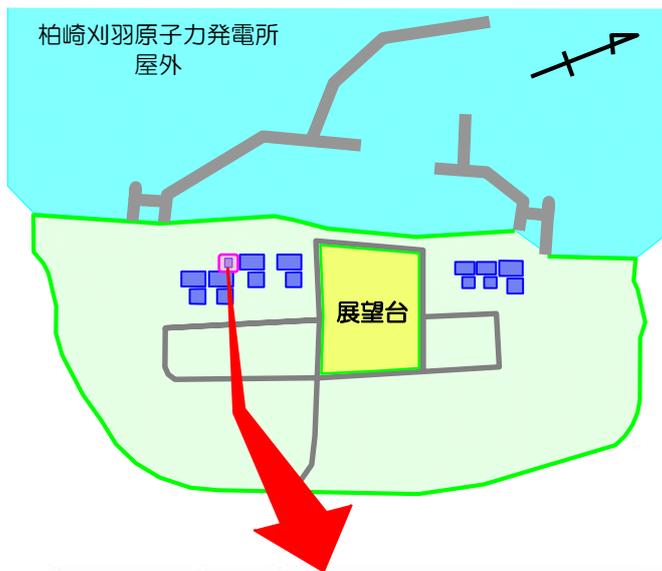
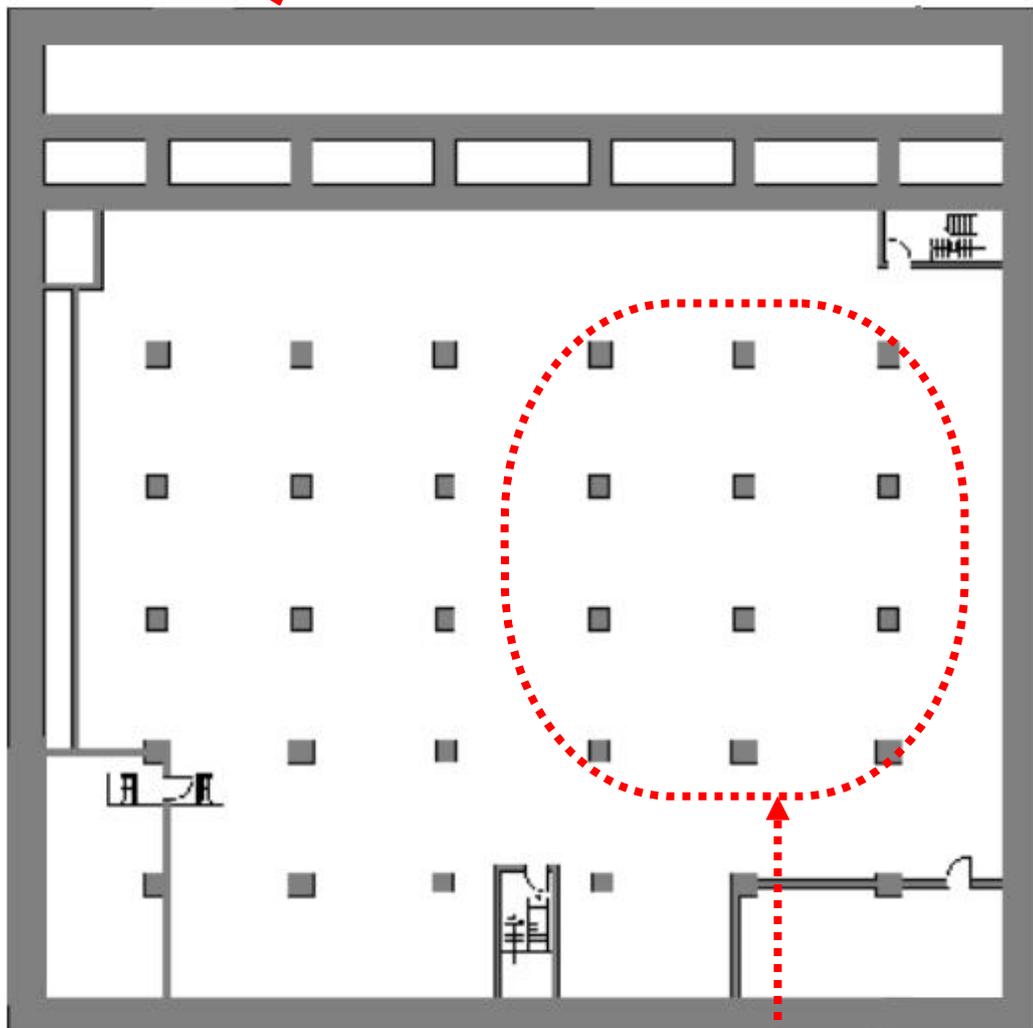
柏崎刈羽原子力発電所2号機 海水熱交換器建屋 地下2階

海水の溢水が確認されたエリア

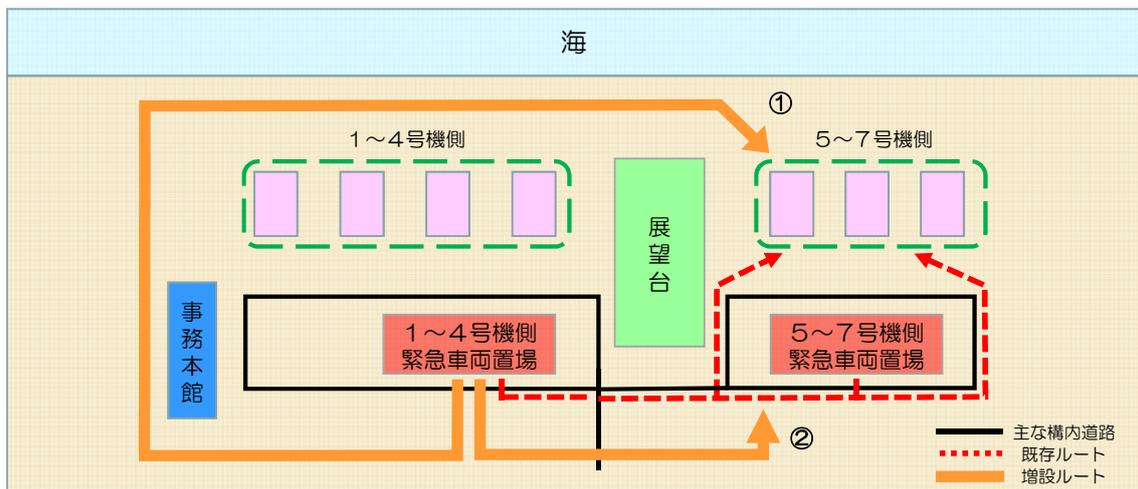
- 福島第一原子力発電所事故の教訓から、重大事故等が発生した際、電源車や消防車等の緊急車両が通行するためのアクセスルートを確認できるように、適切な措置を講じることが必要と考えており、更なる安全性の向上を図るため、アクセスルートの多重化を進めている。
- 1～4号機側緊急車両置場から5～7号機側をつなぐルートについては、現状1ルートだったが、新たに2ルート（①および②）を増設。
- なお、各ルートの健全性等についても、原子力規制委員会による審査を受けている。

(例) 5～7号機側へのアクセスルート多重化のイメージ図

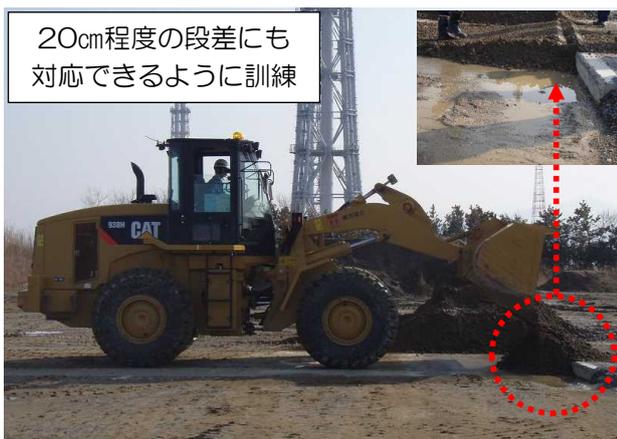
- 地震や津波等により、アクセスルート上に段差や瓦礫等が発生した場合でも、ホイールローダやバックホウ等の重機を用いることで、緊急車両が通行できるように障害物を解消・撤去し、アクセスルートを確認する。
- また、重機の操作については当社社員が日々訓練を重ねており、有事の際には当社直営で一連の作業をすることができる。

ホイールローダによる段差箇所の補修訓練の様子

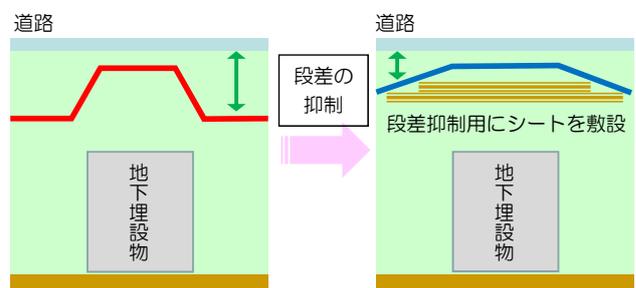
- 中越沖地震では、地下埋設物の影響により、一部の道路が不等沈下したため、道路の通行機能確保のため、段差抑制シート敷設等の不等沈下対策を実施している。

道路の不等沈下対策のイメージ

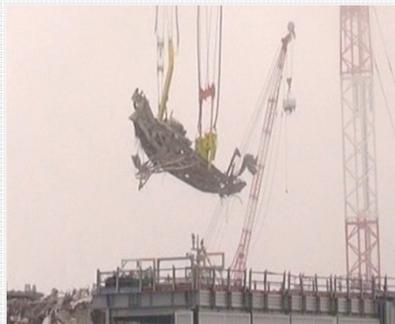
8/2、3号機使用済燃料プール内で最大の大型ガレキである燃料交換機の撤去を実施し、安全に作業を終了しました。

＜燃料交換機撤去作業の状況＞

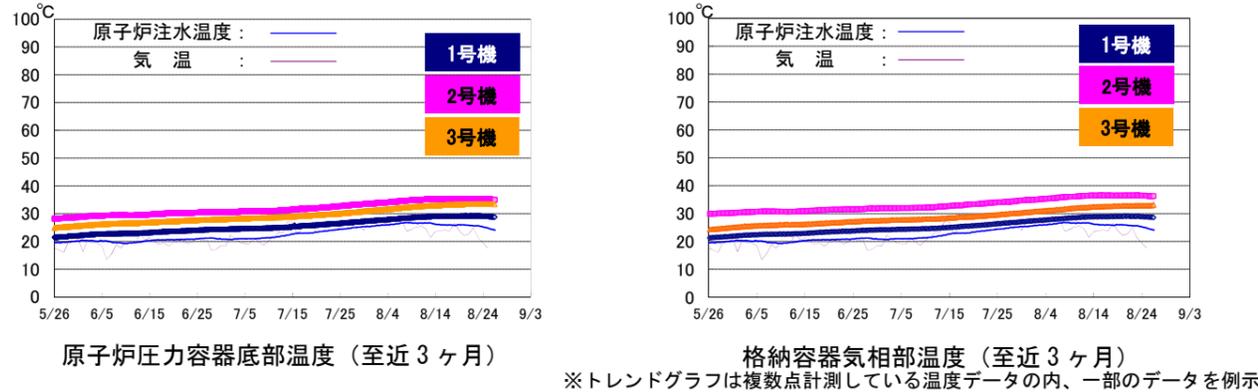
注水冷却を継続することにより、原子炉圧力容器底部温度、格納容器気相部温度は、号機や温度計の位置によって異なるものの、至近1ヶ月において、約20~45度で推移。

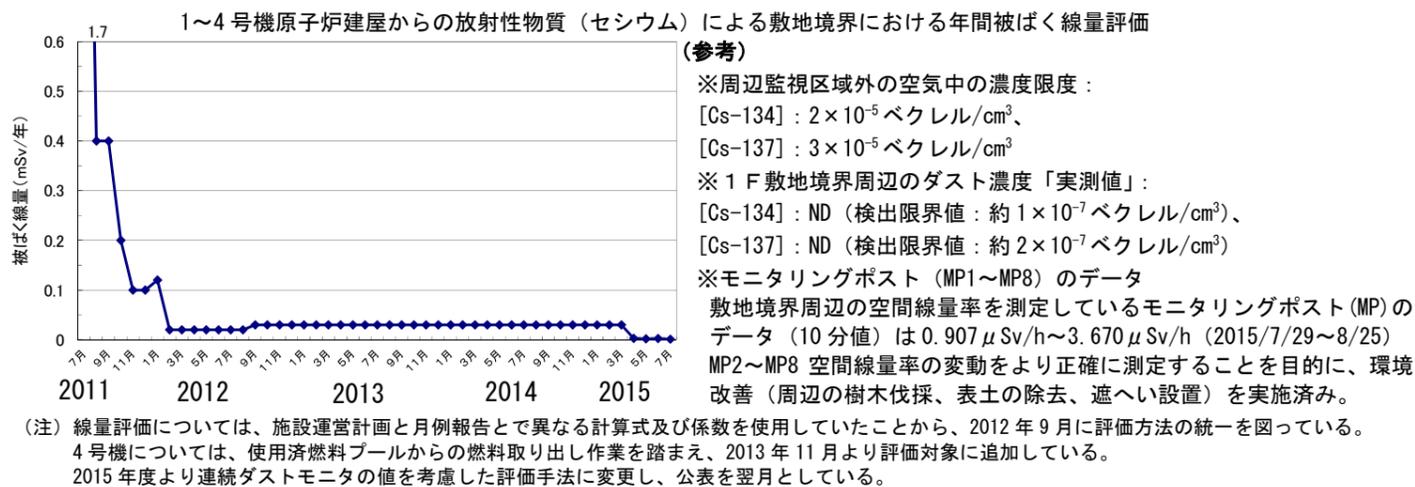
2015年7月において、1~4号機原子炉建屋から新たに放出される放射性物質による、敷地境界における空気中放射性物質濃度は、Cs-134 約 2.4×10^{-11} ベクレル/cm³ 及び Cs-137 約 6.2×10^{-11} ベクレル/cm³ と評価。放出された放射性物質による敷地境界上の被ばく線量は 0.00092mSv/年未満と評価。

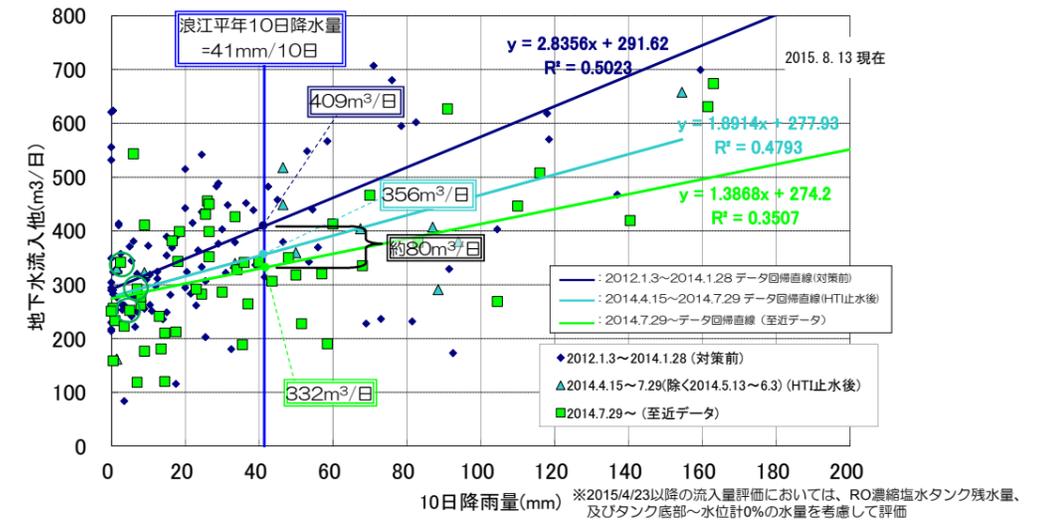
図1: 建屋への流入量評価結果

- 地下水バイパスや高温焼却炉建屋の止水対策等により、これまでのデータから評価した場合、建屋への地下水流入量が約 80m³/日減少していることを確認 (図1 参照)。
- 観測孔の地下水位が、地下水バイパスの汲み上げ開始前と比較し約 5~15cm 程度低下していることを確認。
- 揚水井 No. 2, 3, 4, 6 について清掃のため地下水汲み上げを停止 (No. 2: 8/5~, No. 3: 7/28~, No. 4: 7/8~7/30, No. 6: 7/21~)。

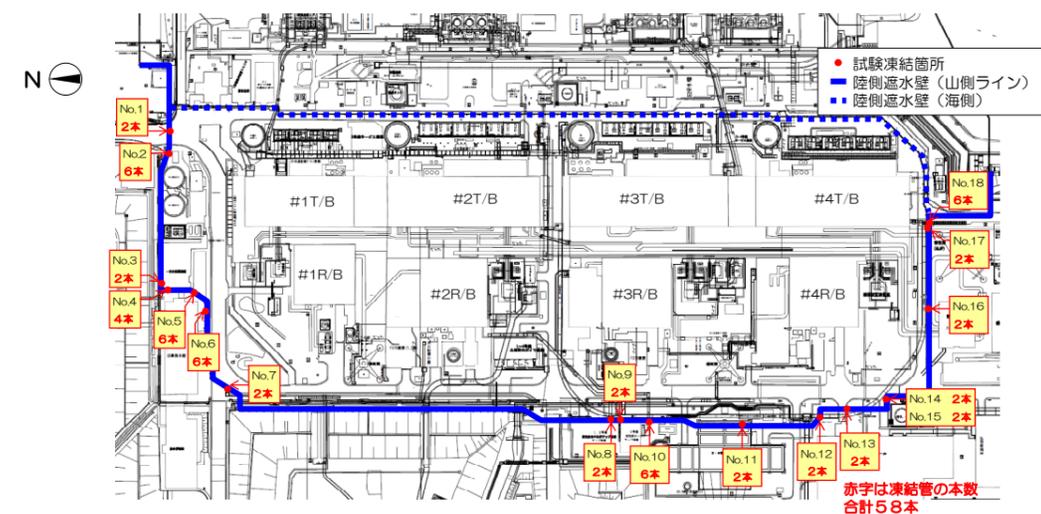
図2: 陸側遮水壁の試験凍結箇所

- 1~4号機を取り囲む陸側遮水壁 (経済産業省の補助事業) の造成に向け、凍結管設置のための削孔工事を開始 (2014/6/2~)。
- 先行して凍結する山側部分について 7/28 に凍結管の設置が完了。4/30 より、18 箇所 (凍結管 58 本、山側の約 6%) において、試験凍結を実施中。試験凍結において、設備全体の稼働状況に問題がないことや地中温度が低下していることを確認。試験凍結箇所 No. 7, 16, 17, 18 について、近傍の観測井と凍結影響範囲外の複数の観測井との水位変化量の差が 4 日間連続で基準値を超過したことから、ブラインの供給を休止中 (No. 7: 6/3~, No. 16: 8/13~, No. 17, 18: 8/14~)。追設した配管・凍結管へのブライン充填を実施中。なお、ブライン充填のため、試験凍結箇所へのブライン供給を停止。
- 海側については、貫通施工部 (凍結管: 71 本、測温管: 3 本) の実施計画が 7/31 に認可。2015/8/25 時点で 503 本 (76%) 削孔完了 (凍結管用: 389 本/533 本、測温管用: 114 本/132 本)、凍結管 357 本/533 本 (67%) 建込 (設置) 完了 (図3 参照)。

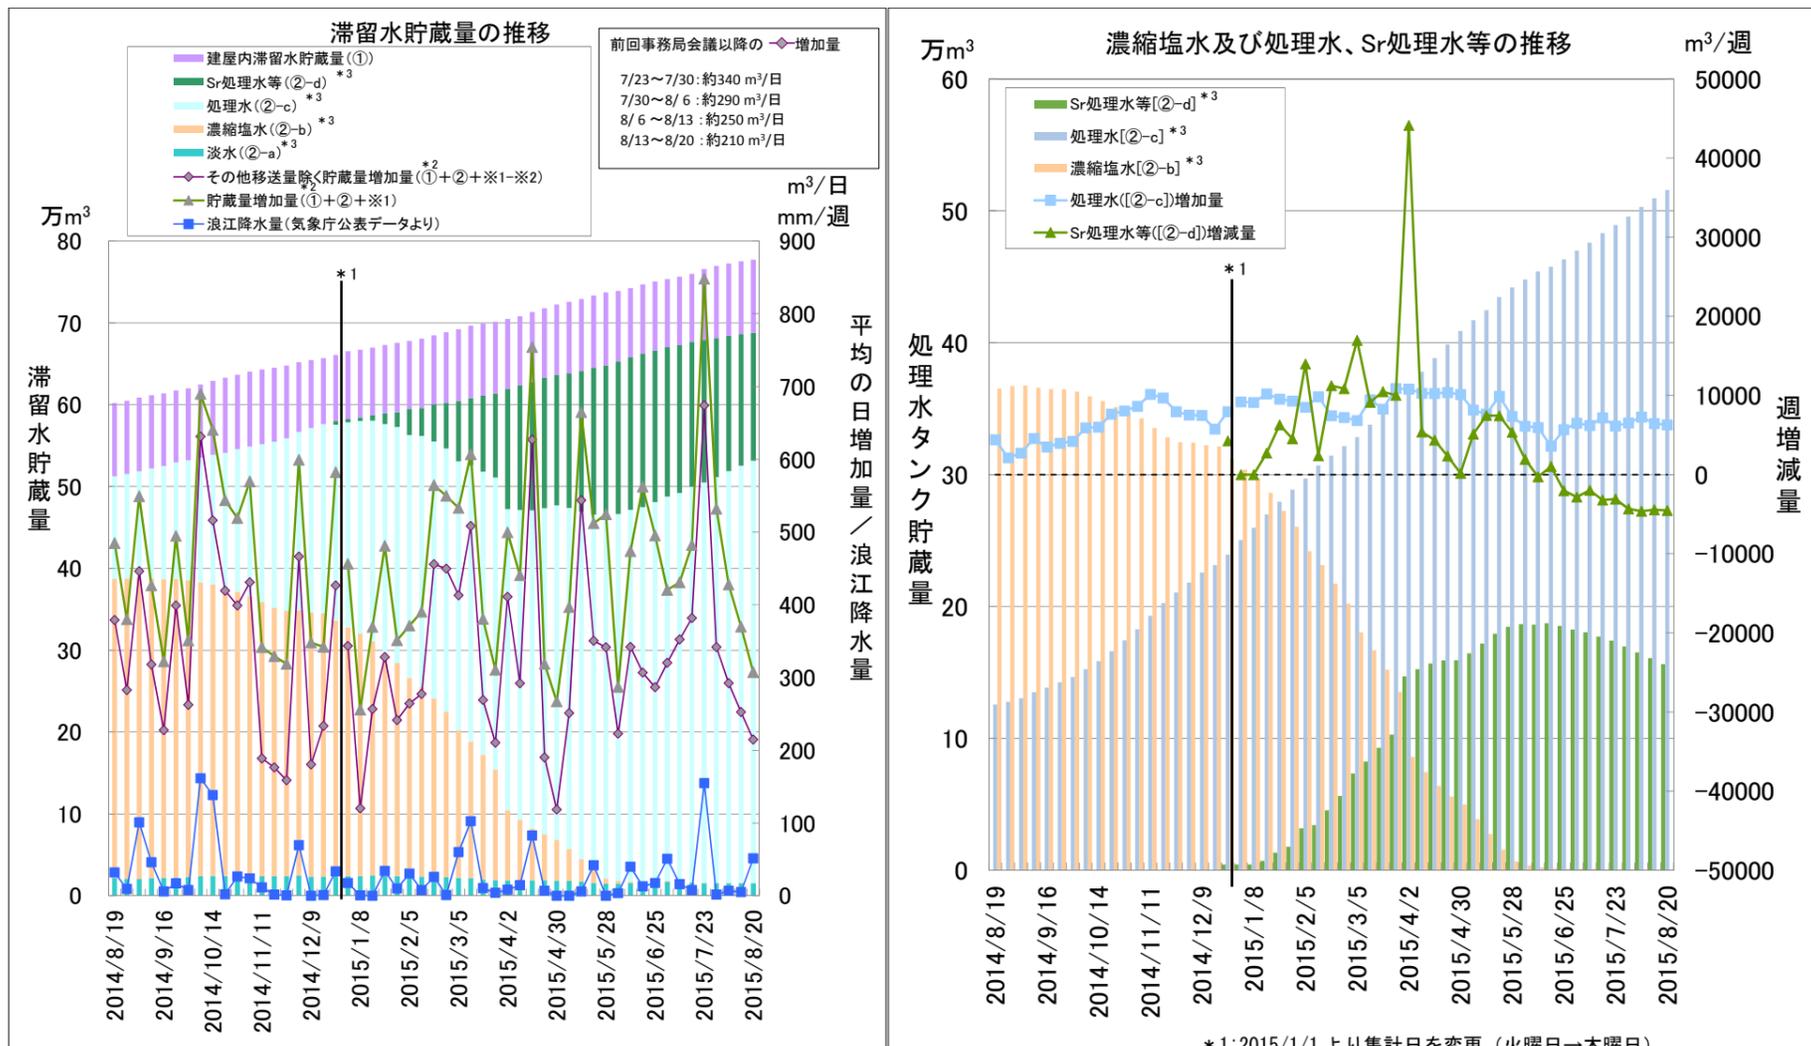
図4: 滞留水の貯蔵状況

*1: 2015/1/1 より集計日を変更 (火曜日→木曜日)
 *2: 2015/4/23 より集計方法を変更 (貯蔵量増加量 (①+②)→(①+②+※1)、その他移送量除く貯蔵量増加量 (①+②-※2)→(①+②+※1-※2))
 *3: 水位計 0%以上の水量

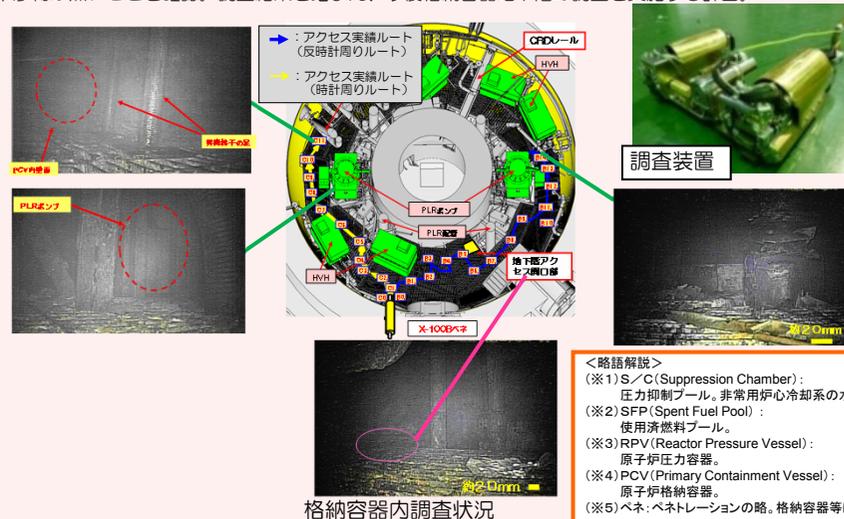
- ・狭隘なアクセス口（内径φ100mm）から格納容器内に入し、グレーチング上を安定走行可能な形状変形機構を有するクローラ型装置を用いて、2015/4/10~20に現場での実証を実施。
- ・格納容器1階内部の映像、空間線量等の情報を取得。次の調査で用いる予定の地下階アクセス開口部周辺に干渉物がないことを確認。調査結果を踏まえ、今後格納容器地下階の調査を実施する計画。

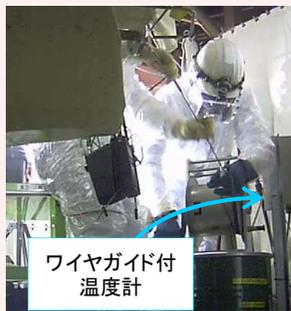
- 震災後に2号機に設置した原子炉圧力容器底部温度計が破損したことから監視温度計より除外(2014/2/19)。
- 2014/4/17に温度計の引き抜き作業を行ったが、引き抜けなかったため作業を中断。錆除去剤を注入し、2015/1/19に引抜完了。2015/3/13に温度計の再設置完了。4/23より監視対象計器として使用。

ワイヤガイド付
温度計

2号機原子炉圧力容器
故障温度計 引抜作業状況

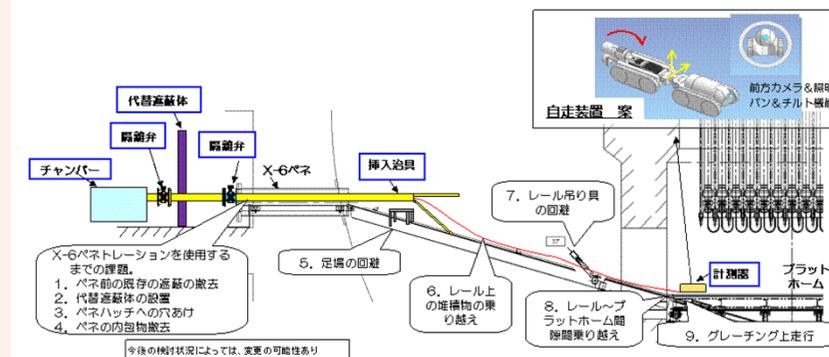
- 2013/8に実施したCRDレール状況調査で確認された課題を踏まえ、調査工法および装置設計を進めている。
- X-6ペネ前に設置された遮へいブロックの一部が撤去できないことから対応を検討中。準備が整い次第ブロックの撤去を再開する予定。

格納容器内調査の課題および装置構成(計画案)

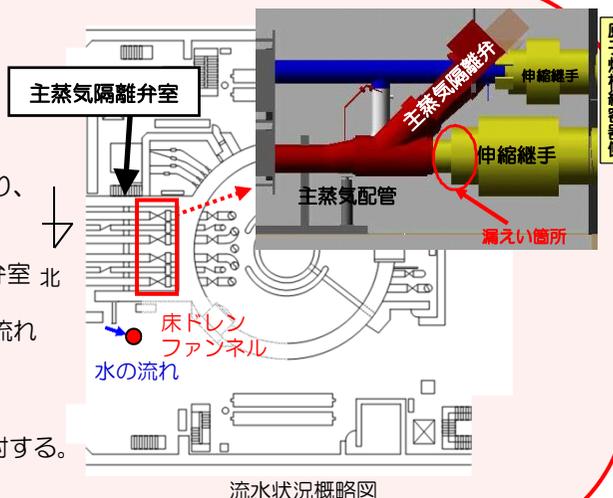
3号機原子炉建屋1階北東エリアの主蒸気隔離弁室の扉付近から、近隣の床ドレンファンネル（排水口）に向かって水が流れていることを2014/1/18に確認。排水口は原子炉建屋地下階につながっており、建屋外への漏えいはない。

2014/4/23より、原子炉建屋2階の空調機械室から1階の主蒸気隔離弁室北につながっている計器用配管から、カメラによる映像取得、線量測定を実施。2014/5/15に主蒸気配管のうち1本の伸縮継手周辺から水が流れていることを確認した。

※主蒸気隔離弁：原子炉から発生した蒸気を緊急時に止める弁
