2015年度（平成27年度）決算について

東京電力ホールディングス株式会社

「廃炉」の主な作業項目と作業ステップ

「汚染水対策」の3つの基本方針と主な作業項目

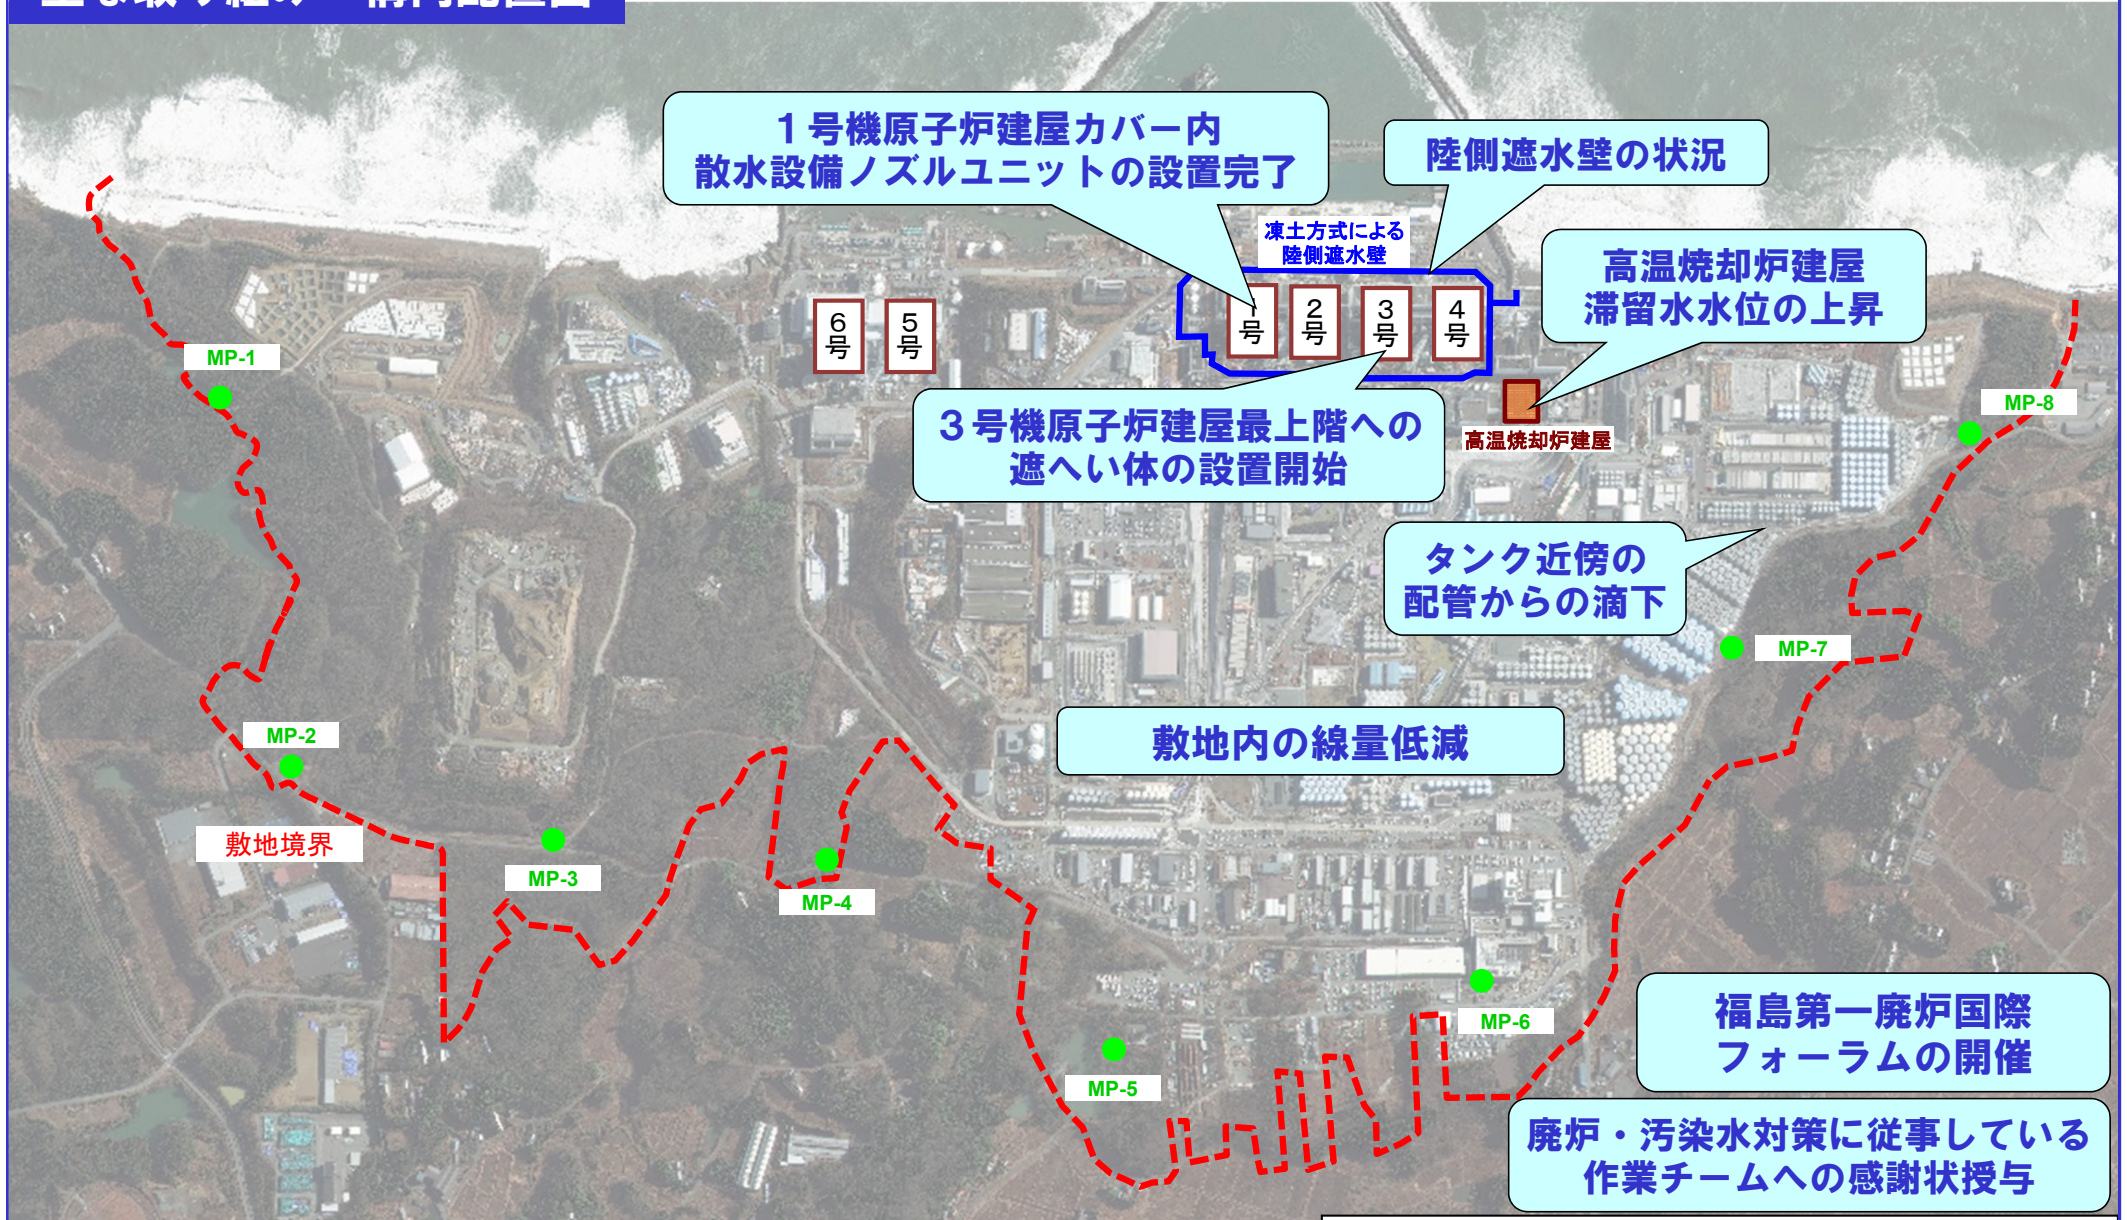
主な取り組み 構内配置図

※モニタリングポスト (MP-1~MP-8) のデータ

敷地境界周辺の空間線量率を測定しているモニタリングポスト(MP)のデータ(10分値)は $0.643\mu\text{Sv/h}\sim 2.734\mu\text{Sv/h}$ (2016/3/30~4/26)。MP-1~MP-8については、取り替え時期となったため、2015/12/4から交換工事を実施しています。このため、データが欠測となることがあります。工事期間中は、代替として可搬型のモニタリングポスト等を設置し測定を行います。

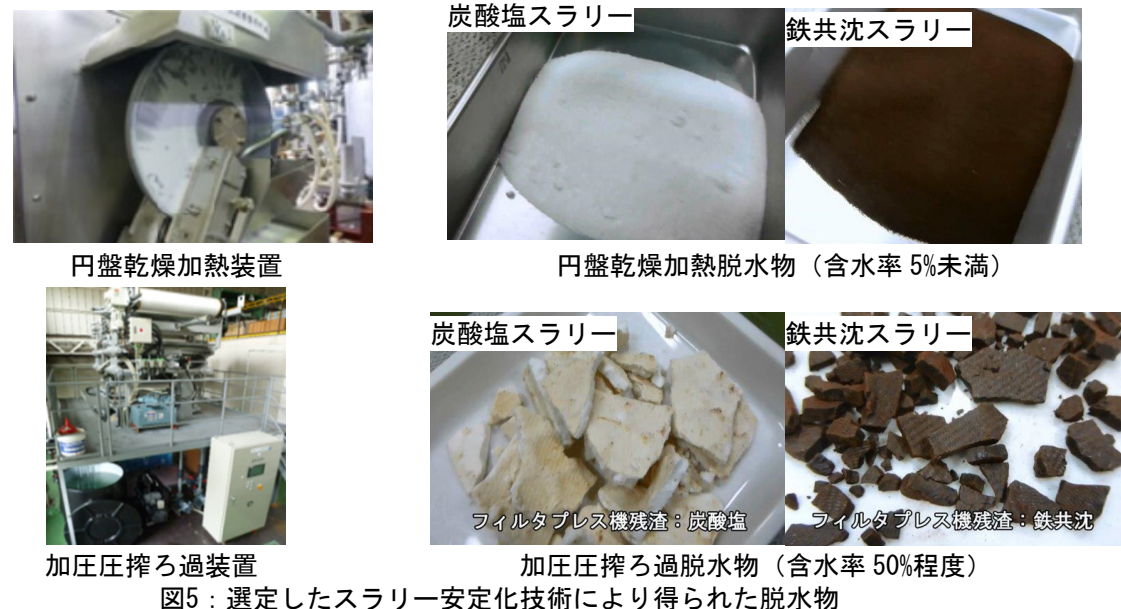
図5：選定したスラリー安定化技術により得られた脱水物

- 多核種除去設備から発生する液体状のスラリーの長期安定保管のため、スラリーを安定化する技術として「円盤加熱乾燥」及び「加圧圧搾ろ過」を選定し、模擬スラリーを用いた試験により固体状の脱水物を得ることができた（図5参照）。
- 今回実施した安定化技術の評価結果を踏まえ、現場導入に向けた運用面等の検討、長期保管を想定した保管容器の要件検討を行い、安定化処理装置を選定し、概念的な設計を実施する。
