第160回「地域の会」定例会資料〔前回定例会以降の動き〕

柏崎刈羽原子力発電所における 安全対策の取り組み状況について

柏崎刈羽原子力発電所6、7号機の新規制基準への適合性審査の状況について

柏崎刈羽原子力発電所 6、7号機におけるケーブルの敷設に係る是正結果の
原子力規制委員会への報告について

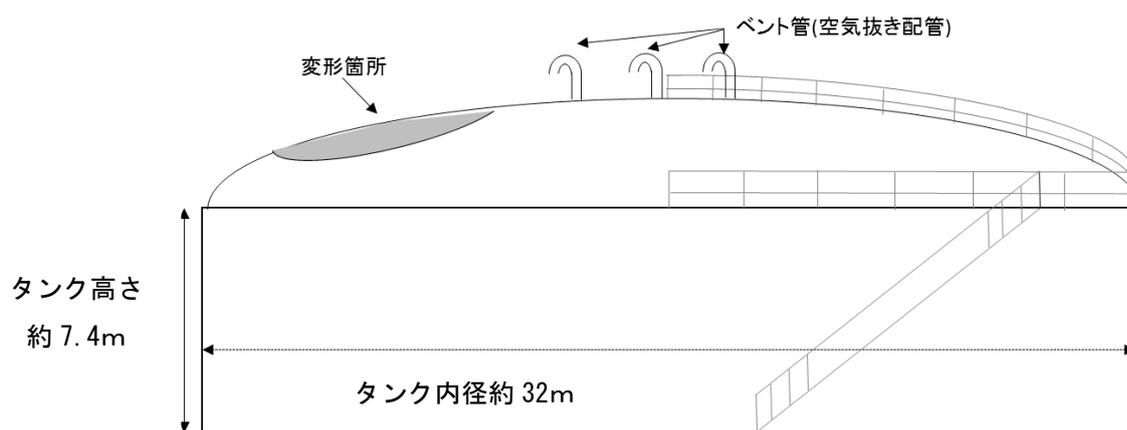
荒浜側No.1ろ過水タンク天板の変形について

No.	お知らせ日	号 機	件 名	内 容
①	2016年 7月21日	—	荒浜側No. 1ろ過水タンク天板の変形について (その他)	<p>【発生状況】 2016年7月21日午前10時50分頃、発電所構内に設置している、点検中の荒浜側No. 1ろ過水タンク*の天板部が変形していることを付近にいた作業員が確認しました。 当該ろ過水タンクは、塗装工事および水位計関連の点検を実施しており、塗装工事に伴いベント管（空気抜き配管）を養生していました。その状態で水位計の点検のためにタンク内の水抜きを実施した結果、タンク内圧が低下し、天板が変形したものと推定しております。 本事象による外部への放射能の影響はありません。</p> <p>*ろ過水タンク プラントで使用する雑用水の水源タンク、および純水製造時の水源タンク。タンク内の水は、水道水を使用。</p> <p>【対応状況】 ○推定原因 <u>タンクの塗装工事に伴いベント管がシートで養生（スカート状）された状態で、水位計点検のためにタンク内の水抜きを実施した結果、排水に伴いベント管からタンク内に空気が流入し、その影響により養生シートがベント管のノズルに張り付いて閉塞しました。さらに排水が継続したことで、タンクの内圧が低下し、天板が変形したものと推定しました。</u> また、調査の結果、以下のことが分かりました。 ・タンク塗装関係者は、水位の変動がないことを前提にベント管を養生しましたが、水位の変動が生じないような安全処置（タンク出入口弁、水抜き弁の操作禁止）を実施していませんでした。 ・計器点検関係者および機器・系統の運転操作を行う運転員は、同点検に伴う水抜き作業についてベント管が開放された状態で行うことを前提としていましたが、ベント管の養生の情報が十分に共有されていませんでした。</p> <p>○再発防止対策 ・機器・設備が通常と異なる状態で保管・維持される場合には、運転員にその状況が伝わるように作業計画書等の書面で通知し、各関係者間における情報共有を徹底します。 ・今回のようにベント管を養生することでタンク内の圧力変動を生じさせないようにする必要がある場合については、タンク出入口弁や水抜き弁等の操作を禁止する安全処置を確実に実行します。 ・塗装作業等でベント管の養生が必要な場合、ベント管を閉塞させない通気性のある防塵用フィルターを設置することとし、作業期間中は詰まりのないことを確認します。</p> <p>なお、当該タンクについては、今後、計画的に補修を行います。</p>

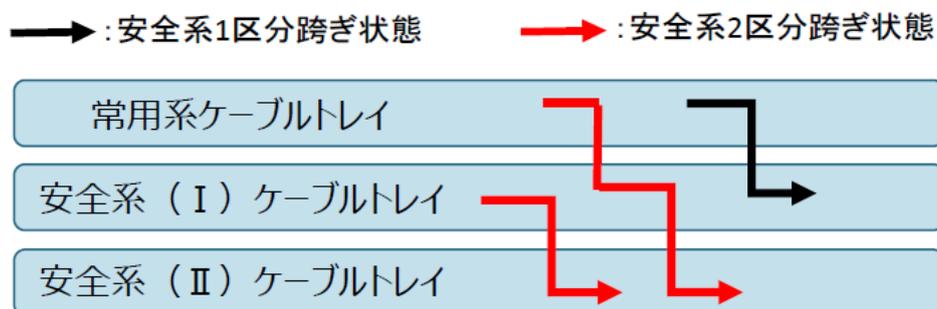
■ケーブルの区分跨ぎ（概念図）

安全系区分が異なるケーブルトレイは分離距離の確保により「火災の影響軽減」が講じられており、1区分跨ぎについては、複数の安全系区分が同時に機能喪失する状態ではない。

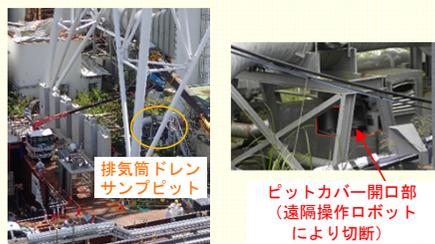
<排気筒ドレンサンブピット調査状況>

リスク総点検において「調査が必要」と評価した排気筒ドレンサンブピットについて、周辺の線量が高いことから、遠隔操作ロボットを活用し調査を行いました。

調査の結果、ピット内に汚染した溜まり水を確認したため、9/14、ピット内から水を抜きました。ピット内に水位計を設置し、継続して状況を確認し、溜まり水が増加した際には再度水抜きを実施します。

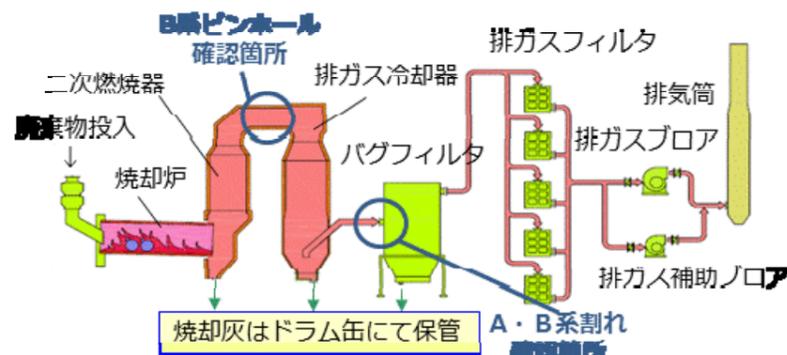
図4: 雑固体廃棄物焼却設備概要

- ガレキ・伐採木の管理状況
 - ・2016年8月末時点でのコンクリート、金属ガレキの保管総量は約192,800m³(7月末との比較: +1,600m³)(エリア占有率: 69%)。伐採木の保管総量は約89,700m³(7月末との比較: ±0m³)(エリア占有率: 84%)。保護衣の保管総量は約67,100m³(7月末との比較: +1,000m³)(エリア占有率: 94%)。ガレキの主な増減要因は、タンク設置関連工事など。使用済保護衣の主な増減要因は、使用済保護衣等の受入など。
- 水処理二次廃棄物の管理状況
 - ・2016/9/22時点での廃スラッジの保管状況は597m³(占有率: 85%)。濃縮廃液の保管状況は9,289m³(占有率: 87%)。使用済ベッセル・多核種除去設備の保管容器(HIC)等の保管総量は3320体(占有率: 53%)。
- 雑固体廃棄物焼却設備の停止
 - ・8/10、運転中の雑固体廃棄物焼却設備B系において、二次燃焼器と排ガス冷却器の接続部下部に水滴の滴下跡を発見したため調査したところ、伸縮継手にピンホールを確認したことから運転を停止。他の伸縮継手を調査した結果、A系・B系とも排ガス冷却器とバクフィルタ接続部の伸縮継手において割れを確認したため、A系も停止した(図4参照)。
 - ・当該設備及び建物内は負圧となっており建物の外への放射性物質の影響はない。
 - ・ピンホールが確認された伸縮継手は、凝縮水は確認されなかったものの、溜まり水の痕跡を確認。また、ピンホール部以外にも孔食が複数確認され、腐食成分である塩化物イオンの存在が確認された。引き続き、詳細なメカニズムの確認を進めていく。
 - ・割れが確認された伸縮継手は、組織観察の結果、応力腐食割れとみられる亀裂を確認。引き続き、詳細なメカニズムの検討を進めていく。
 - ・水平展開として、焼却設備に使用されている金属製伸縮継手(35個)を確認した結果、6個の伸縮継手にクラック等を確認。内面確認等を行い原因調査を継続実施中。
