## 「原子力安全改革プラン進捗報告（2016年度第3四半期）」について

# 柏崎刈羽原子力発電所6号及び7号炉 免震重要棟の審査対応の問題とその原因と対策(概要)

# 柏崎刈羽原子力発電所における 安全対策の取り組み状況について

# 柏崎刈羽原子力発電所6、7号機の新規制基準への適合性審査の状況について

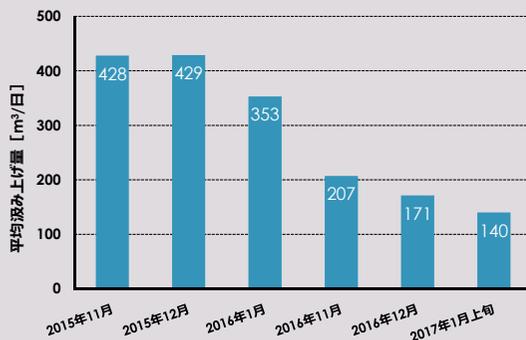
- 陸側遮水壁南側を掘削し、直接目視で良好な凍結状況を確認（11月21日）
- 山側で凍結せず残っていた7箇所のうち2箇所の凍結を開始（12月3日）
- 陸側遮水壁の効果を遮水壁内外の地下水位の差や各種ポンプによる地下水の汲み上げ量の変化を基に確認
- 陸側遮水壁運用開始前は約400m<sup>3</sup>/日だった汲み上げ量が、140m<sup>3</sup>/日程度に低下（2017年1月上旬現在）

陸側遮水壁の凍結等による汲み上げ量抑制効果

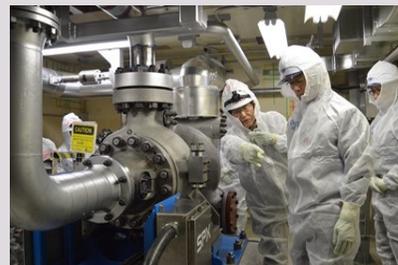
- 原子炉注水機能として追設した高圧代替注水系ポンプは、保守点検のしやすさを向上させるための改善（付属設備の配置変更等）を実施中（7号機）
- 本設の電源が失われた際に電気を供給するためのガスタービン発電機車の設置を進行中
  - ・ 1～4号機用の2台の設置が10月12日に完了（海拔21m）、6/7号機用を7号機タービン建屋脇（海拔12m）に設置するための基礎工事を進行中

7号機 高圧代替注水系ポンプの設置（柏崎市長視察時）

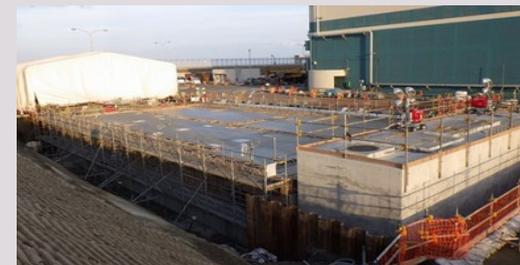
7号機 タービン建屋脇の基礎工事（コンクリート打設後）

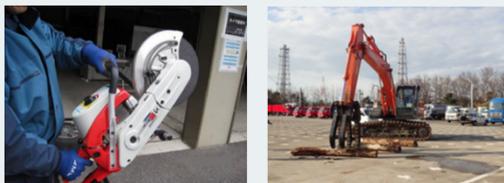
優良提案を実現した「津波等で発生したガレキを除去するための資機材配備【左】エンジンカッター（福島第二）【右】つかみ機を取付けたバックホウ（柏崎刈羽）」

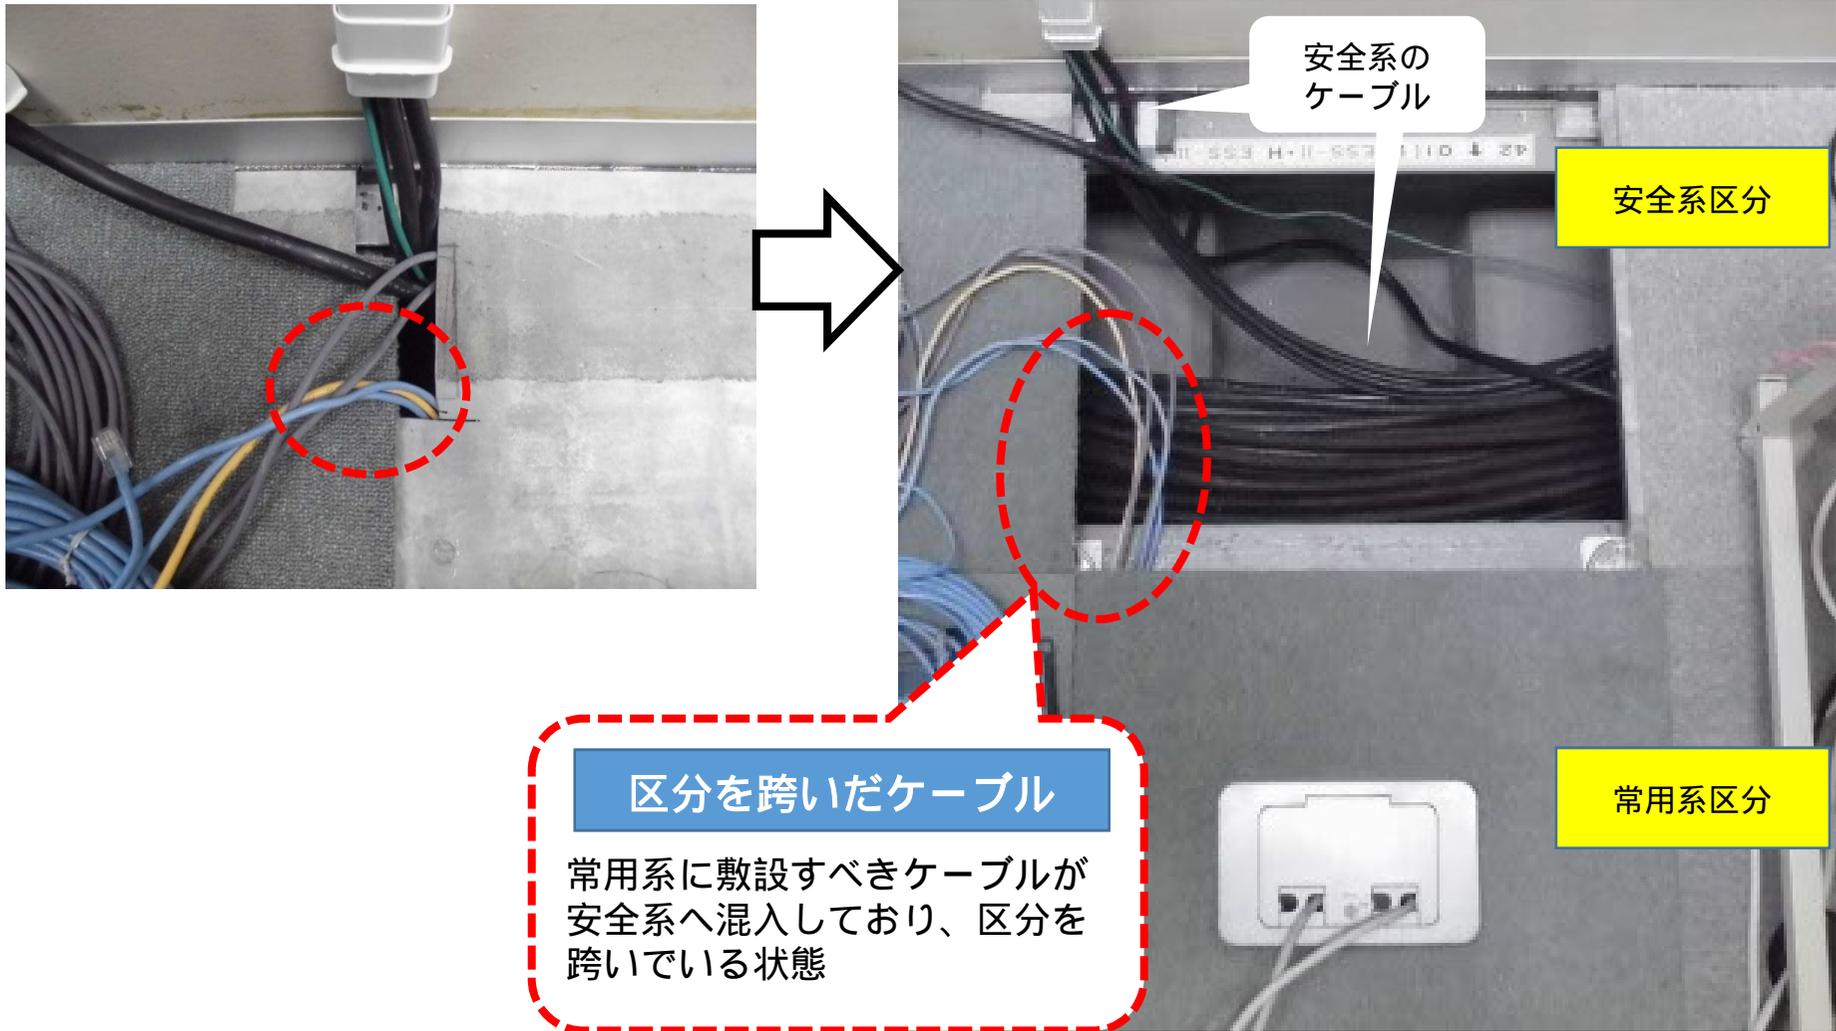
**区分を跨いだケーブル**

常用系に敷設すべきケーブルが安全系へ混入しており、区分を跨いでいる状態

安全系のケーブル

安全系区分

常用系区分

水平分離板の点検に引き続き、2月18日より垂直分離板についても点検を実施しており、昨日、本来、常用系エリアにケーブルを敷設すべきところ、安全系エリアに異なる区分を跨いで敷設しているケーブルを5本確認しましたのでお知らせいたします。

このたび確認された跨ぎケーブルは、全て通信用のLANケーブルで常用系のケーブルですが、流れる電流が微弱であるため火災の発火源にならないことから、これらのケーブルの火災リスクは小さく、安全系区分への波及的影響は小さいものと考えております。

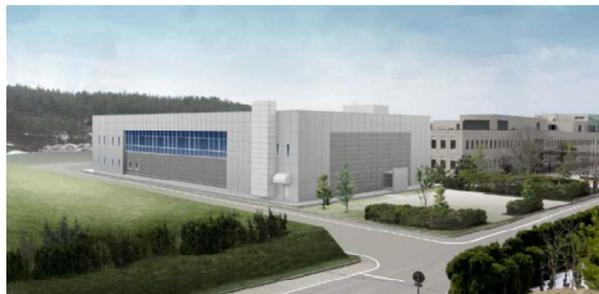
免震重要棟外観パース

- ・延床面積：3,970㎡ 地上2階
- ・構造種別：SRC造（一部S造）
- ・入力地震動（設計用）：告示基盤波、既往波、サイト観測波（①、②）
  - ①1号炉基礎マット観測記録に基づく検討
  - ②観測小屋の観測記録に基づく検討
- ・免震装置目標変形量：75cm以下
- ・免震層クリアランス：85cm
- ・免震装置：鉛プラグ入り積層ゴム1,500φ×8基、剛すべり支承32基

- 免震重要棟は、設計当時最大規模の積層ゴムを採用するなど、日本でもトップクラスの耐震性能を有している。
- また、免震建屋の性能の一つでもある許容水平変位も75cmと大きく、一般の免震建屋に比べても高い耐震性能を有している設計となっている。
- 一方、地震時の居住性は、国が定める「建築基準法告示波」の1.5倍の地震動に対しても、上部構造の応答加速度が1/3～1/4となっている。

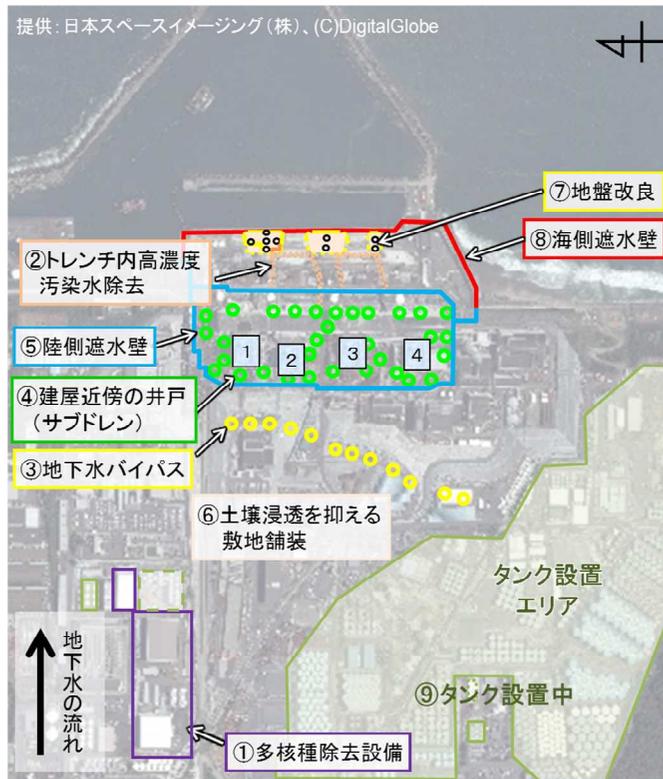
### 方針3. 汚染水を漏らさない

- ⑦水ガラスによる地盤改良
- ⑧海側遮水壁の設置
- ⑨タンクの増設(溶接型へのリプレイス等)

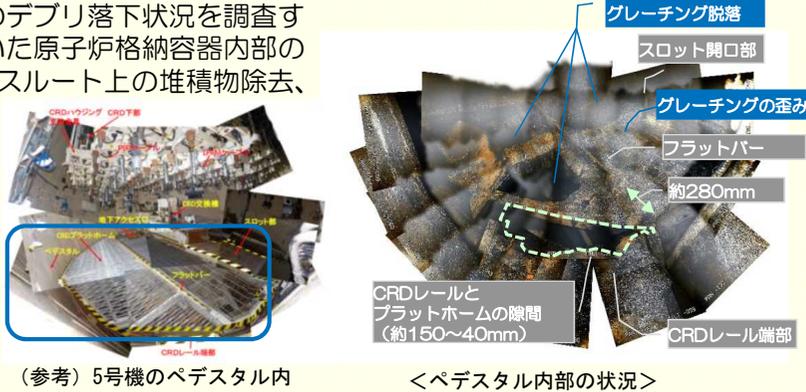
今回の一連の調査で、ペDESTAL内のグレーチングの脱落や変形、ペDESTAL内に多くの堆積物があることを確認しました。

(参考) 5号機のペDESTAL内

<ペDESTAL内部の状況>

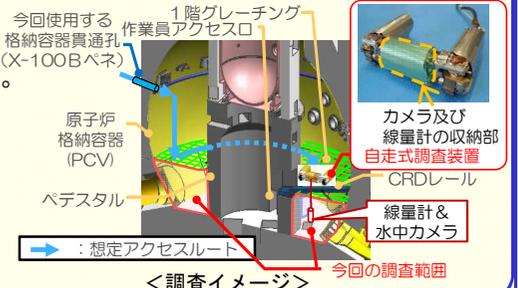
調査では、1階グレーチングからカメラ等を吊り下ろし、地下階の状況を確認する予定です。

<調査イメージ>

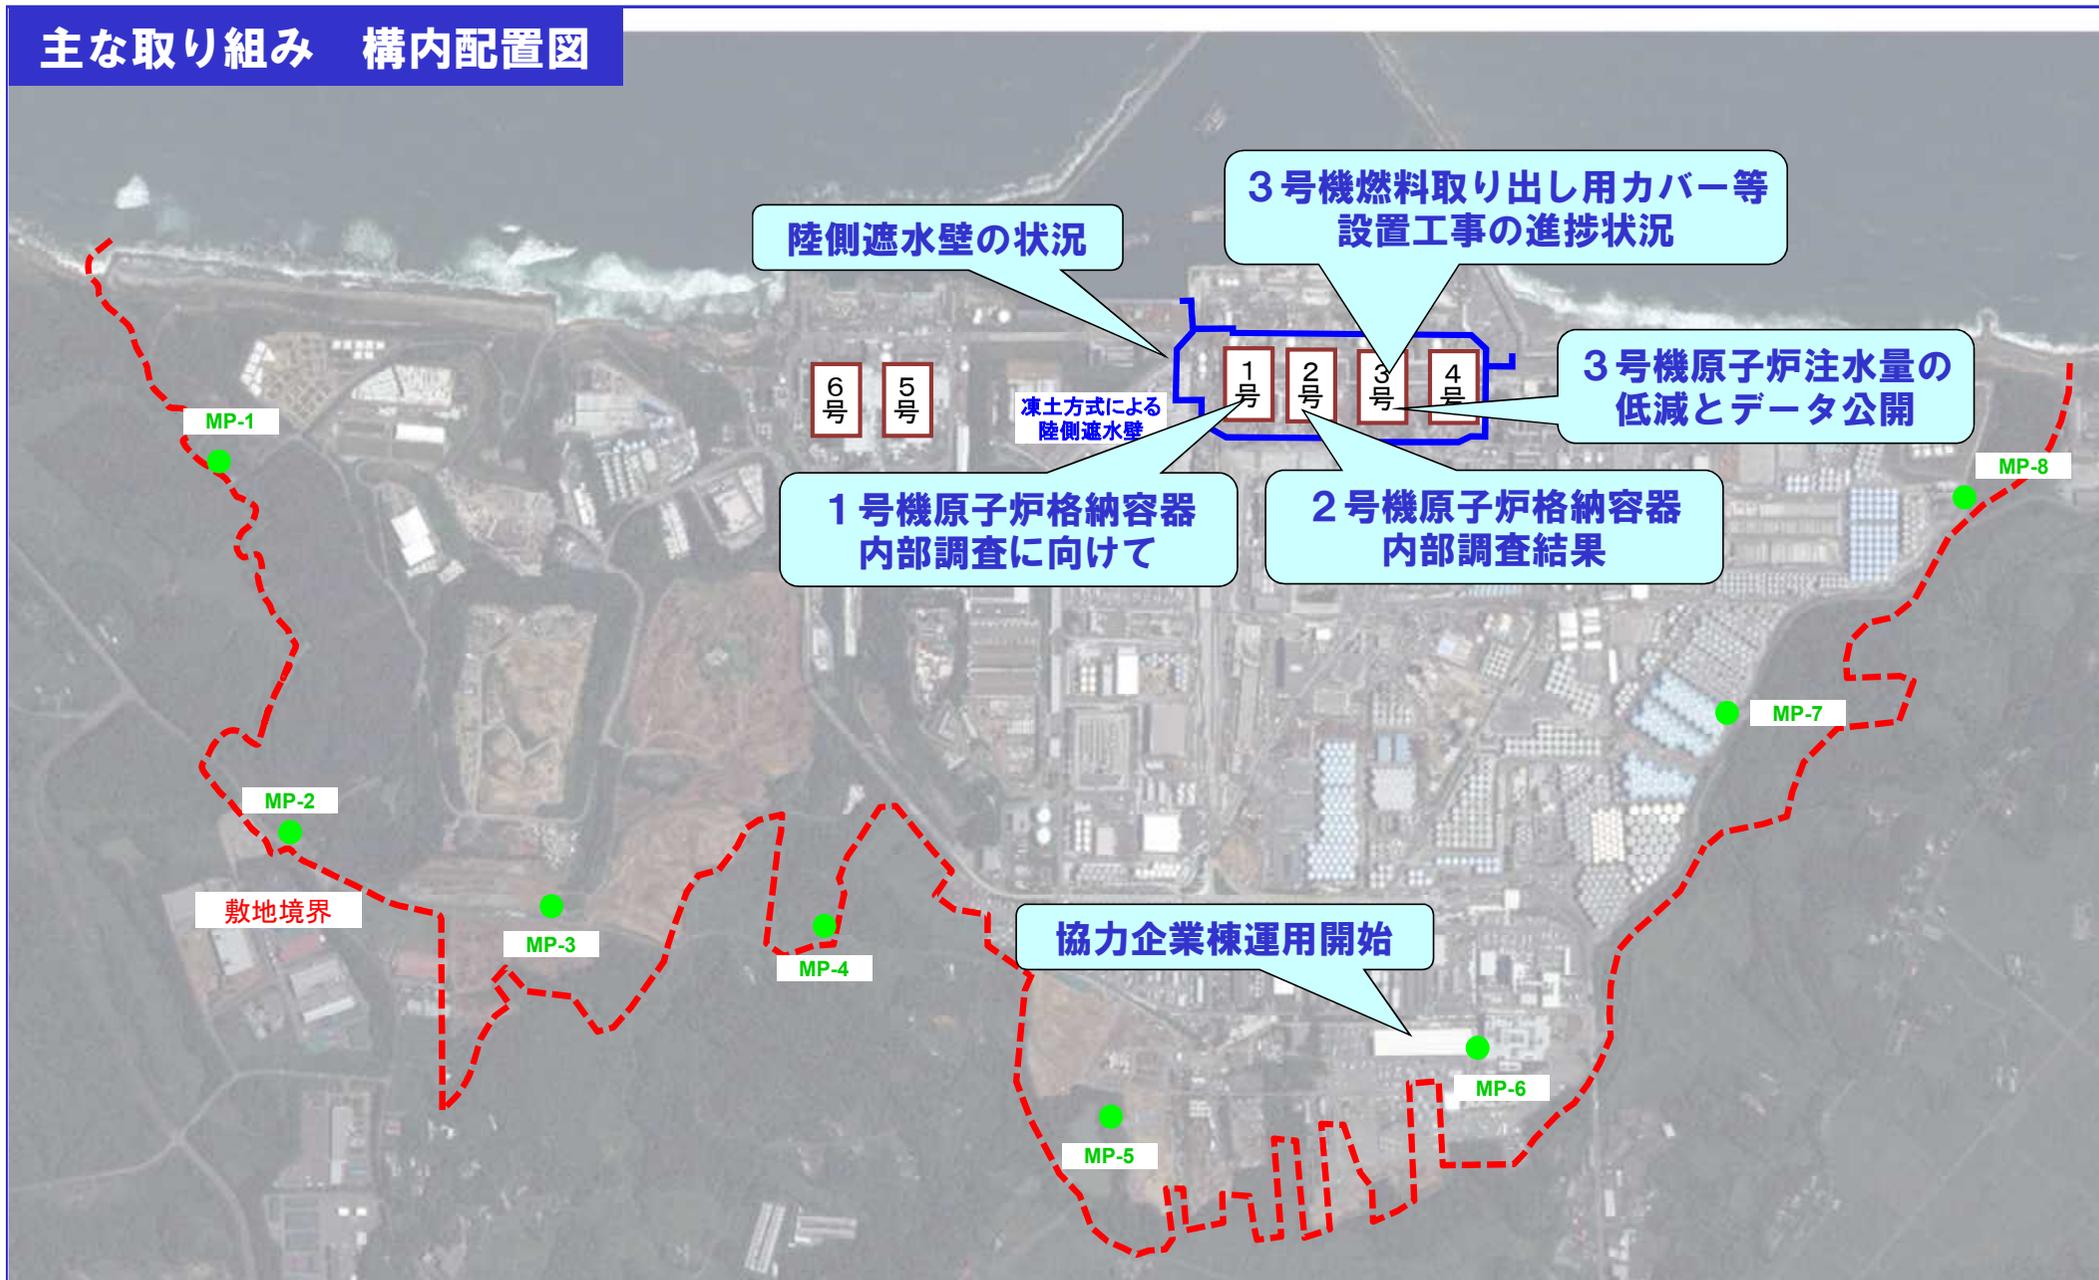
# 主な取り組み 構内配置図

- 前回 (1月26日) 以降のデータ公開数は約8,400件  
前回以降、「周辺の放射性物質の分析結果」「日々の放射性物質の分析結果」のデータ約8,400件を公開しました。
- 1号機建屋カバー壁パネル取外し完了 敷地内ダスト (粉じん) 濃度は安定  
1号機では、原子炉建屋カバー解体工事に於いて、屋根パネル取外し (2015年10月5日) 以降、ダスト飛散防止対策として散水設備の設置、崩落屋根上の小ガレキ吸引、飛散防止剤散布などを経て、2016年9月13日より壁パネルの取外しを開始し、11月10日に最終18枚の取外しが完了し、オペロ調査を実施しています。これまで、敷地境界を含め、敷地内ダストモニタのダスト濃度に有意な変動は確認されていません。今後も、飛散抑制対策の実施とともにダスト濃度の監視をしっかりと継続していきます。
- 港湾内海水の放射性物質濃度は低い濃度で安定  
先月以降、降雨が少ないこともあり、港湾内海水の放射性物質濃度は、低い濃度を維持しています。  
なお、2月16日に、港湾内北側に係留しているメガフロート内の1区画で、貯留水の水位が上昇しているのを確認し、その後の調査で、北西側の下部に10cm程度の割れらしきものがあることを確認しました。今後、補修方法を検討し、対応を図るとともに、メガフロート周辺にて海水の監視強化を継続します。貯留水のセシウム濃度は低濃度であり、港湾内の放射性物質濃度に有意な変動は確認されておりません。

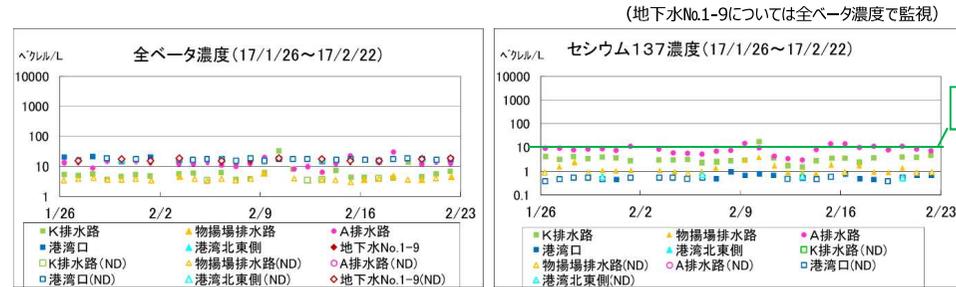
- 1月から2月は降雨が少なく、排水路の排水も低濃度で安定。
- セシウム137は、概ねWHO (世界保健機関) 飲料水基準を下回った。

- 全ベータとは、ベータ線を放出する全ての放射性物質。ストロンチウム、コバルト等が代表的。セシウムも含まれる。
- (ND)は、不検出との意味で、グラフには検出下限値を記載。
- 2/2は悪天候のため欠測。

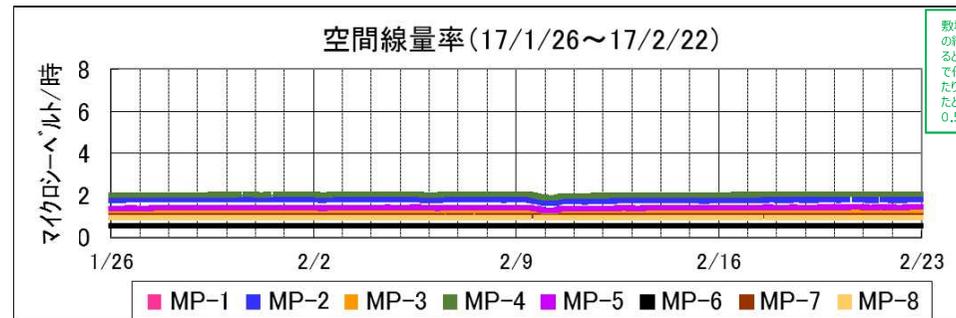
- 降雨による一時的な線量率低下が何度か見られたが、低いレベルで安定。

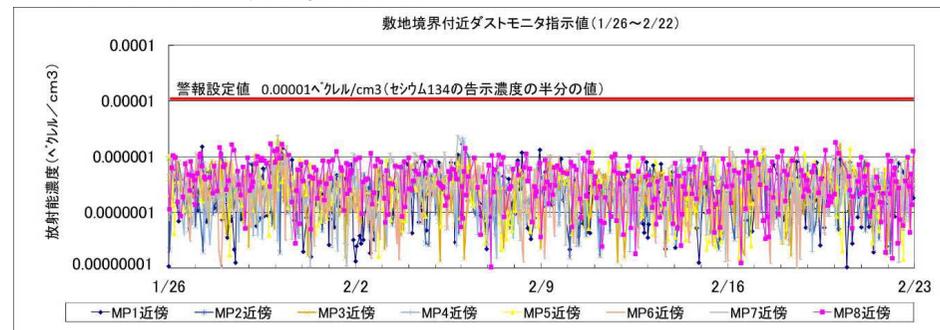
- 大きな上昇はなく、低濃度で安定。

- 告示濃度とは、法令に基づき国が排出を認める濃度。国内の原子力施設共通の基準。

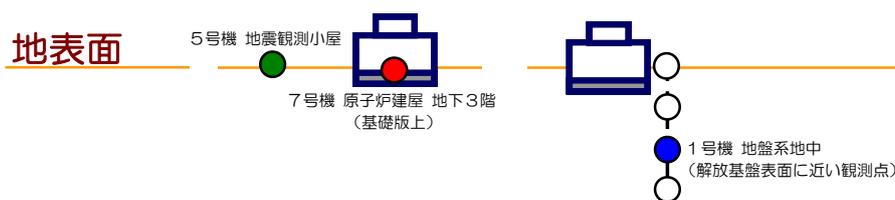
356ガル：7号機 原子炉建屋 地下3階（基礎版上）（下図●）  
（地盤に埋め込まれた大きな建物の中：建物と地盤の相互作用の影響を含んだ値）

993ガル：1号機 地盤系地中（解放基盤表面\*に近い観測点（G10））（下図●）  
（地下深くから伝わってくる波（上昇波）だけでなく、一度地盤の上部まで伝わってから地表面等で反射してくる波（下降波）の影響も含んだ値）

1223ガル：5号機 地震観測小屋（地表面）（下図●）  
（地表の小さな建物の中：浅い地下構造の影響を含んだ値）

○「356ガル」と「1223ガル」の比較は、地表付近の揺れと、損傷が確認されていない原子炉建屋など安全上重要施設での揺れを比較する目的で示したものです。
