2017年度第1四半期決算概要

2017年7月28日
東京電力ホールディングス株式会社

3号機原子炉格納容器内部調査について (速報まとめ)

1. 原子炉格納容器内部調査の概要について

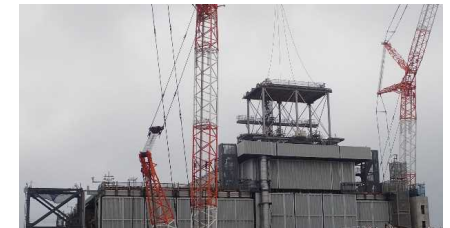
3号機燃料取り出し用カバー設置状況 (2017/7/26)

3号機の使用済燃料プールからの燃料取り出しに向け、燃料取り出し用カバーの設置作業を進めています。

原子炉建屋オベレーティングフロアの線量低減対策として、2016年6月に除染作業、2016年12月に遮へい体設置が完了しました。2017年1月より、燃料取り出し用カバーの設置作業を開始しました。

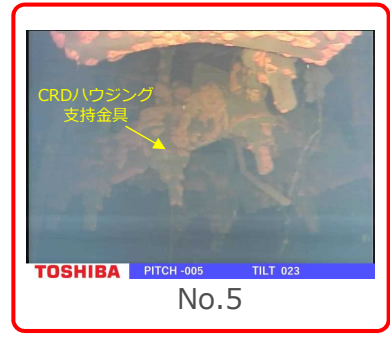
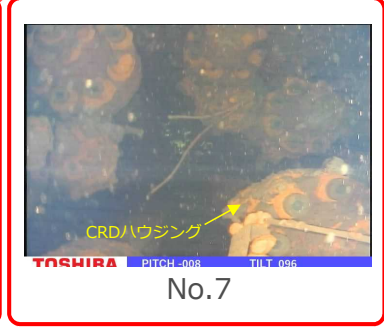
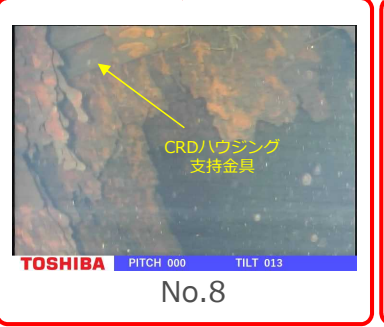
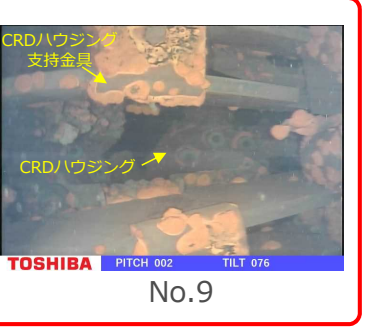
2. 画像取得結果 (CRDハウジング近傍)

・複数個所でCRDハウジング支持金具の脱落、変形を確認した。
 ・CRDハウジング支持金具に溶融物が固化したと思われるものが付着していることを確認した。

- CRDハウジング支持金具の複数箇所で損傷が確認され、CRDハウジング支持金具に溶融物が固化したと思われるものが付着していることを確認した。
- ペDESTAL下部において溶融物が固化したと思われるものやグレーチング等の複数の落下物、堆積物を確認した。

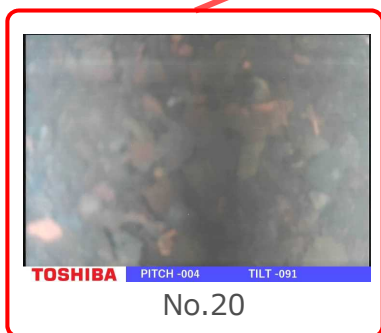
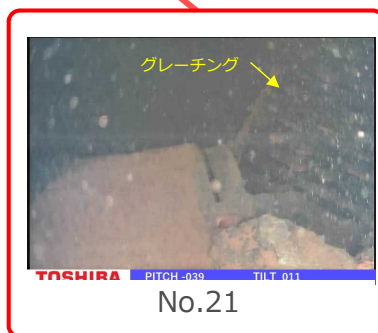
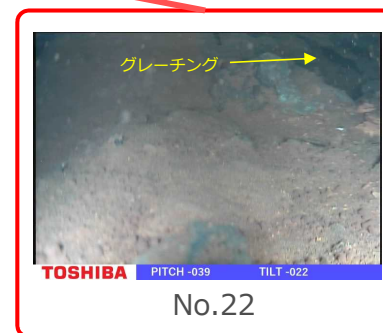
- ・ペDESTAL下部において小石状や砂状の堆積物を確認した。
- ・グレーチング等の複数の落下物を確認した。

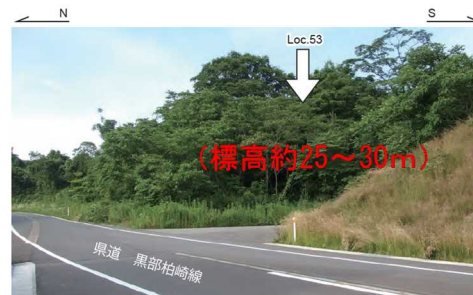
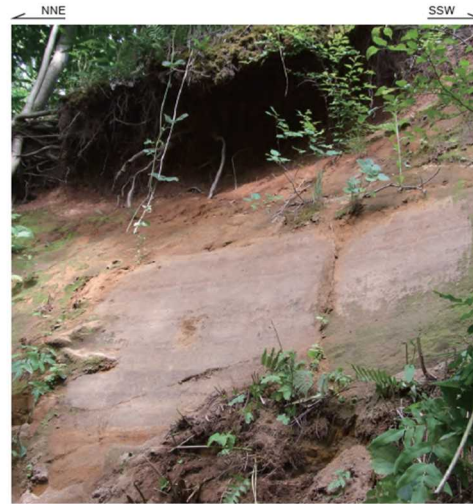
Loc. 53の現況写真①（2017.7撮影）

- 平成 25 年 9 月 27 日の新規制基準適合性審査の申請においては、岸ほか（1996）の記載に基づき、露頭番号 54 で中子軽石（NG）が確認されたものと記載していました。
- その後の審査の過程において、露頭番号 53、54 の位置、標高等を再確認していたところ、露頭状況に疑義が生じたことから、著者に確認しました。その結果、論文に示される柱状図が、露頭番号 53 と 54 とで逆になっていたことが確認されました（下図参照）。このため、それ以降は露頭番号 53 で中子軽石（NG）が確認されたとの正しい状況を資料に反映しております。
- その際、当社の調査において、露頭番号 53 で中子軽石（NG）の根拠となるカミングトン閃石を確認しています。

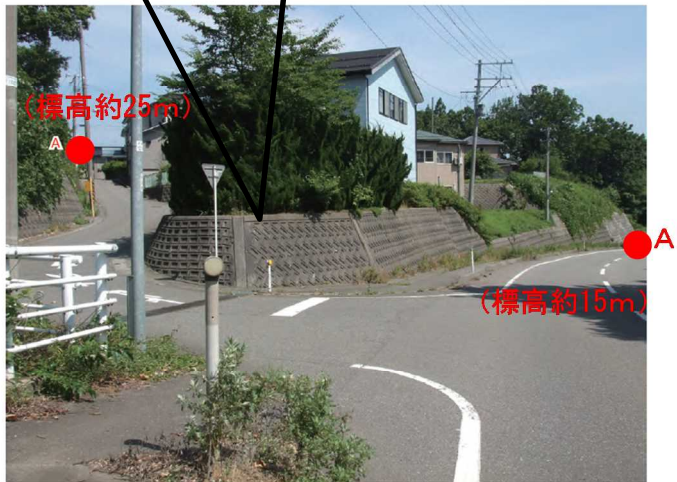
Loc. 54の現況写真 (2017.7撮影)

調査当時は、地層が露出しており調査が可能でしたが、現在はブロックが設置されており、地質は確認出来ない状況です。
