第172回「地域の会」定例会資料〔前回定例会以降の動き〕

柏崎刈羽原子力発電所での火災警報の発報に関する現場写真

柏崎刈羽原子力発電所における 安全対策の取り組み状況について

柏崎刈羽原子力発電所6、7号機の新規制基準への適合性審査の状況について

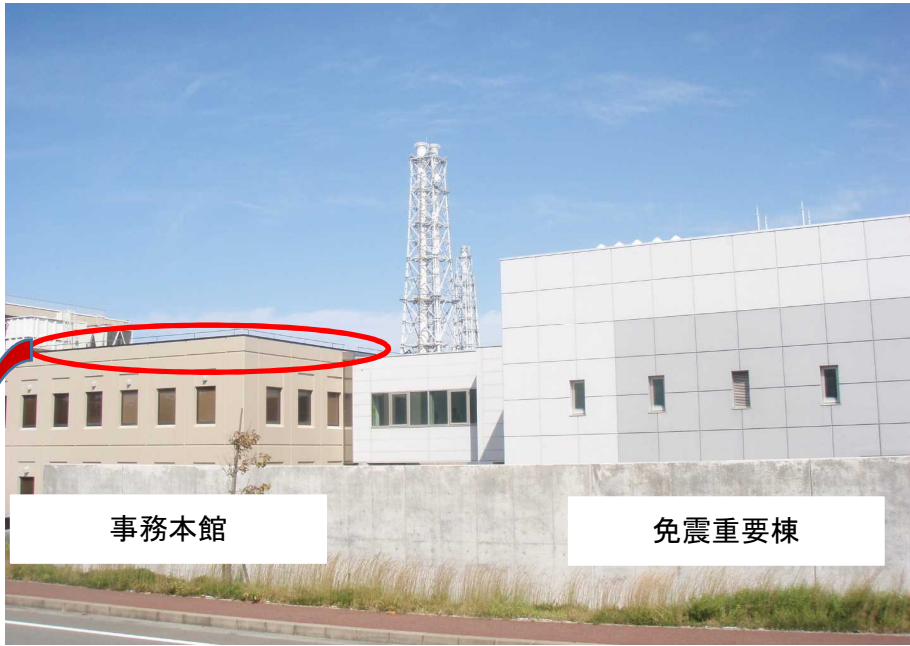
全体写真

事務本館

免震重要棟

・消防、警察による現場確認を待たず、本日の屋上で作業の影響と見出しのため、現在、屋上で作業状況を確認中。
なお、火災発生箇所への水漏れが「不要」と消防と確認しています。
今回火災の対応による負傷者の発生はございません。

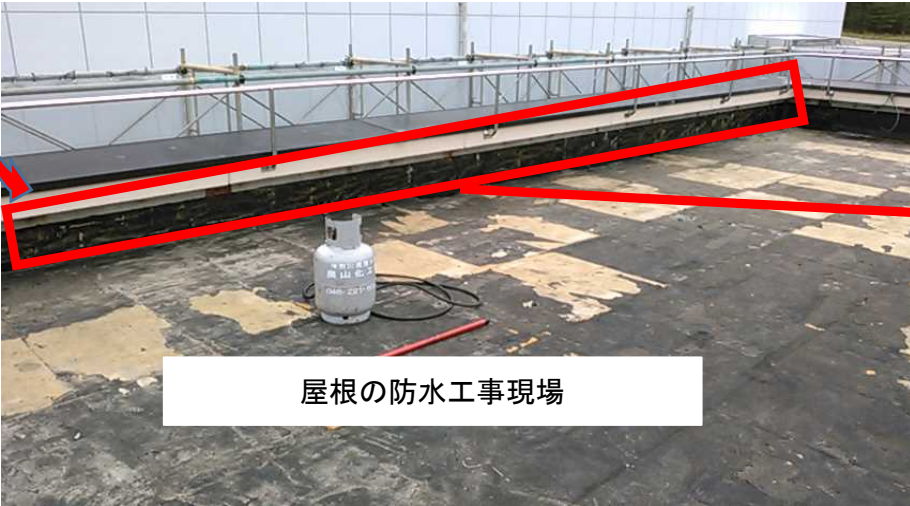
事務本館 屋上

火報の発生要因は事務本館屋上において屋根の防水工事を行っていた際にその作業に関連して発生したものと確認しております。

屋根の防水工事現場

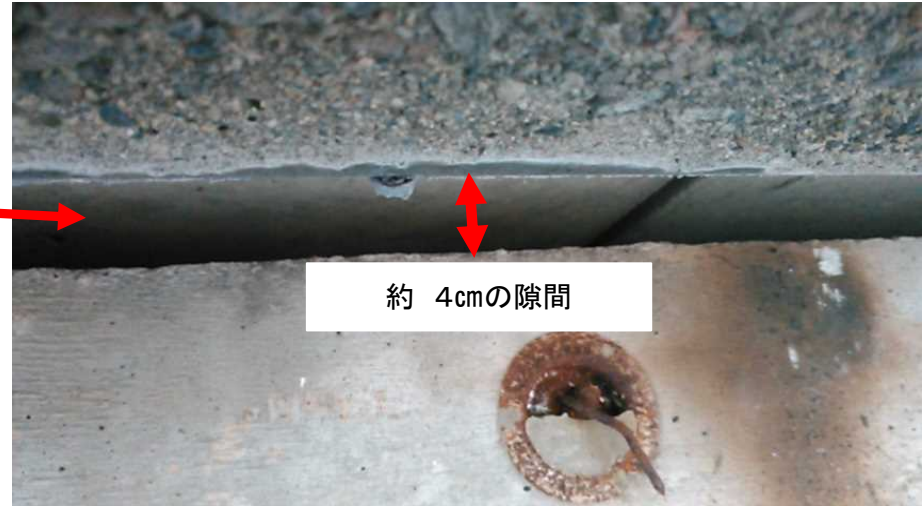
壁面 拡大

No.	お知らせ日	号 機	件 名	内 容
①	2017年 9月23日	—	柏崎刈羽原子力発電所での火災報知器の 発報について (第1報、第2報、第3報) (区分Ⅲ)	<p>【発生状況】 2017年9月23日午前11時49分頃、事務本館屋上において、協力企業作業員が屋根の防水工事を行っていた際に、その作業に関連して事務本館内用品庫にて火災警報が発報しました。このため午前11時50分に速やかに119番通報いたしました。 発火、発煙は確認されておらず、柏崎消防署の現場確認の結果、午後12時49分に「非火災」と判断されました。現場では消火活動は行っていません。 (2017年9月23日 お知らせ済み)</p> <p>【対応状況】</p> <p>○推定原因</p> <ul style="list-style-type: none"> 事務本館屋上では屋根の防水工事を実施しており、工事に関連して屋上と用品庫との間にある建物構造上の隙間が露出しておりました。 事象発生時、屋上ではアスファルトをガスバーナーで溶かす作業を行っており、その際に発生した油分を含んだ蒸気が、一時的に強くなった風により隙間を通じて用品庫内に入り込み、火災報知器が発報したものと推定しております。 <p>○対策</p> <ul style="list-style-type: none"> 今回、蒸気が入り込んだ隙間を、断熱材（ロックウール）にて充填しその上からシール材（ウレタン樹脂）を塗り蒸気の侵入を防止します。 作業中、適宜、作業場所下の天井裏を確認し、蒸気が入り込んでいないかを確認します。

約 4cmの隙間
