配管減肉の事象について

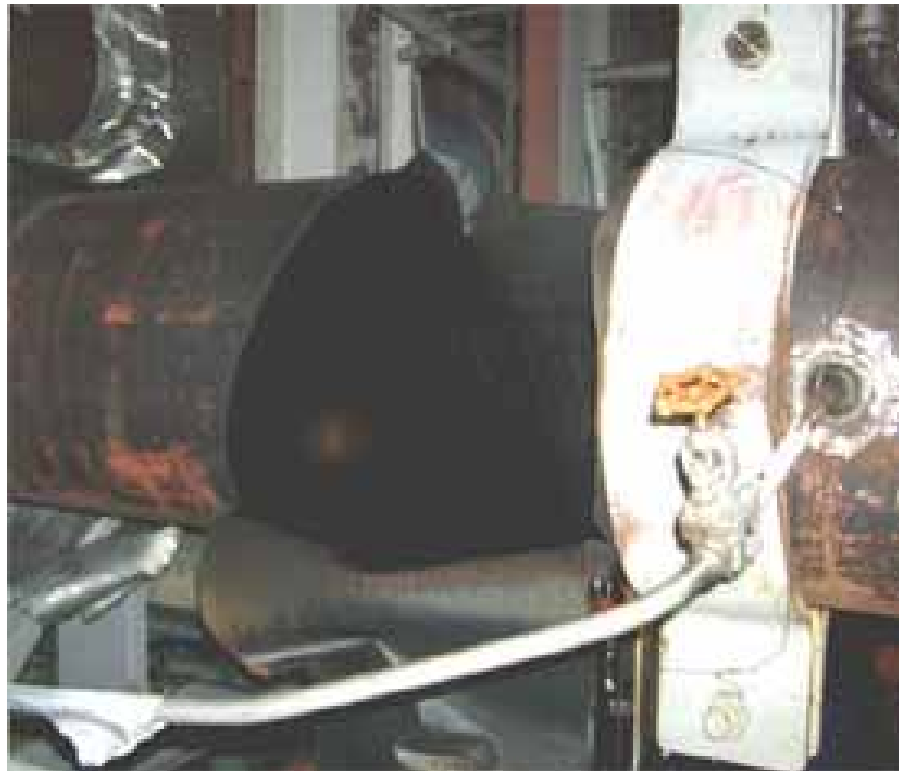
関西電力(株)美浜発電所3号機

配管が全体的に減肉し、破断

直径 約56cm 温度 約140 約9気圧

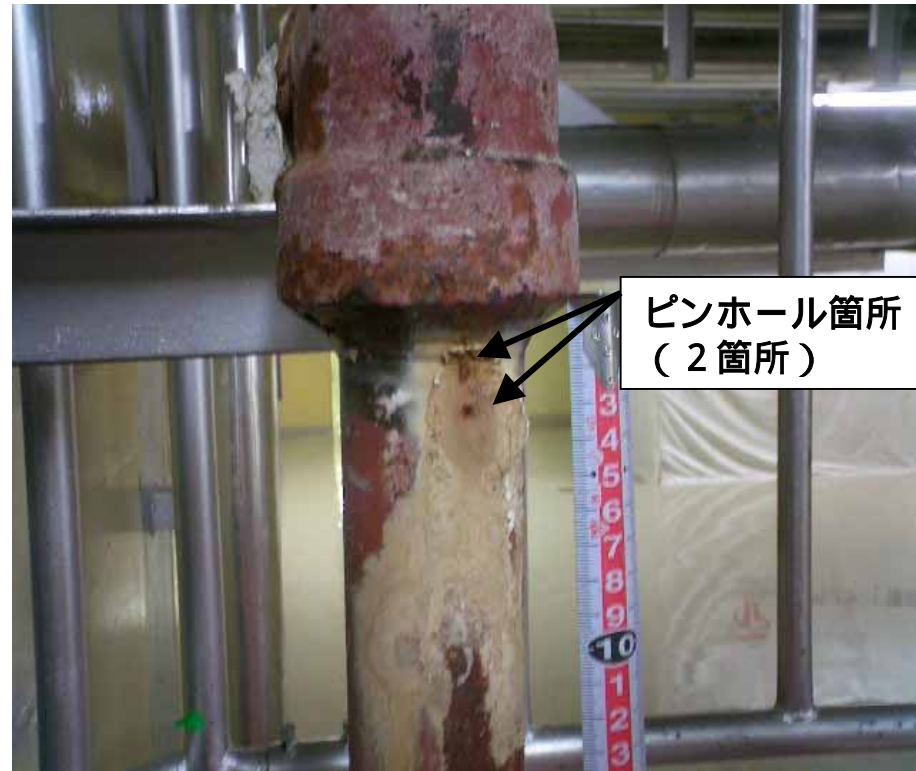
東京電力(株)柏崎刈羽原子力発電所1号機

配管が部分的に減肉し、
ピンホール（直径1mm程度）が発生

直径 約6cm 温度 約150 約2気圧
