5月20日 柏崎市長、刈羽村長
説明資料

福島第一原子力発電所における原子力災害を 踏まえた緊急安全対策の対応状況等について (柏崎刈羽原子力発電所関係)

平成23年5月20日
原子力安全・保安院

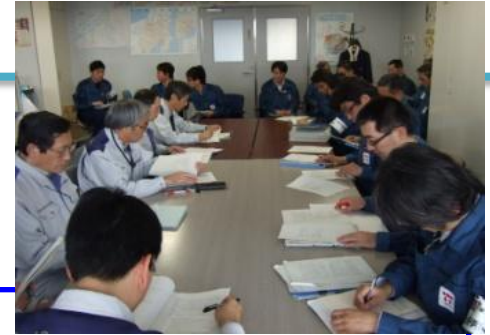
審査・検査における主な指摘

- 電源確保における所要時間の確認を行うこと
→ケーブル布設～絶縁測定までの接続時間の確認が行われた。
- 電源車等の出発の決定と同時に、電源車等燃料情報管理担当を置くこと
→小型タンクローリーが手配され、給油体制の強化が図られた。
- 現場の空気作動弁動作のための仮設ボンベ運搬者がボンベを持ち上げながら、体（足等）で扉を開固定しており、運搬員が不足している
→運搬員の増員が図られた。
- 仮設ホースの厚さは1～2ミリ程度であり、がれきの破片で貫通することが予想される。
→補強材をまいたホースが別途用意され、つなぎ込み訓練が実施された。
- 浸水対策工事のうち、トレイの部分に隙間があることから、止水材を再注入すること
→再注入が実施され、適切な状況を確認した。
- 6号機の負荷最大容量の計算について、サプレッションプール浄化系ポンプ（95kW）を対象とすべきところを、燃料プール冷却浄化系ポンプ（90kW）を対象としたことから、実際の想定される最大負荷306kWから**5kW少ないことを確認した。**
→配備電源は500kVAであることから緊急安全対策への影響はないものの、**評価の適正化及び他の箇所と同様の事例がないか再確認するよう指示。**

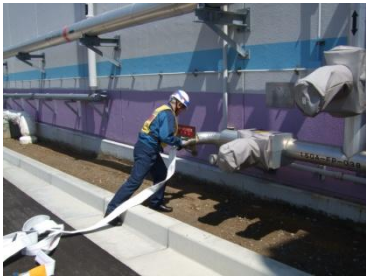
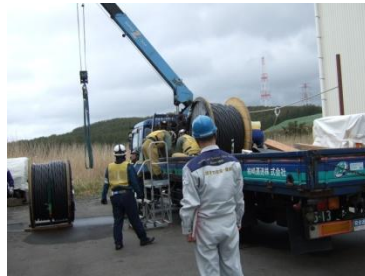
4月11日から28日にかけて、以下の個別訓練を実施するとともに、複数号機の同時被災も想定した総合訓練(4月28日)を実施。

- ・シミュレータ訓練(4月11日)
- ・電源車による電源応急復旧訓練(4月11日、20日、28日)
- ・原子炉への代替注水訓練(4月11日、20日、28日)
- ・使用済み燃料プールへの代替注水訓練(4月11日、20日、28日)
- ・電源車等への燃料補給訓練(4月11日、20日、28日)

保安院は、訓練の結果から、改善事項が抽出され、手順書に適切に反映されていることを確認

- ・早急に復旧作業を完了させるために、仮設ケーブルの常設。
- ・ベント用の窒素ガスポンベについて、階段運搬から常時設置へ変更。
- ・複数号機対応として、号機毎の作業進捗状況を把握するためのシートを作成。
- ・PHS使用不可を想定し、無線チャンネルを複数化。
