第221回「地域の会」定例会資料〔前回定例会以降の動き〕

柏崎刈羽原子力発電所1号機 主変圧器エリアの排水ポンプにおける 端子台およびケーブルの火災について

柏崎刈羽原子力発電所 6号機大物搬入建屋の杭の損傷について

東京電力ホールディングス（株）福島第一原子力発電所の廃止措置等に向けた中長期ロードマップ進捗状況（概要版）

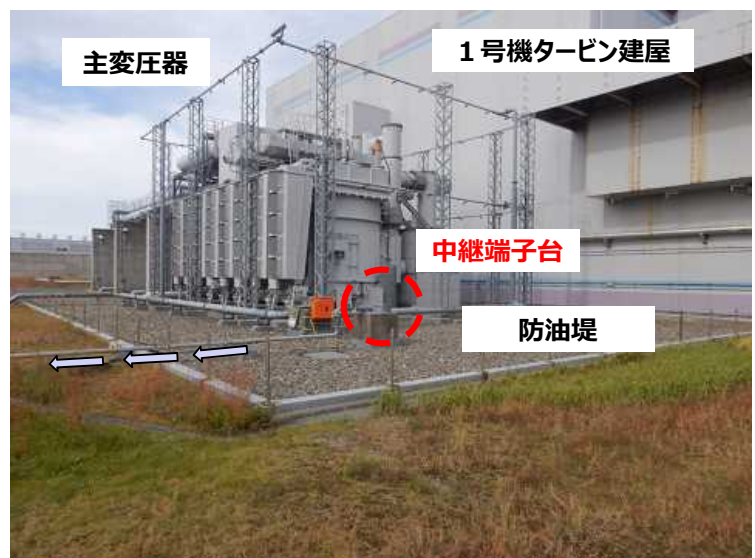
1. 火災があった設備の概要

- 1号機主変圧器エリアには、変圧器内部の絶縁用の油漏えいに備えた防油堤を設置
また、防油堤の地下には、防油堤に流れた雨水をためる排水ポンプピットを設置
- そのピットから排水するためのポンプに電源を供給する中継端子台と、そこに接続されている電気
ケーブルに焦げ痕を確認

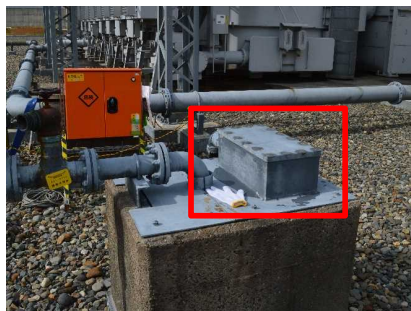
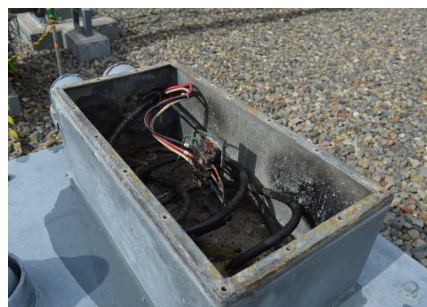
<中継端子箱>

※上蓋を開けた状態

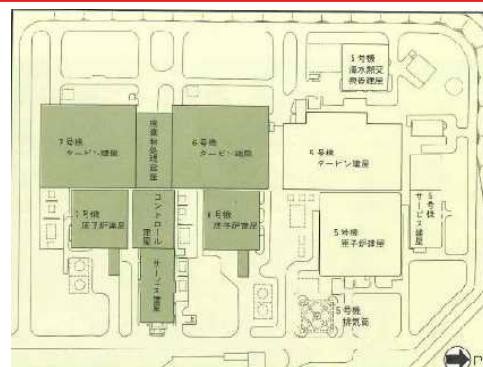
- 確認日 : 2021年7月9日 (金)
- 場所 : 6号機原子炉建屋東側ヤード
- 状況 : 新規制基準対応の6号機大物搬入建屋耐震強化工事において、建屋下の掘削作業を行っていたところ、大物搬入建屋南東側の既存鉄筋コンクリート杭 (以下、杭) No.8で損傷 (ひび割れ、剥落、浮き) を確認した。

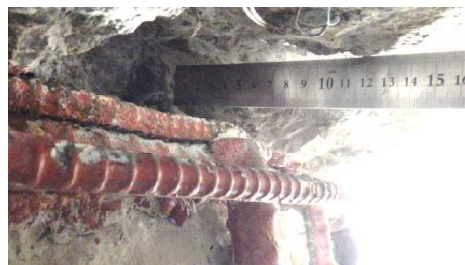
④番：主筋変形部

②番：主筋破断部

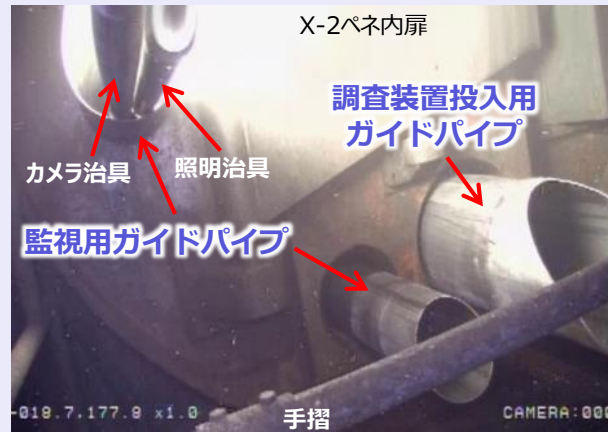
<ガイドパイプ設置状況>

1号機原子炉格納容器の内部調査に向け、調査装置のアクセスルート構築のためのガイドパイプ設置作業が10月14日に完了しました。

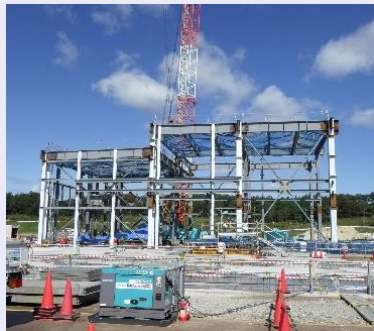
<建設状況（2021年10月20日撮影）>

金属の切断処理やコンクリートを破砕処理するための減容処理設備を建設しており、10月22日に基礎工事が完了しました。

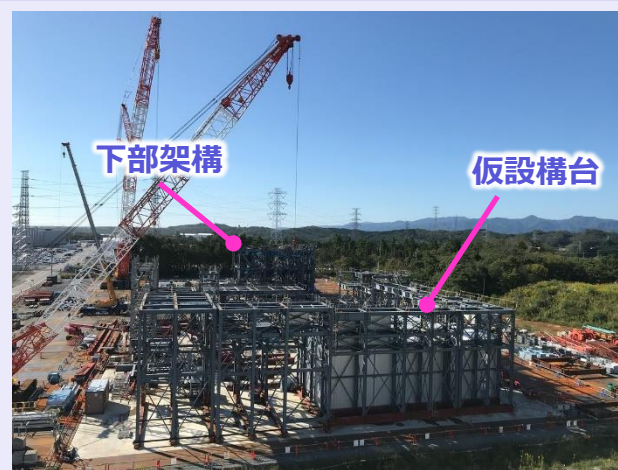
<構外ヤード全景（2021年10月11日撮影）>

大型カバー設置に向け、現在、構外ヤードで鉄骨等の地組作業を実施しており、仮設構台の地組が概ね完了しました。

また、建屋周辺では、大型カバー設置に伴う原子炉建屋へのアンカー設置に先立ち、10月20日より原子炉建屋外壁のひび割れ調査およびコンクリートコアの採取による強度確認作業を開始しました。
