第230回「地域の会」定例会資料〔前回定例会以降の動き〕

柏崎刈羽原子力発電所 6号機大物搬入建屋 杭の損傷に関する今後の対応について

東京電力ホールディングス（株）福島第一原子力発電所の廃止措置等に向けた中長期ロードマップ進捗状況（概要版）

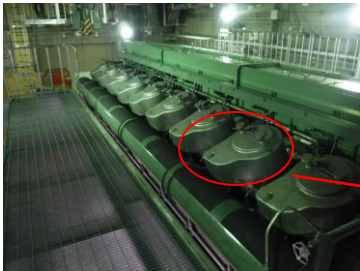
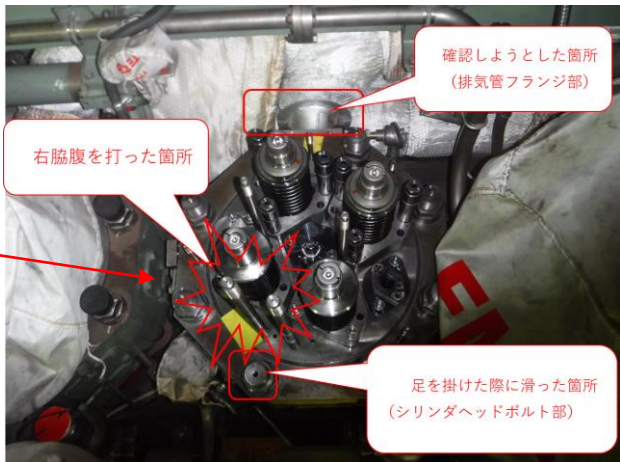
号機	4号機	
件名	原子炉建屋付属棟（非管理区域）におけるけが人の発生について	
不適合の概要	<p>2022年7月19日午前10時01分頃、4号機原子炉建屋付属棟地下1階非常用ディーゼル発電機室（非管理区域）にて点検作業に従事していた協力企業作業員1名が、足を滑らせ、右脇腹と右腕を現場の機器に打ち付けたことから業務車にて病院へ搬送いたしました。</p> <p>なお、本人は自力歩行が可能で、身体汚染はありませんでした。</p> <p style="text-align: center;"><けが発生箇所></p> <div style="display: flex; justify-content: space-around;"> <div data-bbox="363 898 724 929" style="text-align: center;"> <p><非常用ディーゼル発電機上部></p>

<p style="text-align: center;">けがの発生状況 (足を滑らせ転倒し右肋骨を骨折)</p>	
安全上の重要度／損傷の程度	<p><安全上の重要度></p> <p>安全上重要な機器等 / その他</p>	<p><損傷の程度></p> <p><input type="checkbox"/> 法令報告要</p> <p><input checked="" type="checkbox"/> 法令報告不要</p> <p><input type="checkbox"/> 調査・検討中</p>
対応状況	<p>病院での診察の結果、「右肋骨骨折」（約1か月の加療を要する見込み、入院なし）と診断されました。</p> <p>今回の事例を踏まえ、発電所関係者に周知し注意喚起を行うとともに、再発防止に努めてまいります。</p>

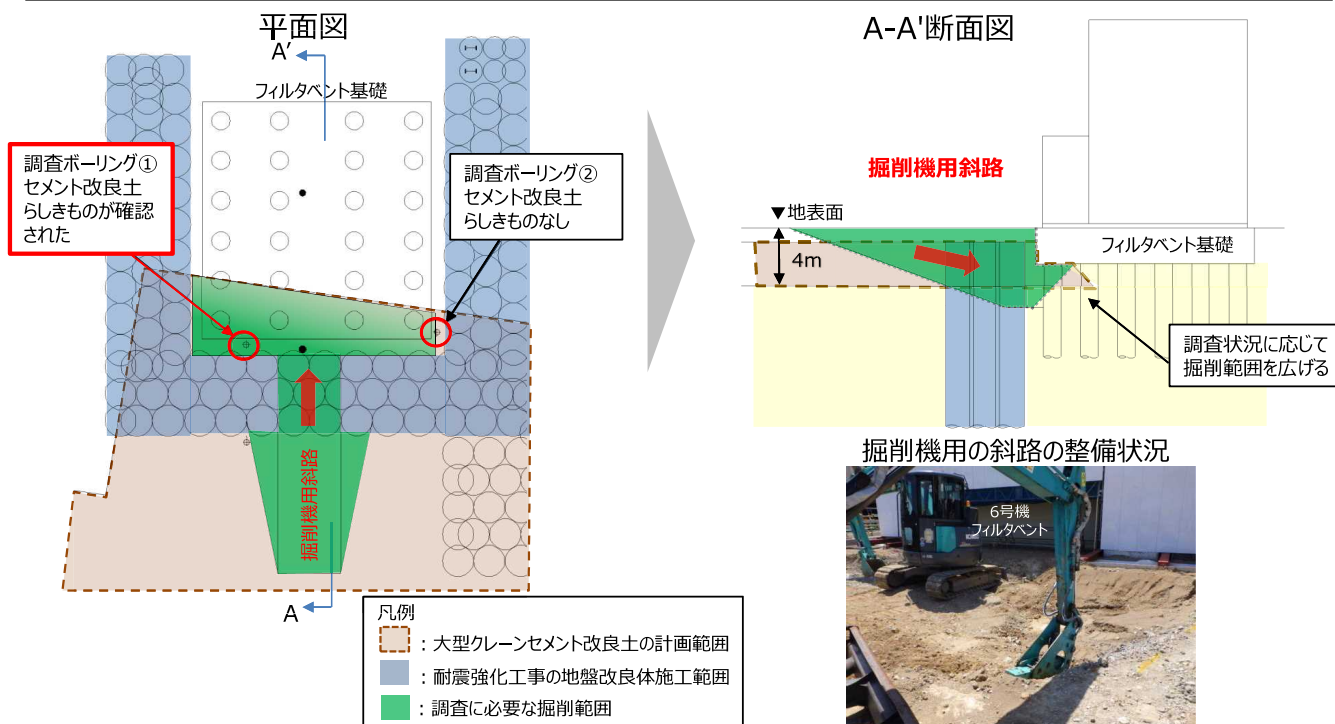
3-2. 【対応2】6号機フィルタベント基礎建設残置物調査状況

- 6号機フィルタベント基礎の杭に建設残置物が干渉していないことを確認するため、セメント改良土らしきものが確認された場所※を掘削予定(7月下旬～)
※2022年2月24日公表資料にてお知らせ済み
- 現在、基礎の周辺地盤の掘削調査の準備として掘削機用の斜路を整備中

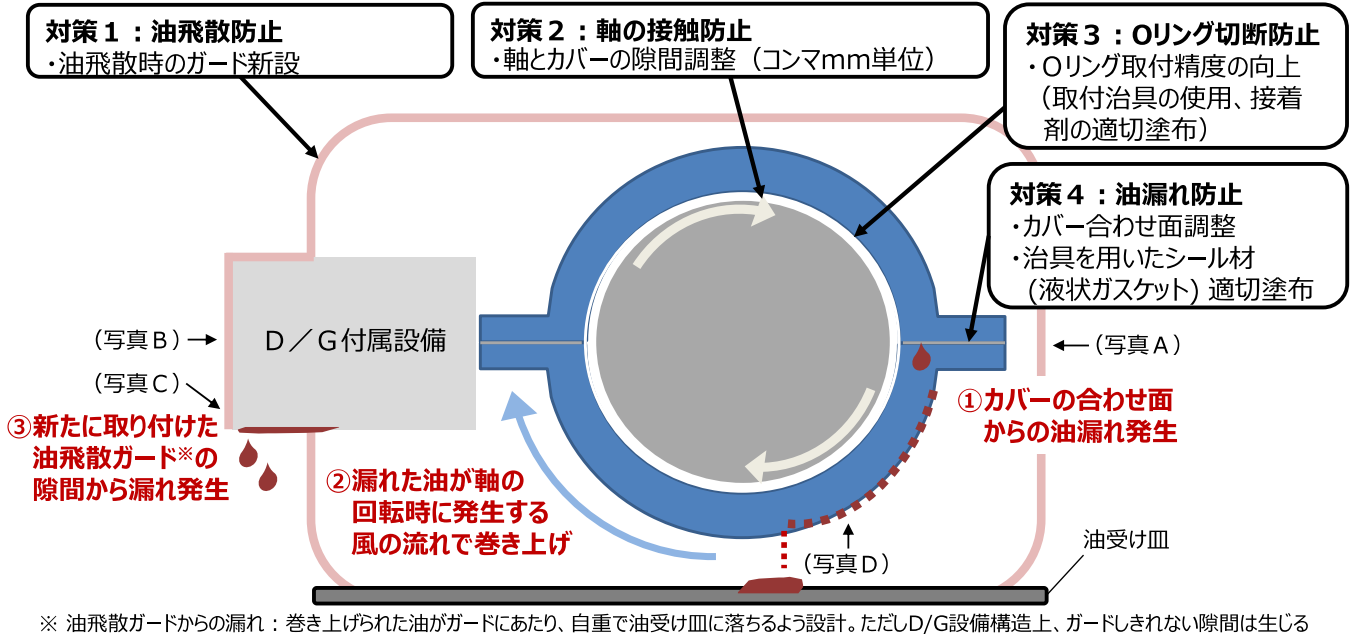
<対策1～4 と 推定原因①～③：軸封部断面イメージ>

- これまでの事案発生状況を踏まえ、軸の接触防止、油漏れ防止などの各種対策を機器メーカーと協働により対応
- 対策の有効性や課題点を確認するため、ディーゼル発電機を動かし、7月22日に検証試験を実施したところ、開始後約50分で油飛散ガードの外への油漏れを確認し、運転を停止
- 詳細原因は現在確認中なるも、これまでと同様にカバーの合わせ面からの油漏れと推定

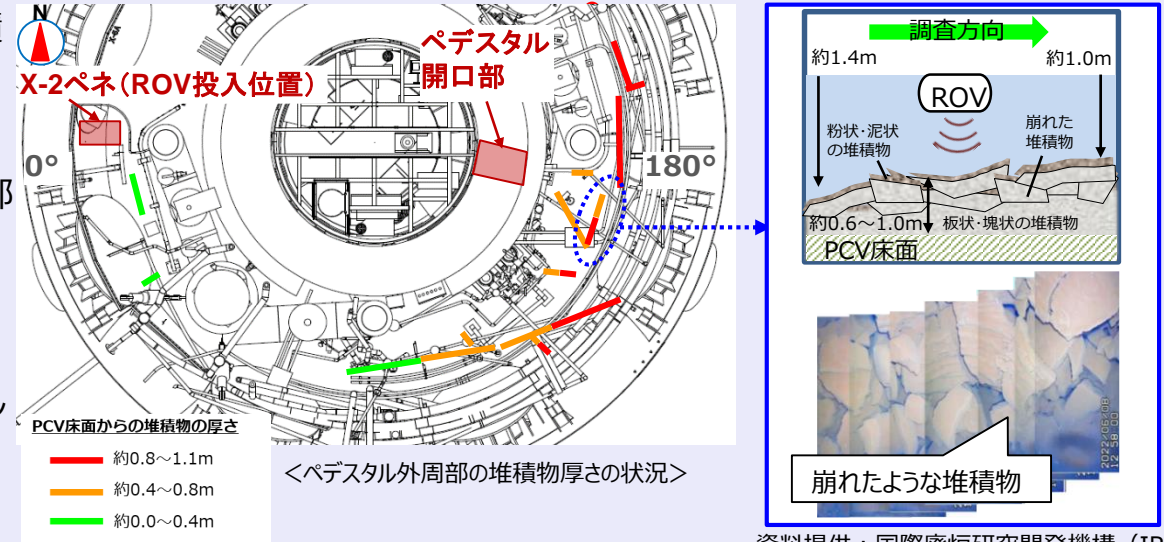
6月に遠隔操作ロボット（ROV）による堆積物厚さ測定を実施し、ペDESTAL外周部全13箇所の堆積物厚さの評価が完了しました。

その結果、原子炉格納容器（PCV）底部からの堆積物厚さについては、ペDESTAL開口部付近が比較的高く、ROV投入位置であるX-2ペネ付近に近づくにつれて徐々に低くなっていることを確認しました。

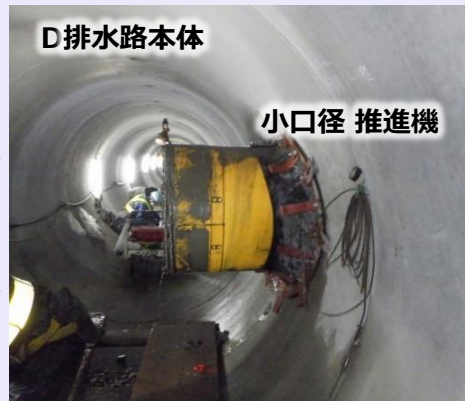
<D排水路の施工状況>
(小口径推進工事の様子)

発電所の豪雨リスクの早期解消に向け、D排水路の延伸工事を実施しています。

D排水路の運用により、降雨時には敷地西側の線量が低いエリアの排水を港湾内に導水することができ、既設の排水路の溢水の防止が図られるとともに、溢水に伴う1-4号機建屋周辺への流下を防ぎます。
