## 第231回「地域の会」定例会資料〔前回定例会以降の動き〕

- ・8月17日 5号機原子炉建屋地下1階ケーブルトレイ貫通部からの空気の流れの確認について（公表区分：Ⅲ） [P. 2]
- ・8月24日 7号機タービン建屋屋上エリア（非管理区域）における体調不良者（熱中症）の発生について（公表区分：Ⅲ） [P. 4]
- ・8月31日 3号機油漏えいに伴う低起動変圧器の停止について（公表区分：Ⅲ） [P. 6]
- ・8月31日 核物質防護に関わる不適合案件について（公表区分：Ⅱ） [P. 8]

- ・8月9日 3号機における高経年化対策に関する原子炉施設保安規定の変更認可申請について [P. 10]
- ・8月10日 4号機大物搬入建屋杭の調査状況 [P. 13]
- ・8月10日 発電所構内における災害発生を踏まえた取組み [P. 14]
- ・8月17日 特定重大事故等対処施設に関する原子炉設置変更許可について [P. 15]
- ・8月22日 保安規定変更認可について [P. 16]
- ・8月23日 6・7号機の所内常設直流電源設備（3系統目）に関する原子炉設置変更許可申請の補正書の提出について [P. 17]
- ・8月25日 6号機大物搬入建屋杭の損傷に関する追加調査の進捗状況について [P. 19]
- ・8月25日 柏崎刈羽原子力発電所における取組み [P. 21]
- ・8月25日 所長補佐として感じたこと [P. 22]

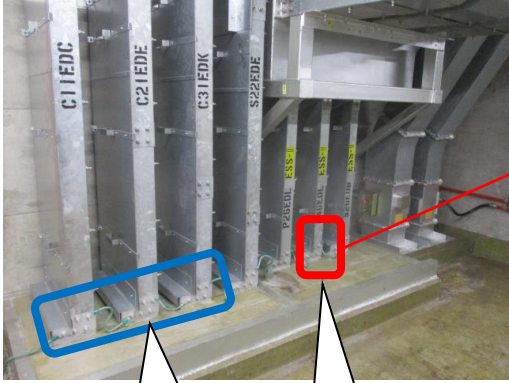
**区分：Ⅲ**

<p>号機</p>	<p>5号機</p>	
<p>件名</p>	<p>原子炉建屋地下1階ケーブルトレイ貫通部からの空気の流れの確認について</p>	
<p>不適合の概要</p>	<p>2022年8月16日午前11時11分頃、巡視点検中の当社運転員が、地下1階の非管理区域にある高圧電源盤室において、当該電源盤室と地下2階の管理区域エリア（通路）を貫通するケーブルトレイと貫通部の隙間より、管理区域側から非管理区域側へ空気が流れていることを確認いたしました（1か所）。</p> <p>また、本日、当該電源盤室を調査した結果、空気の流れがある箇所を新たに3か所確認しました。</p> <div style="display: flex; justify-content: space-around;"> <div style="text-align: center;"> <p>&lt;空気の流れが確認された箇所 (高圧電源盤室から撮影)&gt;</p>

<div style="display: flex; justify-content: space-around; width: 100%;"> <div style="border: 1px solid black; padding: 2px;">8/17 確認箇所</div> <div style="border: 1px solid black; padding: 2px;">8/16 確認箇所</div> </div> </div> <div style="text-align: center;"> <p>&lt;8/16 確認箇所閉止処置前 (管理区域側から撮影)&gt;</p>

<p>対応状況</p>	<p>ケーブルトレイ周辺、貫通部および管理区域内の空気について放射能測定を実施した結果、汚染がないことを確認いたしました。</p> <p>なお、当該貫通部については、養生テープやシール材による閉止処置が完了しており、空気の流れは止まっております。</p> <p>また、全号機の高圧電源盤室内の類似箇所を調査した結果、同様な空気の流れは確認されませんでした。</p>

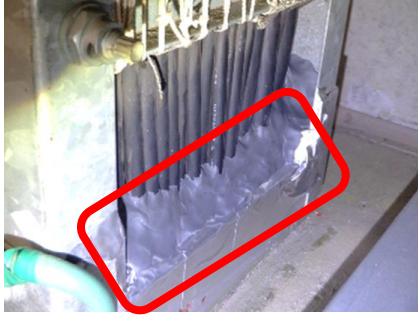
<p>&lt;8/16 確認箇所閉止処置後 (高圧電源盤室から撮影)&gt;</p>

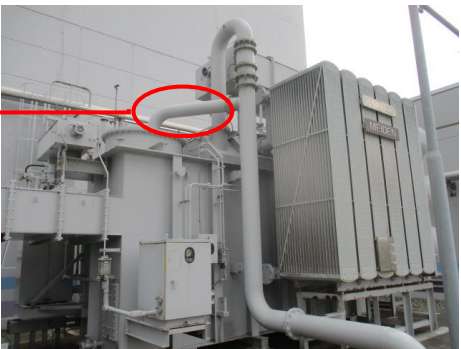
<p>号機</p>	<p>3号機</p>	
<p>件名</p>	<p>油漏えいに伴う低起動変圧器の停止について</p>	
<p>不適合の概要</p>	<p>2022年8月30日、3号機屋外変圧器エリア（非管理区域）において、低起動変圧器*の錆取り作業中に当該変圧器の点検口の蓋から絶縁油の漏えい（滲み程度）を確認しました。その後、漏えいが継続していることから、漏えい箇所の補修のため、当該変圧器を停止いたしました。</p> <p>なお、漏えいしている絶縁油は適宜拭き取りを実施しており、外部への流出はなく、環境への影響もありません。</p> <p>* 低起動変圧器              プラント停止中において所内電源へ電力を供給するための設備。</p> <div style="text-align: center;">

<p>低起動変圧器 外観</p> </div> <div style="display: flex; justify-content: space-around;"> <div style="text-align: center;">

<p>漏えい箇所</p> </div> </div>	
<p>安全上の重要度／損傷の程度</p>	<p>&lt;安全上の重要度&gt;</p> <p>安全上重要な機器等 / <span style="border: 1px solid black; border-radius: 50%; padding: 2px;">その他</span></p>	<p>&lt;損傷の程度&gt;</p> <p><input type="checkbox"/> 法令報告要</p> <p><input type="checkbox"/> 法令報告不要</p> <p><input checked="" type="checkbox"/> 調査・検討中</p>
<p>対応状況</p>	<p>今後、絶縁油が漏えいした原因調査を実施し、再発防止対策を講じてまいります。</p>

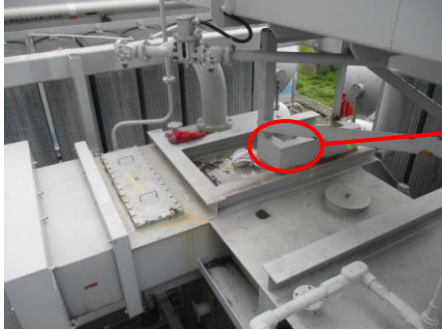
<p>低起動変圧器 上部</p> </div> <div style="text-align: center;">

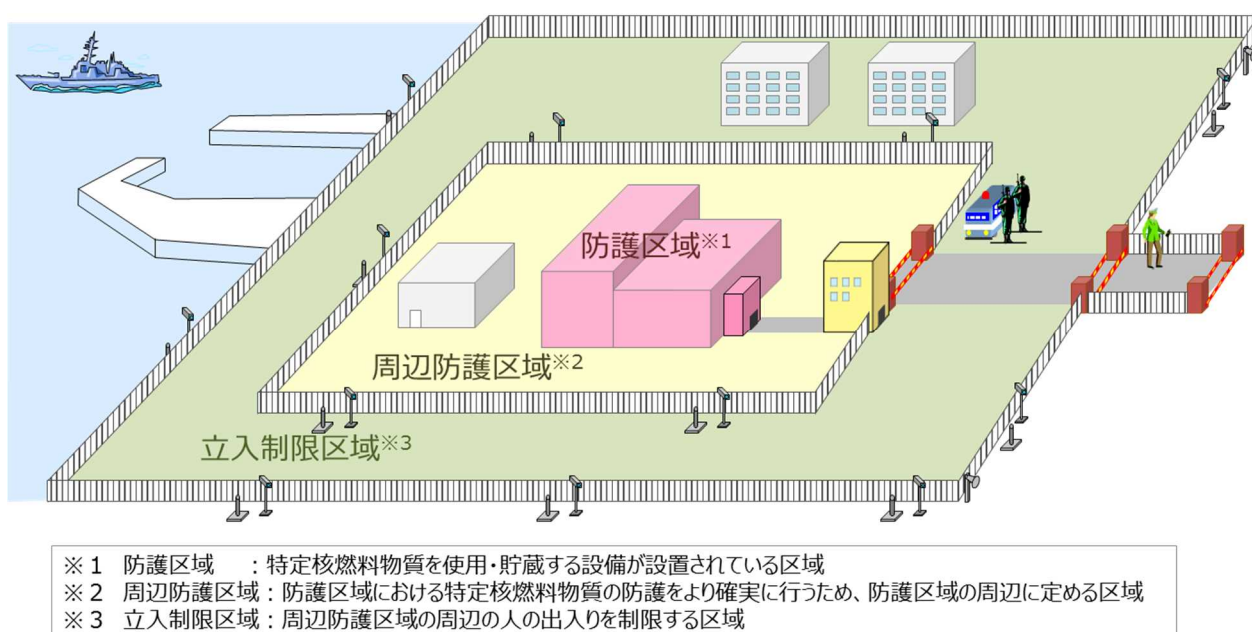
- 核物質防護上、周辺防護区域と立入制限区域においては、人の侵入を確認するための照明設備として、十分な明るさがあること、並びに非常用電源設備及び無停電電源装置又はこれと同等以上の機能を有する設備を備えることが要求されている。
- 柏崎刈羽原子力発電所では、本規制要求の同等以上の機能を有する設備として、常設照明に加え仮設照明を確保していたが、昨年9月以降、改善措置活動を進める中で、これまでの取り組みに加え、非常用電源等を備えていない一部の常設照明にも非常用電源等を備えることを自主的に計画し、取り組んでいた。
- この取り組み状況について、2022年6月の原子力規制検査でご確認いただいた中の気付き事項として、その時点では、外部電源を喪失し、一部の常設照明が使用できなくなった際、十分な明るさを確保できないことが確認されたことから、追加の仮設照明を配備し、2022年8月29日に正常な状態に復旧した。
- なお、当初の計画どおり、一部の常設照明にも非常用電源等を設置していく。

図. 核物質防護に係る区画のイメージ

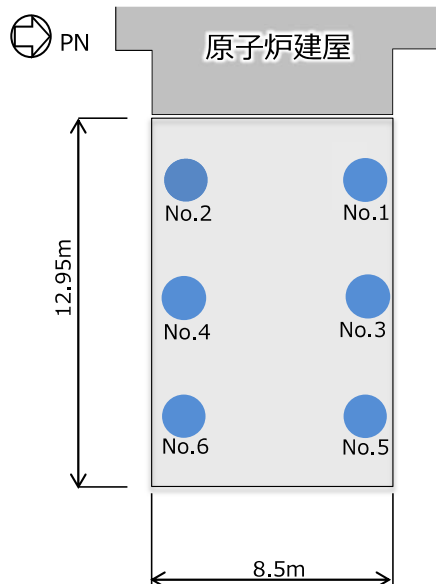
4号機大物搬入建屋基礎伏図

- 8月10日現在、6本全ての杭について、基礎下約3mまでの掘削が完了し、杭周囲に付着している砂などの除去作業を行っているところ
- 現時点で、5本の杭で軽微なひび割れを確認
- これらのひび割れについては、杭の耐震性能に影響を及ぼす可能性はないと考えているが、今後、詳細調査を進めていくなかで、有識者等の第三者にも評価いただく

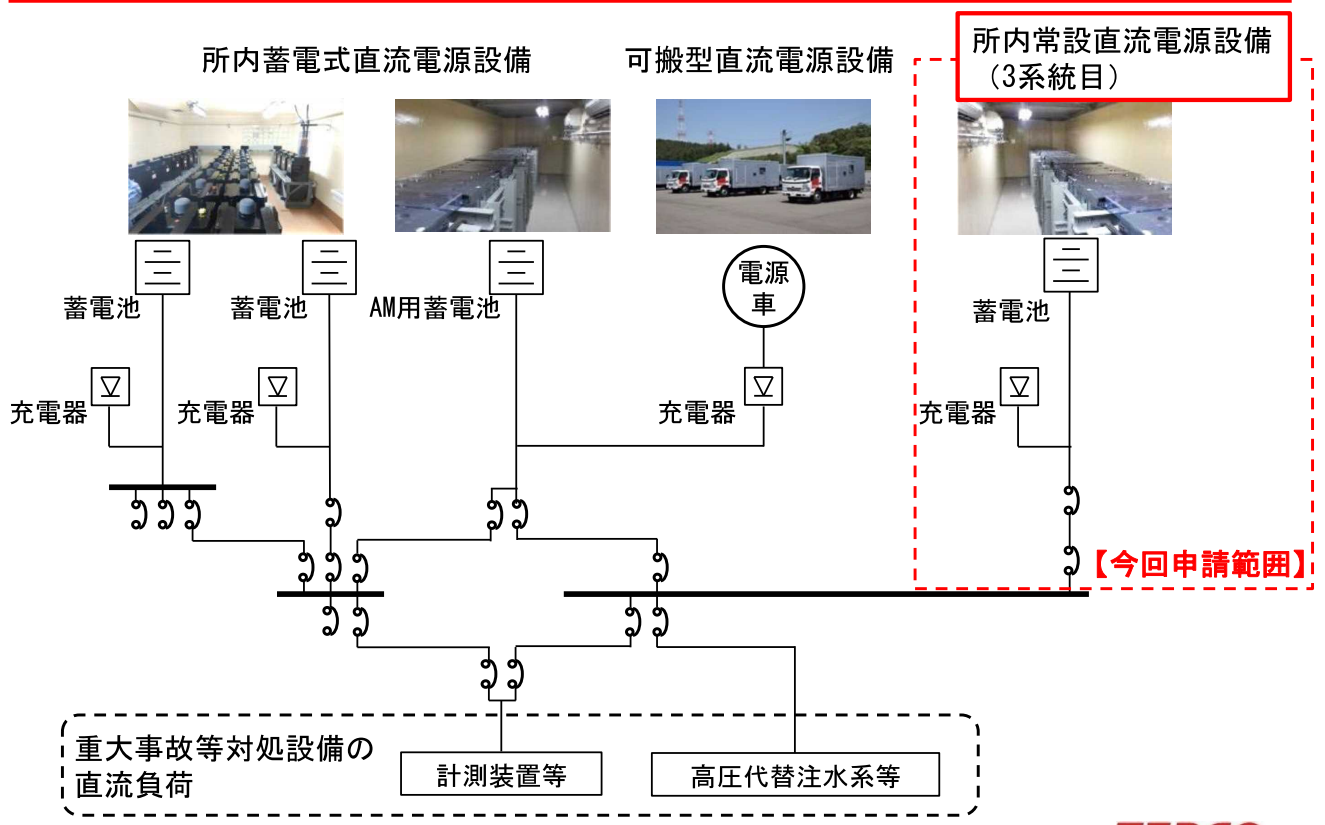
柏崎刈羽原子力発電所 6、7号機の所内常設直流電源設備（3系統目）の設置について（概要）

当社は、本日、柏崎刈羽原子力発電所 6・7号機の所内常設直流電源設備（3系統目）に関する原子炉設置変更許可申請の補正書を原子力規制委員会に提出いたしました。

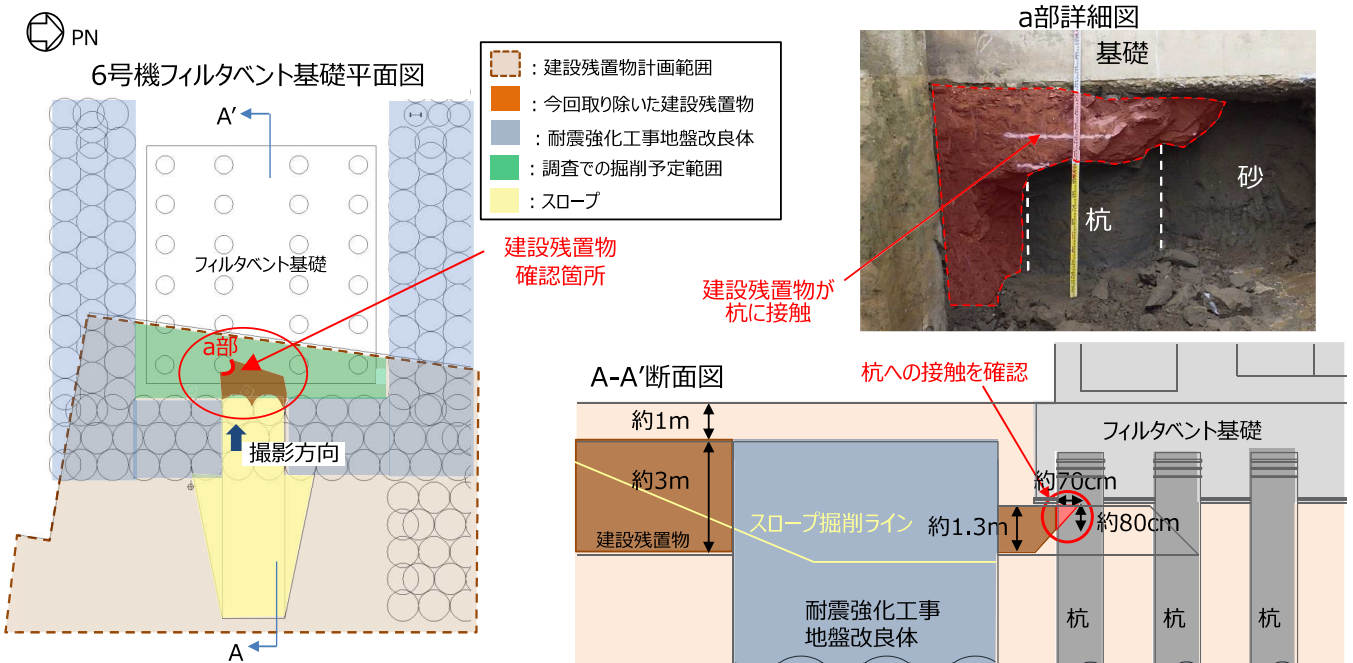
- 調査を進める中で、6号機フィルタベント基礎の手前側で確認した建設残置物が1本の杭に接していることを確認（2022年8月23日）
- 今後、基礎下の掘削を慎重に進め、杭に接している範囲の特定や杭への影響を確認するが、安全最優先での作業になるため、調査には時間がかかる見込み
- なお、杭近傍で確認された建設残置物については全て撤去予定
