柏崎刈羽原子力発電所の設備工事における管理体制について

第233回「地域の会」定例会資料〔前回定例会以降の動き〕

柏崎刈羽原子力発電所7号機における主要設備の健全性確認について

柏崎刈羽原子力発電所 6号機大物搬入建屋 杭の損傷に関する追加調査の進捗状況について

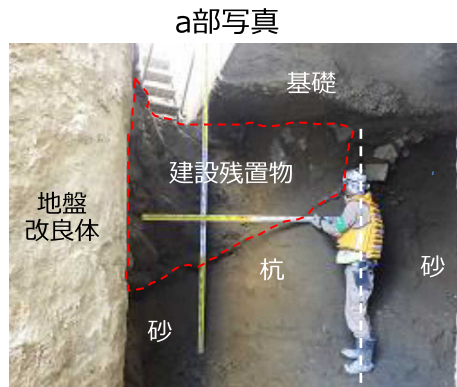
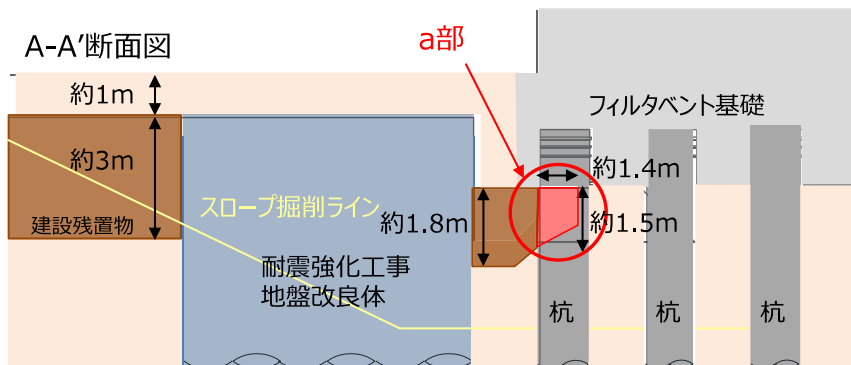
6号機フィルタベント基礎平面図

- 調査を進める中で、建設残置物が接していた1本目の杭に次いで、2本目の杭（南東角）に接している状況を確認
- 確認された杭近傍の建設残置物については全て撤去済み

- : 建設残置物計画範囲
- : 今回取り除いた建設残置物
- : 砂質土
- : 掘削済み範囲
- : 今後掘削予定範囲
- : 耐震強化工事地盤改良体

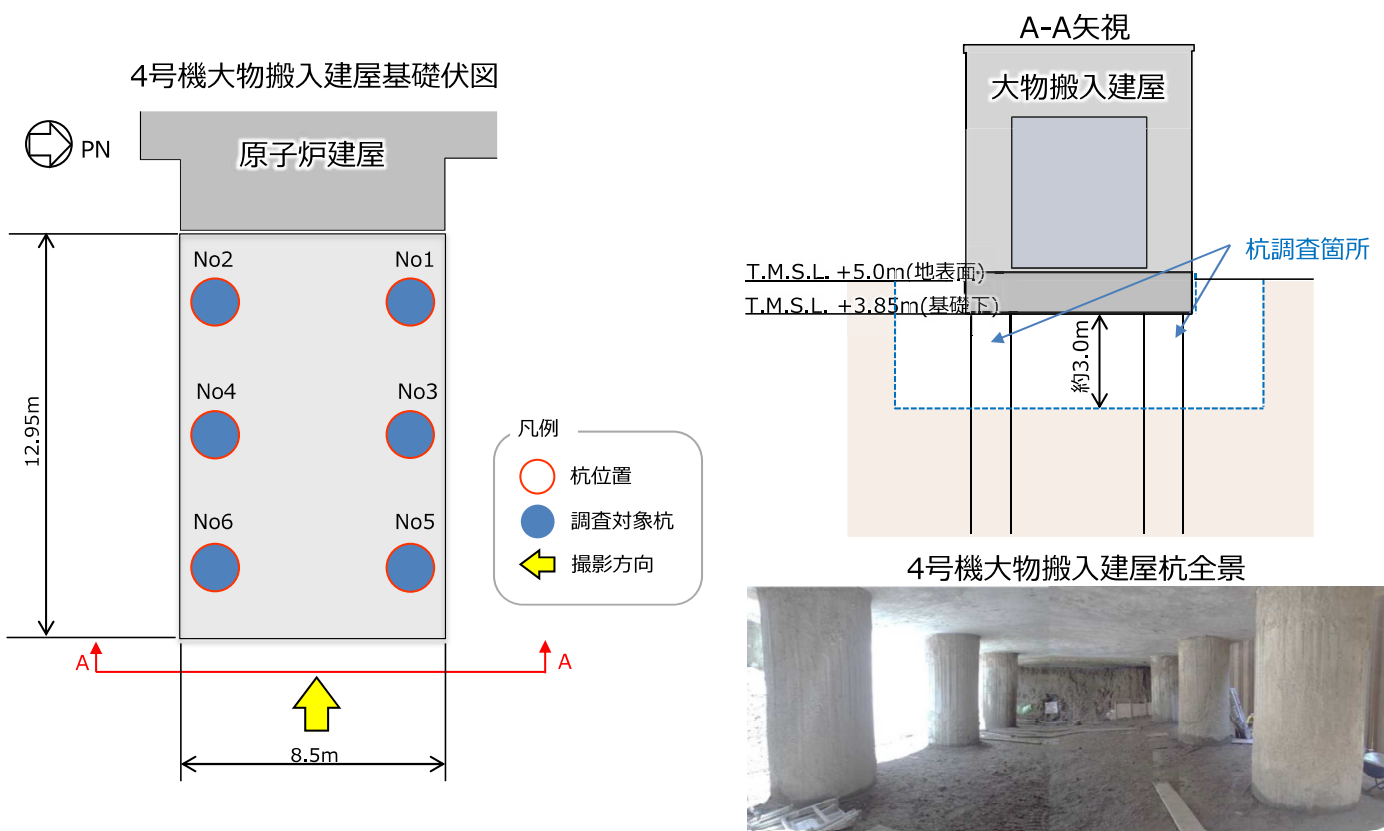
- 中越沖地震を経験し、かつ同種構造で建設残置物のない4号機大物搬入建屋を調査
- 6本全ての杭について、基礎下約3mまで掘削し、杭頭部を露出させた上で外観目視を実施
- 調査にあたっては、学識者などの第三者のご意見をいただきながら対応

- 調査の結果、6本全ての杭で、幅1mm未満のひび割れが確認されたものの、杭としての支持性能に大きな支障となる損傷はなく、耐震性能に影響がない状態であることを確認
 - ※ 学識者などの第三者委員会においても妥当であるとの評価
- なお、地下部については非破壊試験を実施し、健全性を確認

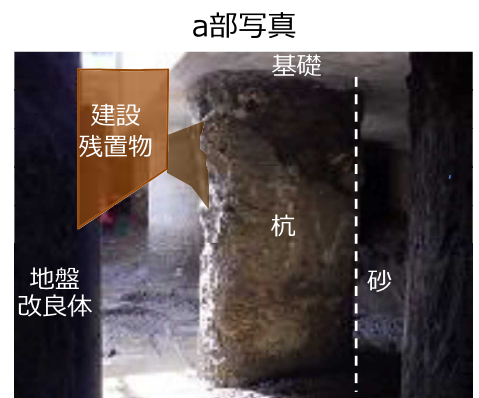
(2) 6号機フィルタベント基礎 建設残置物調査結果

- ▶ 2本の杭が建設残置物に接していたことに加え（8/25および10/13公表済）、左下角にある杭から右側に向かって3本目の杭についても、わずかながら接していることを確認
- ▶ 確認された杭近傍の建設残置物については、既に全て撤去済み
