ご質問への回答

第235回「地域の会」定例会資料〔前回定例会以降の動き〕

2022年12月8日
東京電力ホールディングス株式会社
柏崎刈羽原子力発電所

「廃炉」の主な作業項目と作業ステップ

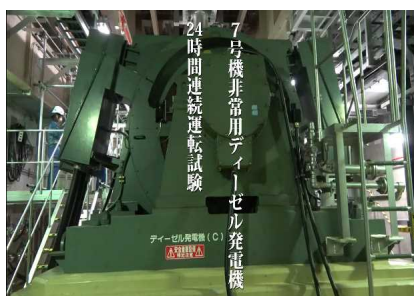
『非常用ディーゼル発電機24時間運転試験』

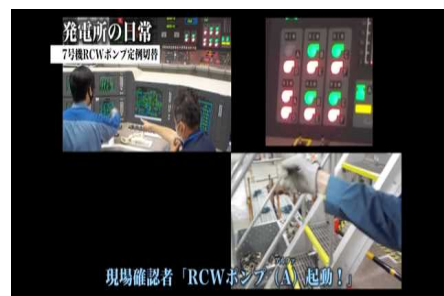
『原子炉補機冷却系ポンプ定例切替』
