第261回「地域の会」定例会資料〔前回定例会以降の動き〕

東京電力ホールディングス(株) 柏崎刈羽原子力発電所

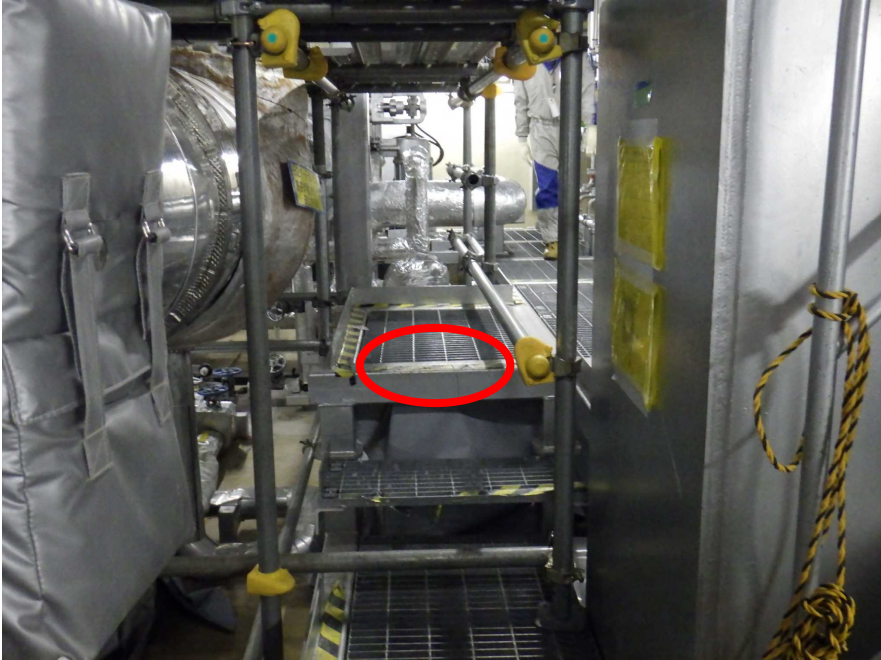
号機	6号機	
件名	原子炉建屋（管理区域）におけるけが人の発生について	
不適合の概要	<p>2025年2月13日午後5時ごろ、6号機原子炉建屋2階（管理区域）で弁の検査準備作業に従事していた協力企業作業員が、階段歩行中に躓き、左脛をぶつけました。作業中は、けがに気付いておらず、帰宅した後に左脛に傷と出血を確認したことから、医療機関を受診しました。</p> <p>なお、本人に身体汚染はありません。</p>

<p>けがの発生状況 （階段に左脛をぶつけた）</p>	
安全上の重要度／損傷の程度	<p><安全上の重要度></p> <p>安全上重要な機器等 / <u>その他</u></p>	<p><損傷の程度></p> <p><input type="checkbox"/> 法令報告要 <input checked="" type="checkbox"/> 法令報告不要 <input type="checkbox"/> 調査・検討中</p>
対応状況	<p>病院で診察の結果、「左下腿挫創」と診断されました。</p> <p>今回の事例を踏まえ、発電所関係者に周知し注意喚起を行うとともに、再発防止に努めてまいります。</p>

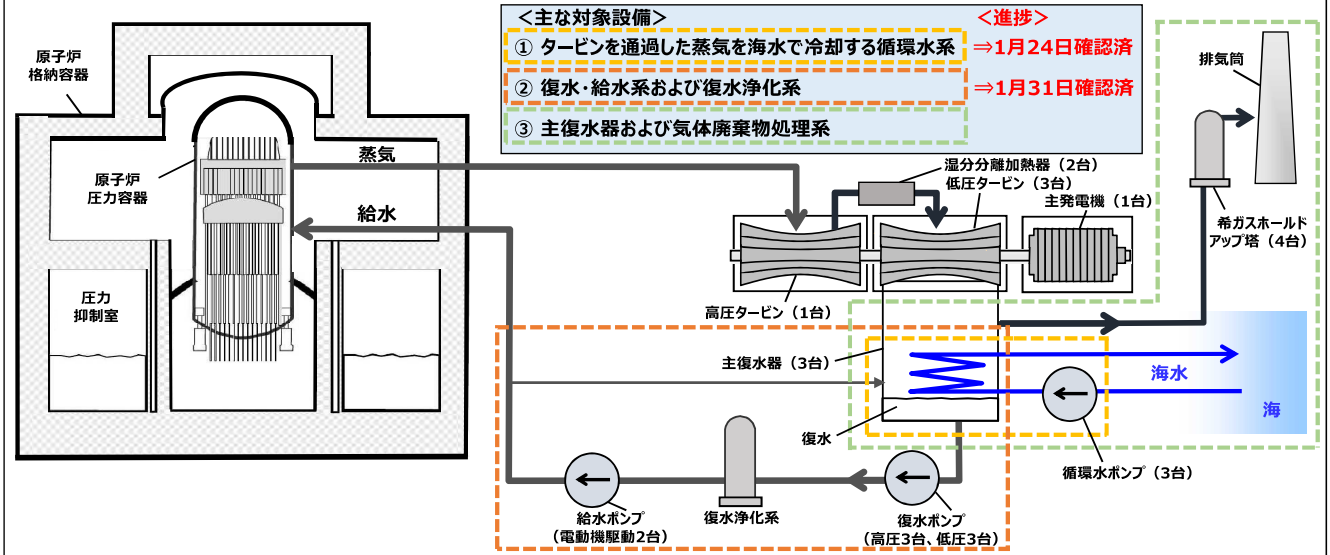
全体概要図

- 循環水系（①）について1月24日までに機能を確認済
- 復水・給水系および復水浄化系（②）について、1月20日より復水・給水ポンプを起動し、1月31日まで
に機能を確認済
- 現在、復水器および気体廃棄物処理系（③）について準備中
