再発防止対策（その２：管理の徹底）

7号機の点検・補修状況

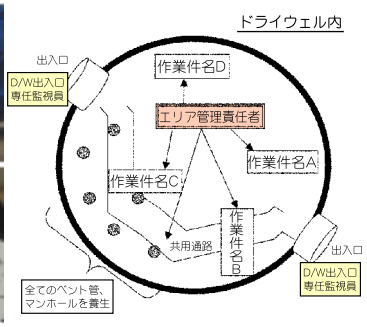
（ビニールシート養生なし）

（ビニールシート養生）

ベント管開口部を全て養生し、物理的な落下防止を図ります。

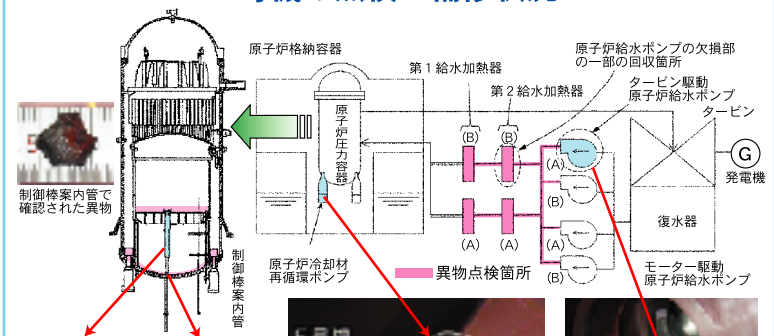
・原子炉給水ポンプ欠損、制御棒案内管で発見された異物に関連して、給水加熱器・原子炉圧力容器・制御棒案内管等の点検を実施。

原子炉冷却材再循環ポンプの異物

原子炉給水ポンプ欠損の状況
