# 柏崎刈羽原子力発電所の6, 7号機の 安全確認の状況について

平成21年9月2日  
原子力安全・保安院

# **7号機の漏えい燃料発生に係る報告 (中間報告) に対する評価について**

# 6号機のプラント全体の機能試験 の確認状況について

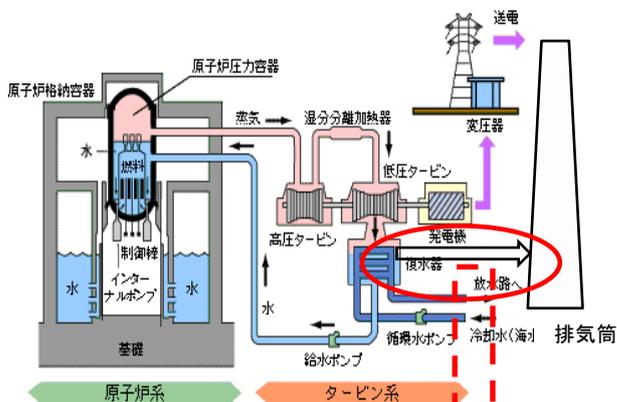
7月23日から24日にかけて、7号機において気体廃棄物処理系の**高感度オフガスモニタ**※の指示値の上昇が確認されました。

排気筒モニタ  
→変化なし  
(異常なし)

排ガス放射線モニタ  
→変化なし  
(異常なし)

高感度オフガスモニタ指示値(キセノン133)  
(通常値)0.7cps

(7月24日:最大)316cpsが検出される。

【保安規定で定める制限値は満足されている。】

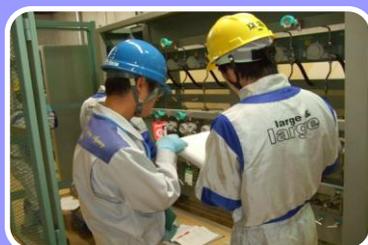
#### 原子炉起動にあたっての安全性の確認(～8月25日)

- これまで発見された不適合事象(3678件)を始めとして処理が終了していること、保安院が明らかにした「教訓と課題(10項目)」について、適切に対応が行われていることを確認。(事業者の評価会議に出席)
