第 106 回「地域の会」定例会資料 [前回 3/7 以降の動き]

【不適合事象関係】

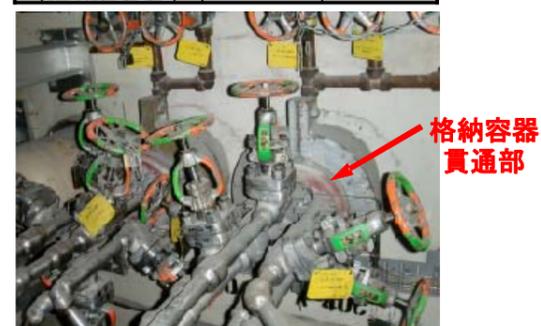
図2：2号機圧力容器代替温度計現場調査結果

- 2号機原子炉格納容器内部調査（前回1/19に実施）  
 2回目の格納容器内部調査の結果、格納容器内滞留水の水位が格納容器底部より約60cmの位置にあること、水温が約50℃であることを確認（3/26）（図1参照）。また、雰囲気線量は最大約73Sv/h（3/27）。
- 2号機圧力容器代替温度計の設置  
 2号機原子炉圧力容器底部温度計の計器故障等を受け、代替温度計の設置を検討中。温度計の挿入の可能性がある配管を数箇所抽出し、雰囲気線量の確認等の現場調査を実施（3/15～22）。本調査にて候補として残ったジェットポンプ計装B系、ホウ酸水差圧検出および移動式炉心計装については、作業を前提として、寸法計測、配管表面温度計測等の詳細調査を実施（3/28～予定）（図2参照）。
- 多核種除去設備の検討・設計  
 現行の水処理施設の処理水に含まれる放射性物質濃度をより一層低く管理するため、多核種除去設備を導入予定。準備工事として、森林伐採・敷地造成を実施中（3/1～3月末予定）。基礎試験の結果、除去対象として着目した核種の内、 $\gamma$ 核種及び $\alpha$ 核種については、検出限界値未満まで除去できることを確認済。なお、 $\beta$ 核種については、告示濃度限度未満となることを確認されたものの、一部の $\beta$ 核種（ $^{89}\text{Sr}$ 、 $^{90}\text{Sr}$ 、 $^{90}\text{Y}$ ）が僅かに検出されているため、更なる浄化のための設備設計を進めていく。

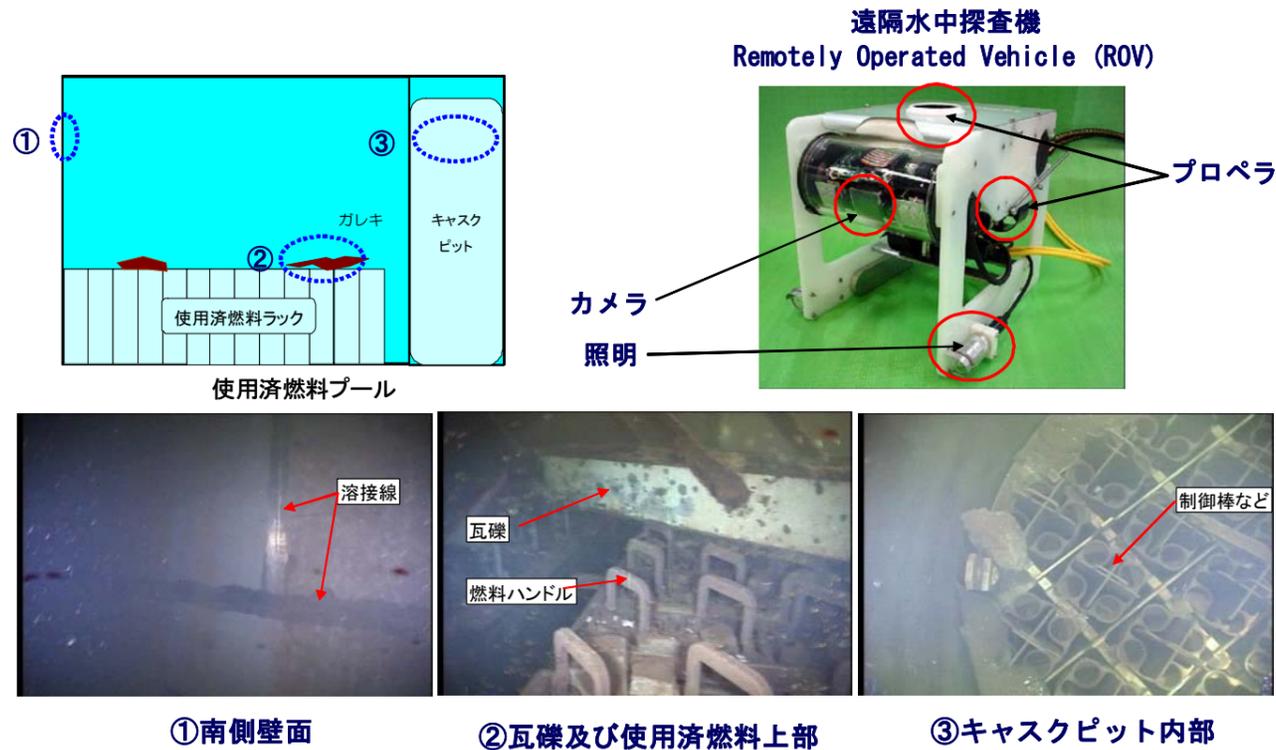
図6：4号機使用済燃料プール内瓦礫分布調査結果

- 4号機使用済燃料プール内瓦礫の分布調査  
事前準備として、以下の作業を実施（3/15～16）。
  - ・ 燃料取出の際に、キャスクピット内に保管されている制御棒などを原子炉底部へ移動することを検討しているため、原子炉底部のガレキ落下状況確認を実施。
  - ・ 水中カメラによる使用済燃料プール内の事前確認を実施。
 今後の使用済燃料プール内の燃料取出し計画の立案のため、遠隔水中探査機を利用したプール内瓦礫の分布調査を実施（3/19～21）（図6参照）。
- 共用プール復旧  
使用済燃料プールから取り出した燃料を保管するため、共用プール復旧工事中（継続）。補給水系・圧縮空気系復旧（～3/15）、照明、制御用・作業用分電盤等仮復旧（～4月末予定）。
