東京電力株式会社柏崎刈羽原子力発電所5号機中央制御室非常用換気空調系の運転上の制限の不遵守に係る根本原因分析結果等の報告を受けました

東京電力株式会社福島第二原子力発電所における 非管理区域での放射性物質による汚染の確認に関する 原因と対策の報告を受けて確認を行いました

九州電力株式会社玄海原子力発電所3号機で確認された 充てんポンプの主軸の折損に関する原因と対策の報告を受けました

玄海原子力発電所3号機充てんポンプ 主軸折損事象の概要

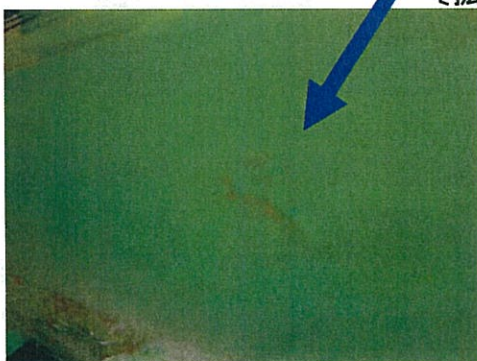
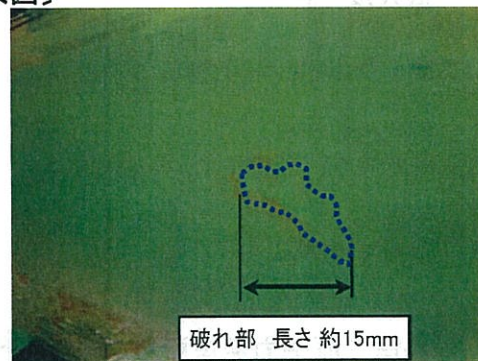
漏えい確認されたポリエチレン容器状況

- ・搬入された7つの容器について確認したところ、そのうちの1つについて、ポリエチレン容器の閉止栓の緩み（約1／3回転）、容器外表部と養生用ビニール袋内面の間に容器内の水と同一の水（約20cm³）の存在、当該ビニール袋の下部に破れ（長さ約15mm）が認められた。
- ・当該容器の閉止栓の緩みについては、容器本体と閉止栓の間にバリ（プラスチックの加工過程で製品の縁などにはみ出したりしてできる余分な部分）が確認されたことから、このバリの噛み込みにより閉止栓が完全に閉止しておらず、その後、輸送時の振動が加わったことにより閉止栓が徐々に緩んだものと推定した（福島第一原子力発電所からの発送前に閉止栓が十分閉まっていることを作業員が手で確認したことが聞き取りにより確認されている。）。
- ・当該容器は、水の封入から福島第二原子力発電所へ搬入されるまでの間、ビニール袋で養生された状態で、床、車両の荷台及び地面に置かれていることから、当該ビニール袋の破れは、輸送車両の荷台や地面にある突起物との摩擦により生じたものと推定した。
- ・以上から、今回確認された放射性物質による汚染は、緩んだポリエチレン容器の閉止栓及び養生用ビニール袋の破れを通じ、容器内の水が漏えいしたことによるものと推定した。（添付資料1）

突起状のものと擦れ、破れた

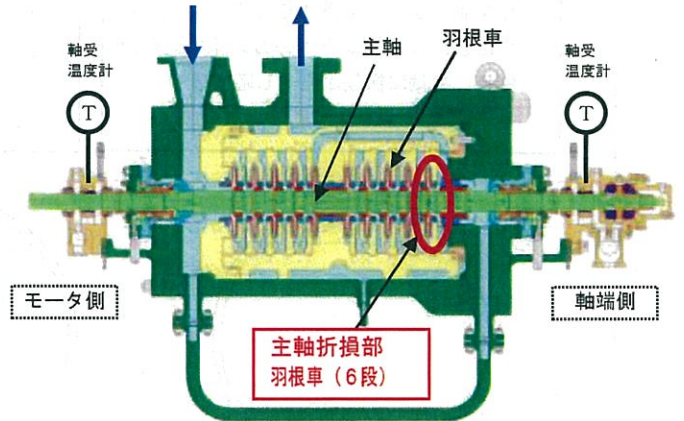
充てんポンプ構造図

12月9日の事象発生の際、充てんポンプ(C)の運転を停止しましたが、充てんポンプは3台あり、予備の充てんポンプ(A)へ切り替えて運転を継続したことから、安全上の問題はありません。また、充てんポンプ(C)から漏えいした水についても、全量が堰内に留まり、液体廃棄物処理系に移送されていることから、外部への放射性物質による影響はありません。
