資料 2 福島第一原子力発電所に関する対応状況

保安院の主な対応（6月6日以降）

「福島第一原子力発電所4号機原子炉建屋の外壁の局所的な膨らみを考慮した耐震安全性に関する検討に係る報告書」を受理しました

福島第一原子力発電所4号機原子炉建屋の 外壁の局所的な膨らみを考慮した耐震安全性に 関する検討結果について

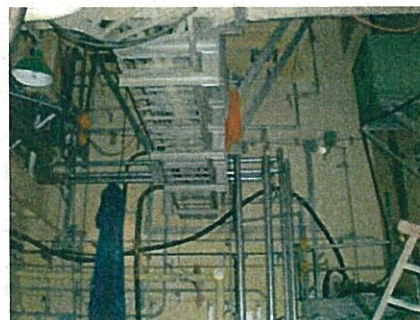
② 南面

▶目視点検の結果、幅1mm以上の有意なひび割れは確認されなかった。

周辺外壁面と比較して西側および南側外壁面に局所的な膨らみが確認されたものの、コンクリート強度の確認およびひび割れの目視点検の結果、構造強度に影響を及ぼすような損傷は確認されなかった。
