第 1 1 2 回「地域の会」定例会資料 [前回 9/5 以降の動き]

【不適合事象関係】

<区分Ⅲ>

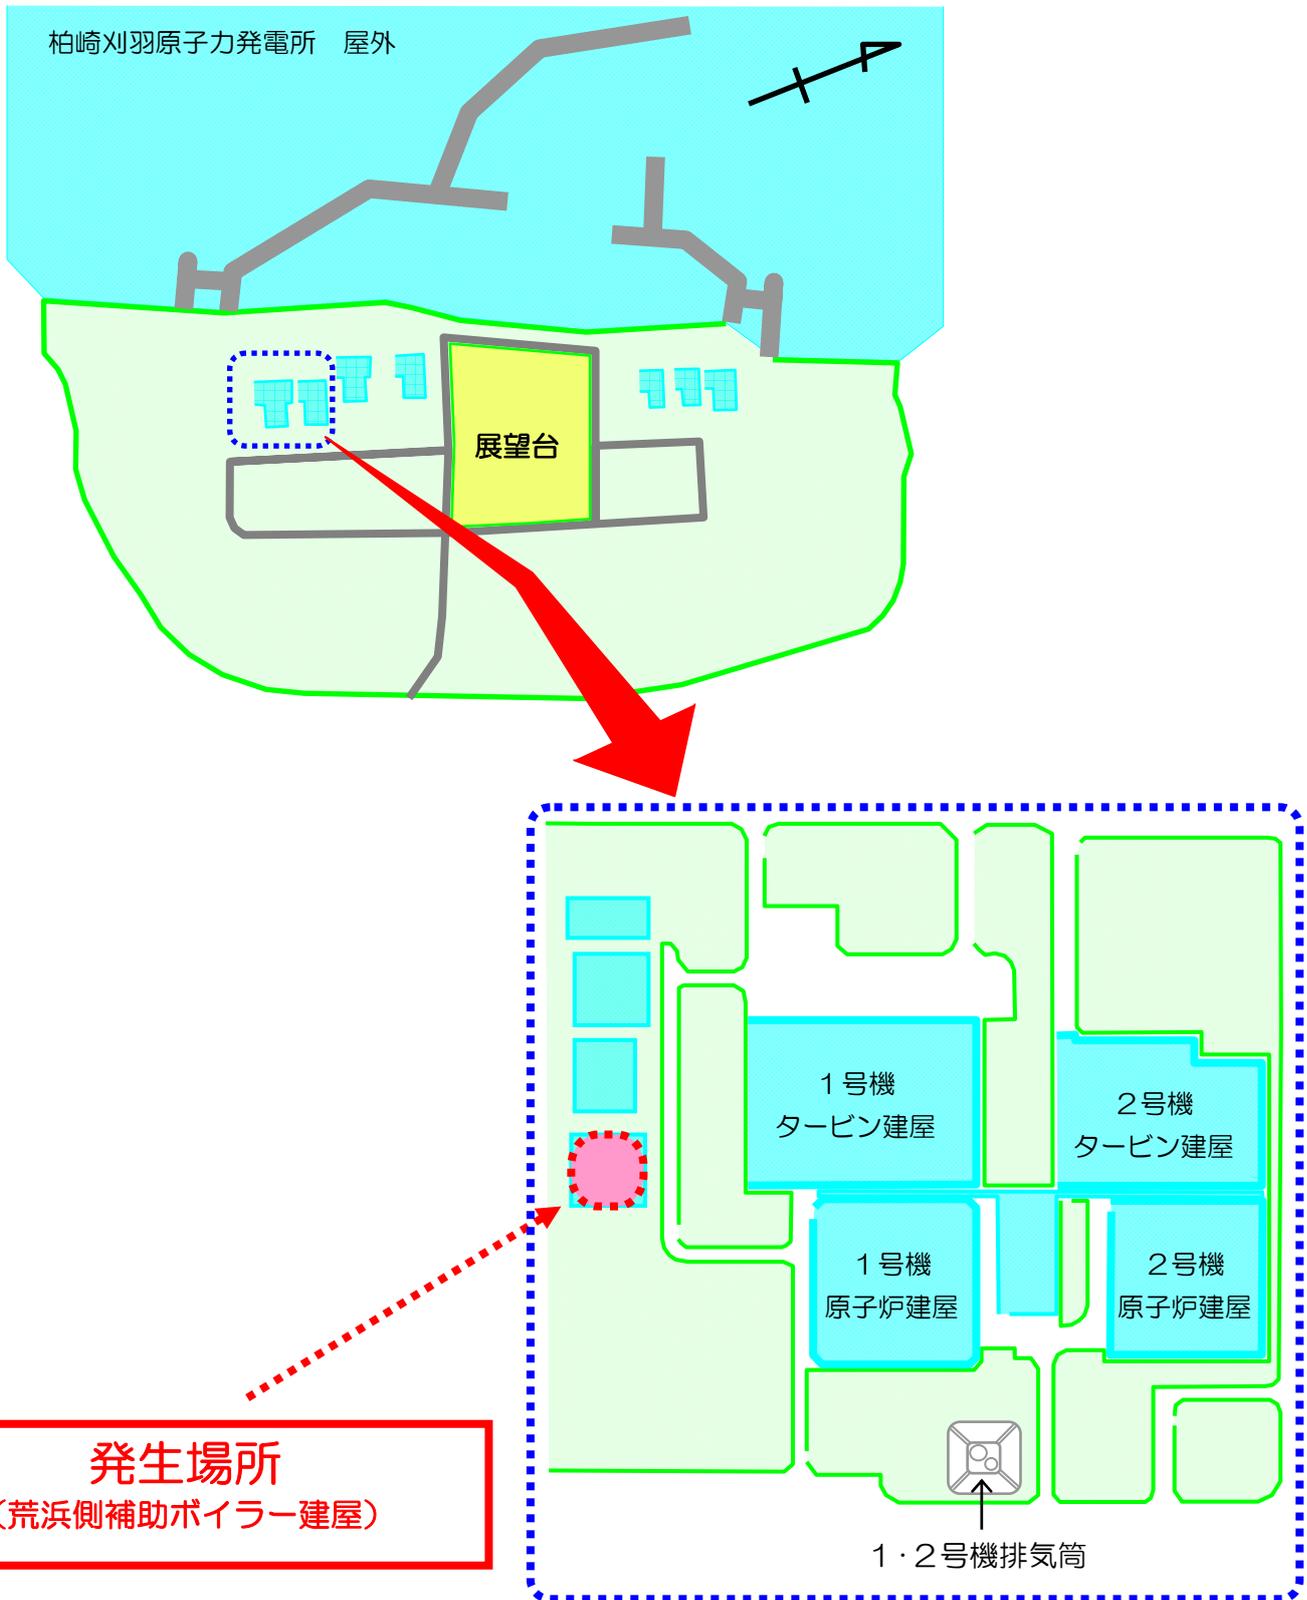
# 荒浜側補助ボイラー建屋（非管理区域）における病人の発生について

場所	荒浜側補助ボイラー建屋	
件名	荒浜側補助ボイラー建屋（非管理区域）における病人の発生について	
不適合の概要	<p>平成 24 年 9 月 10 日午後 2 時 30 分頃、現在新設している荒浜側補助ボイラー建屋（非管理区域）において、空調設備の設置工事の一環として、足場の組み立て作業に従事していた協力企業作業員が、作業中に体調不良を訴えたことから、休憩所で水分補給し休憩していました。</p> <p>その後も体調が回復しなかったことから、業務車にて病院へ搬送しました。なお、当該作業員に意識はありました。</p>	
安全上の重要度／損傷の程度	<p>&lt;安全上の重要度&gt;</p> <p>安全上重要な機器等 / <u>その他設備</u></p>	<p>&lt;損傷の程度&gt;</p> <p><input type="checkbox"/> 法令報告要</p> <p><input checked="" type="checkbox"/> 法令報告不要</p> <p><input type="checkbox"/> 調査・検討中</p>
対応状況	<p>診察の結果、熱中症と診断されました。</p> <p>当該作業においては、熱中症対策として、作業前の注意喚起や作業中のこまめな休憩や水分補給を行っていましたが、今後とも当社社員および協力企業の方々へ作業開始前の体調確認や、休憩、適度な水分および塩分の補給を心がけるよう、あらためて注意喚起を行います。</p>

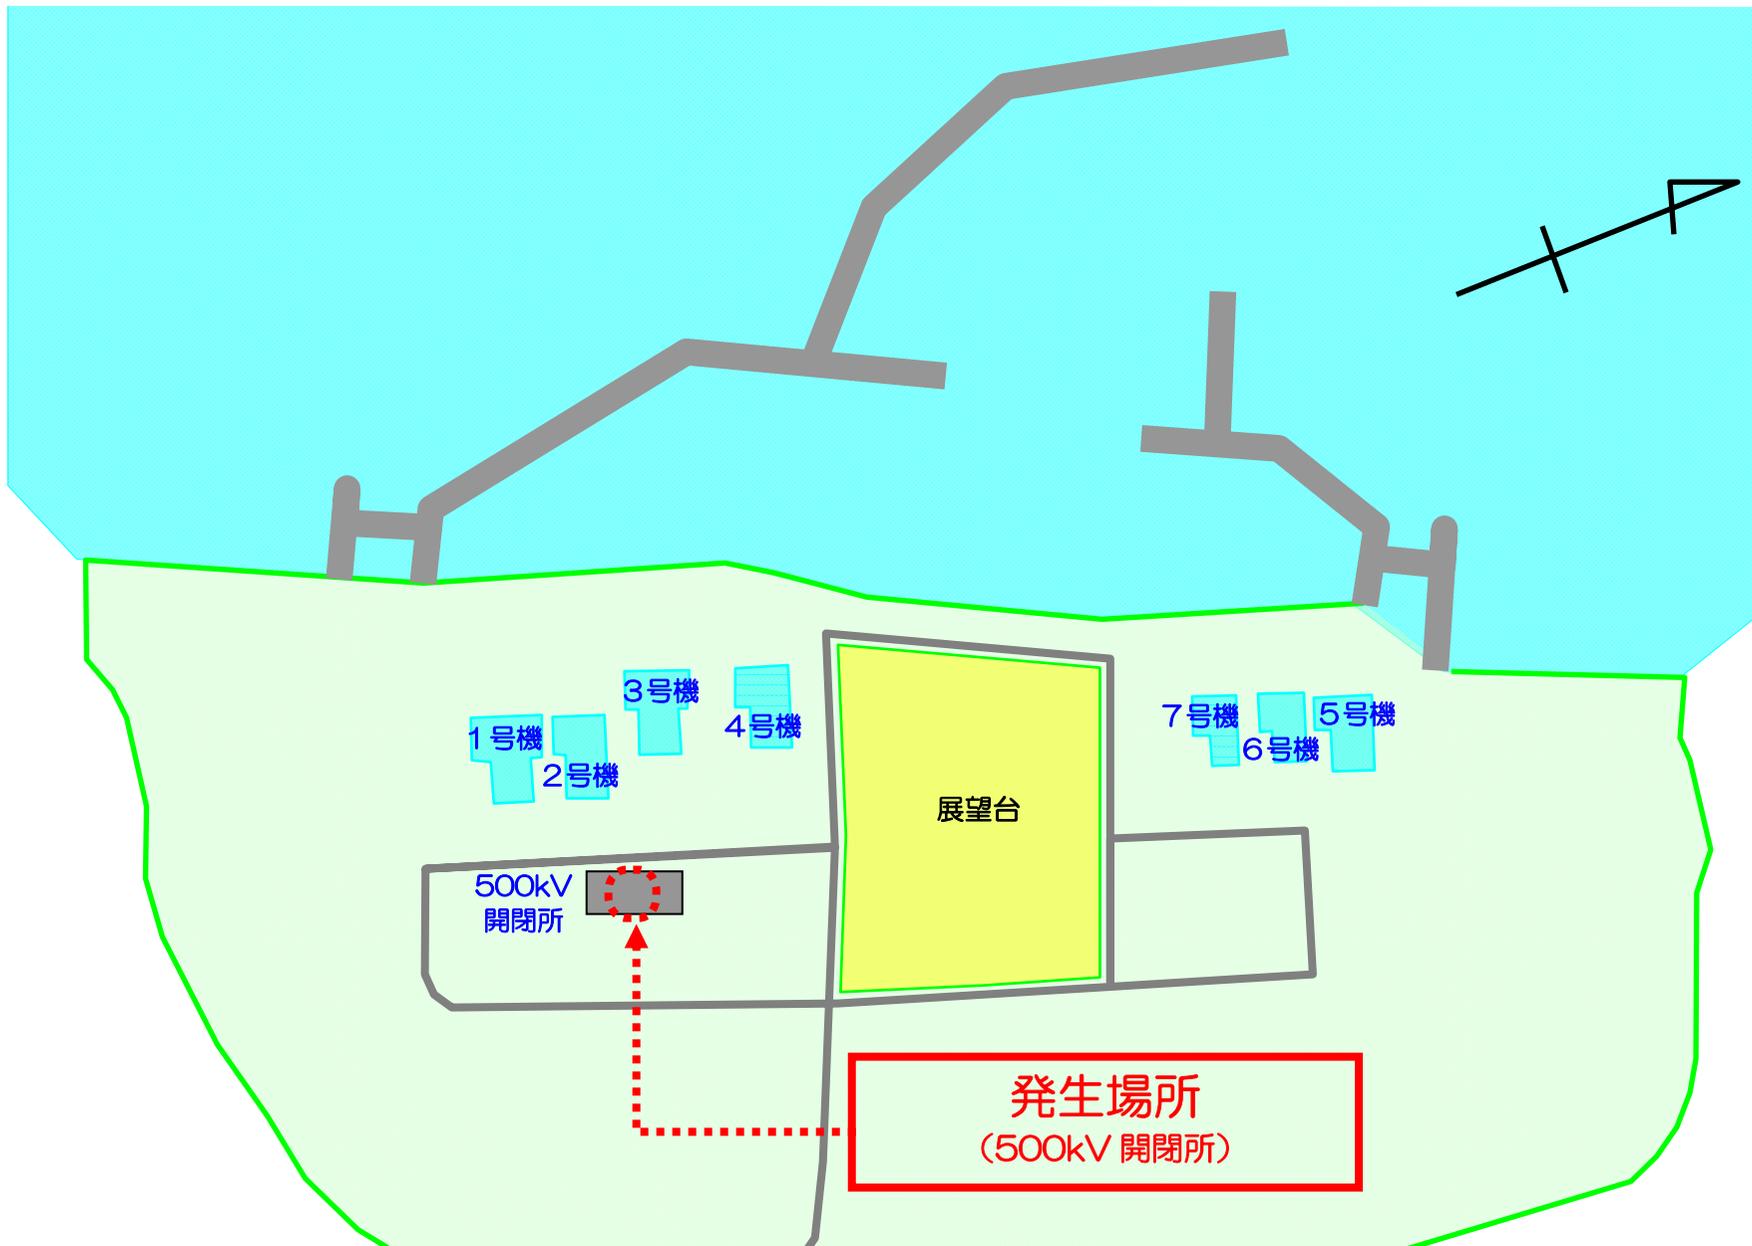
発電所構内 500kV 開閉所（屋外）におけるけが人の発生について

場所	発電所構内（屋外）	
件名	500kV 開閉所（屋外）におけるけが人の発生について	
不適合の概要	<p>平成 24 年 9 月 11 日午前 10 時頃、屋外 500kV 開閉所において、500kV ケーブルダクト修理の一環として、足場材の運搬作業に従事していた協力企業作業員が、足場板を運搬中に仮置きされた足場パイプにつまずき転倒し、手をついた際に、運搬していた足場板が左手小指の上に落下し、左手小指を負傷したことから、業務車にて病院へ搬送しました。</p> <div style="display: flex; justify-content: space-around;"> <div data-bbox="359 936 837 1451"> <p>【運搬時】</p>

<p>②転倒した際に、運んでいた足場板が左手小指の上に落下して負傷。</p> </div> </div>	
安全上の重要度／損傷の程度	<p>&lt;安全上の重要度&gt;</p> <p>安全上重要な機器等 / <span style="border: 1px solid black; border-radius: 50%; padding: 2px;">その他設備</span></p>	<p>&lt;損傷の程度&gt;</p> <p><input type="checkbox"/> 法令報告要  <input checked="" type="checkbox"/> 法令報告不要  <input type="checkbox"/> 調査・検討中</p>
対応状況	<p>病院における診察の結果、左小指末節骨開放骨折と診断されました。</p> <p>今回の事象は、運搬中の後方確認不足および足場板の運搬経路が狭かったことから、適切な作業体勢がとれなかった為に発生したものと推定しております。</p> <p>今後、今回の事象について関係者へ周知および注意喚起を図り、同様の事象が発生しないよう再発防止に努めてまいります。</p>

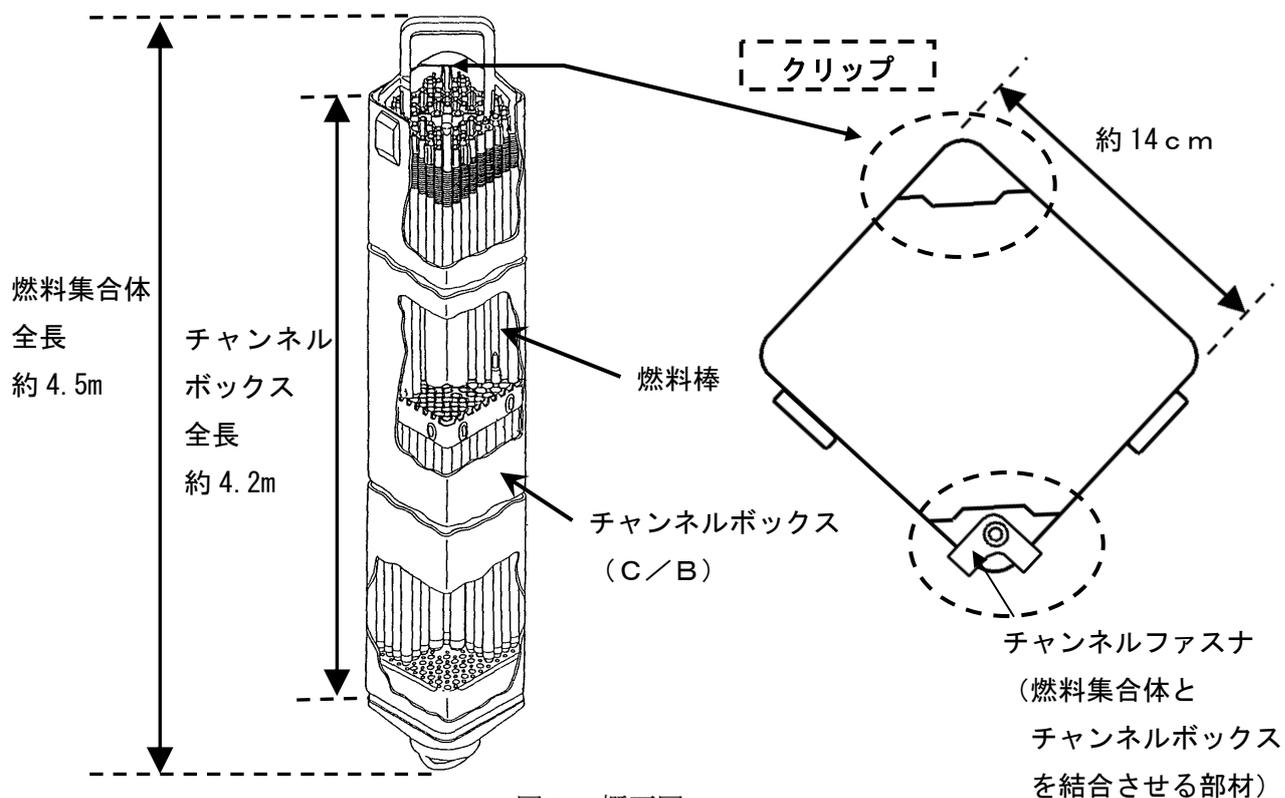
チャンネルボックス上部の外観点検によって確認された状況

今回の点検により、当該箇所の一部に最大で約 19mm の白色化または欠損した可能性のある部位が確認されておりますが、当社で過去に確認した事例と同様な様相であり、これまで同様、クリップの強度に問題はありません。

また、白色化または欠損した可能性のある部位は脆い酸化物であり、燃料集合体への影響はないことから、安全上の問題はないと考えております。

柏崎刈羽原子力発電所 4 号機では、使用済燃料プール内に貯蔵されている全燃料体 2,360 体（新潟県中越沖地震時に原子炉内に装荷されていた燃料体 764 体を含む）について、外観点検を実施し、当該部に白色化または欠損の可能性があるとして判断された燃料体は合計 10 体であり、確認された C/B 上部クリップ接合部の白色化または欠損と思われる部位は最大約 12mm であった。

柏崎刈羽原子力発電所 7 号機では、使用済燃料プール内に貯蔵されている全燃料体 2,336 体（新潟県中越沖地震時に原子炉内に装荷されていた燃料体 446 体を含む）について、外観点検を実施し、当該部に白色化または欠損の可能性があるとして判断された燃料体は合計 71 体であり、確認された C/B 上部クリップ接合部の白色化または欠損と思われる部位は最大約 19mm であった。なお、今回白色化または欠損の可能性があるとして判断された燃料体 71 体のうち、6 体については、平成 9 年に柏崎刈羽原子力発電所 5 号機で白色化の事例を確認していた燃料体を号機間輸送により柏崎刈羽原子力発電所 7 号機の使用済燃料プールに移送したものである。

柏崎刈羽原子力発電所 4 号機および 7 号機の使用済燃料プールにおいては、引き続き水中カメラによる C/B 上部の詳細確認を実施し、欠損の有無を確認する。また、他の号機については、プラントの状態を確認しつつ、計画的に点検を実施していく。
