第 115 回「地域の会」定例会資料 [前回 12/5 以降の動き]

柏崎刈羽原子力発電所 5号機の
燃料集合体ウォータ・ロッドの曲がりについて（続報）

柏崎刈羽原子力発電所 5号機 燃料集合体ウォータ・ロッドの曲がり事象に関する燃料集合体点検状況について

柏崎刈羽原子力発電所 5号機における
「原子炉施設故障等報告書」の提出等について

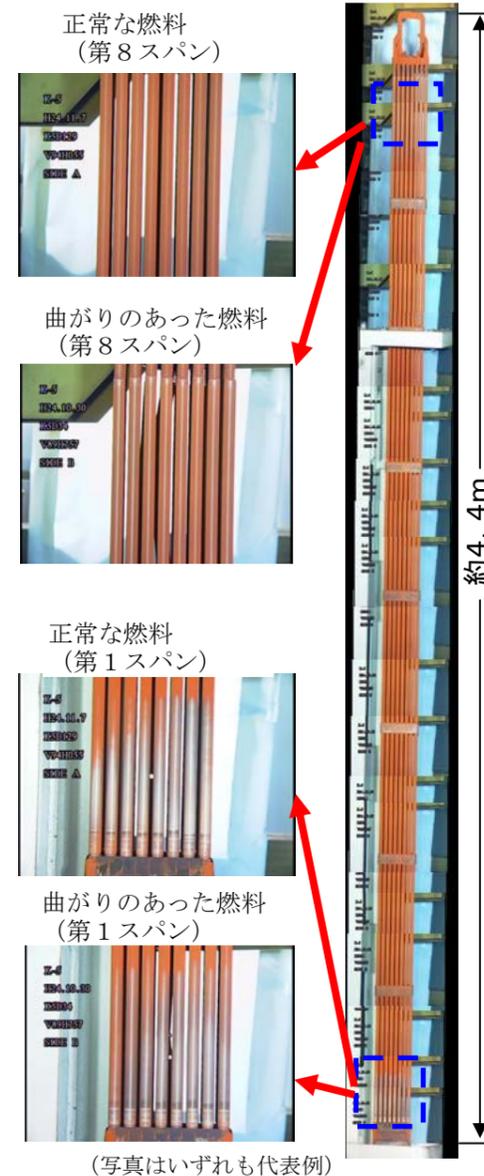
- ウォータ・ロッドに曲がり確認された18体の燃料集合体の内、ウォータ・ロッドの曲がり大きい代表的な燃料集合体2体を対象として、ファイバースコープによる、燃料集合体内部の詳細点検を実施した。

(写真はいずれも代表例)

- 比較的強度が低い通水孔付近に変形を確認した。
- 一部の通水孔は変形により孔が狭まっているが、全体として閉塞はしていない。

- ①本来は真円状のウォータ・ロッド下部の通水孔が押し潰されたように変形している（上方向からの力によって変形が生じたものと評価）。しかしながら、ウォータ・ロッド内を流れる冷却材の流路は確保されており、機能は維持されていたものと考えられる。
- ②ウォータ・ロッドの上下端には、伸びを吸収する余裕がまだ残っている。従って、ウォータ・ロッド自体が設計想定以上に照射伸びを起し、その結果、曲がりが発生したとは考えがたい。
- ③ファイバースコープで観察した範囲内でスペーサの内部に破損は確認されておらず、その位置も所定の状態に保持されていた。

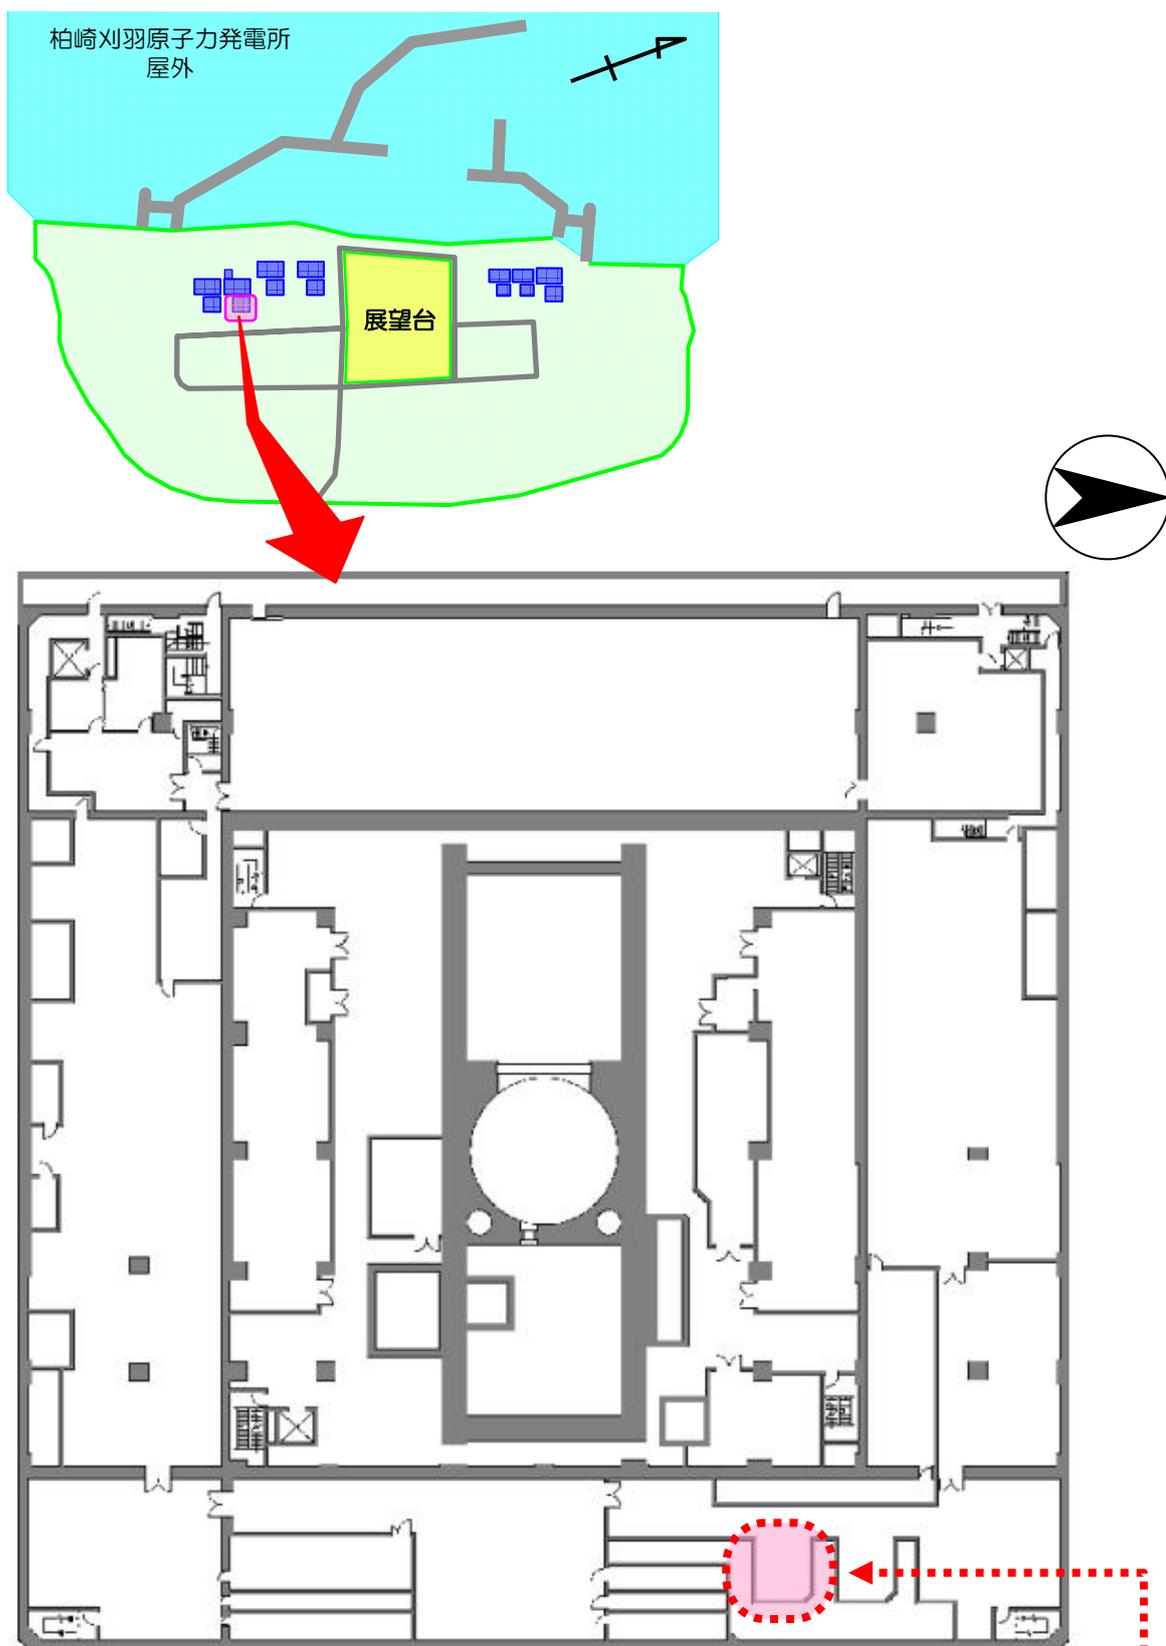
発生場所
(原子炉複合建屋2階 東側エリア)

<p>指をはさみ負傷</p> </div> <p>* グラビティーダンパ 空調機の出口側に設置されている空気の逆流を防止するための仕切り板状の弁。空調機運転時は開いており、空調機が停止すると閉じる。</p>	
安全上の重要度／損傷の程度	<p><安全上の重要度></p> <p>安全上重要な機器等 / その他設備</p>	<p><損傷の程度></p> <p><input type="checkbox"/> 法令報告要 <input checked="" type="checkbox"/> 法令報告不要 <input type="checkbox"/> 調査・検討中</p>
対応状況	<p>病院における診察の結果、右手環指挫滅創および右手小指挫創と診断され、縫合処置（両指ともに 4 針縫合）を受けました。</p> <p>今後、今回の事例について関係者へ注意喚起を図り、同様の事象が発生しないように努めてまいります。</p>

2号機原子炉複合建屋（非管理区域）におけるけが人の発生について

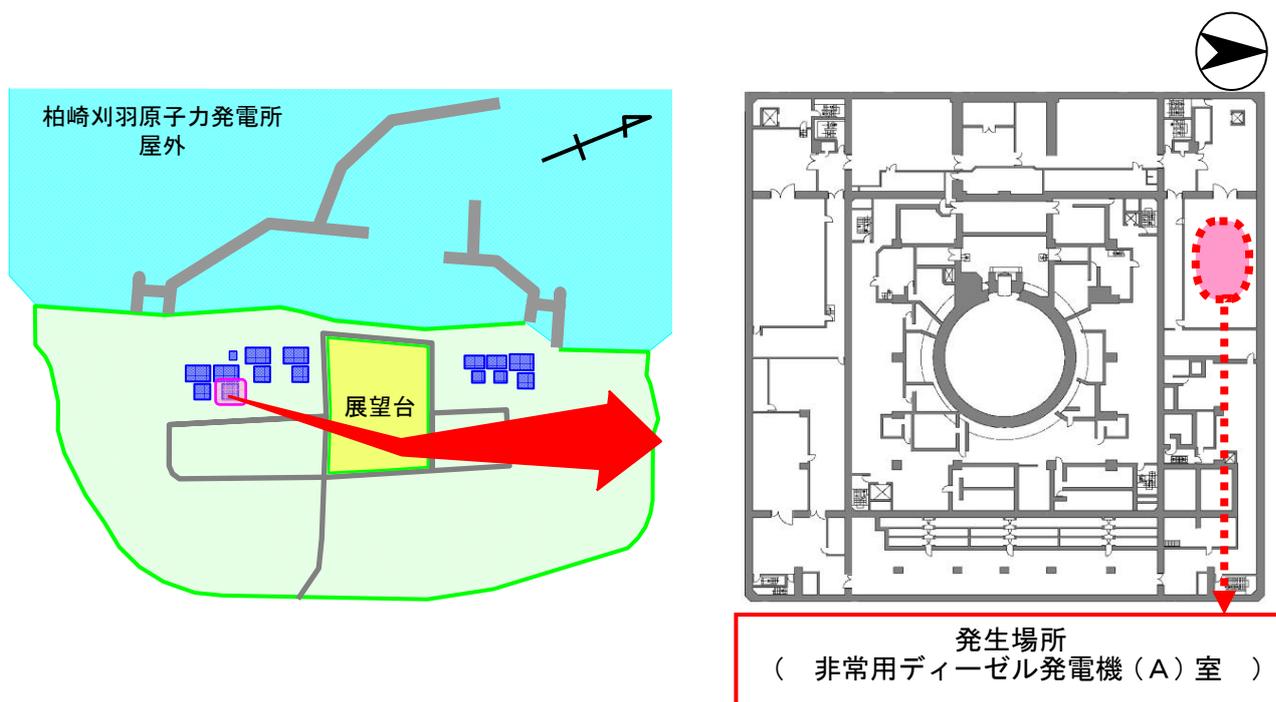
2号機 原子炉建屋 地下1階

場所	2号機	
件名	原子炉建屋(非管理区域)における油漏れについて	
不適合の概要	<p>(事象の発生状況)</p> <p>平成 24 年 12 月 14 日午後 3 時 20 分頃、2号機原子炉建屋地下 1 階の非常用ディーゼル発電機*¹ (A) 室 (非管理区域) において、非常用ディーゼル発電機 (A) の定例試験中に、当社社員が床面に油溜まりを確認しました。このため消防本部へ連絡し、現場を確認していただきました。</p> <p>その後、当該発電機を調査したところ、非常用ディーゼル発電機機関軸封部*²付近に油滴が付着していることを確認しました。</p> <p>なお、床面に漏れた油は約 180 ミリリットルで、拭き取りによる清掃を実施しました。</p> <p>(安全性、外部への影響)</p> <p>2号機は現在停止中のため、3台設置されている非常用ディーゼル発電機のうち、油漏れを確認した発電機を除く残りの2台が待機中であることから、安全性の問題はありません。</p> <p>漏れた油には放射性物質は含まれておらず、本事象による外部への放射能の影響はありません。</p> <p>* 1 : 非常用ディーゼル発電機 外部電源喪失時に電源を供給するためのディーゼルエンジン駆動の非常用発電機。 ディーゼル発電機は3台設置されている。</p> <p>* 2 : 軸封部 ディーゼル機関内部の回転軸の潤滑油がディーゼル機関の外に出ないようにするために設けられている部分</p>	
安全上の重要度／損傷の程度	<p><安全上の重要度></p> <p>安全上重要な機器等 / その他設備</p>	<p><損傷の程度></p> <p><input type="checkbox"/> 法令報告要</p> <p><input checked="" type="checkbox"/> 法令報告不要</p> <p><input type="checkbox"/> 調査・検討中</p>
対応状況	<p>非常用ディーゼル発電機 (A) の定例試験については中止しており、今後、当該発電機については、油の漏れた原因調査のために分解点検を行うとともに、再発防止対策について検討してまいります。</p>

2号機 原子炉建屋（非管理区域）における油漏れについて

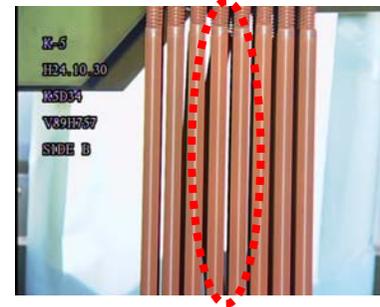
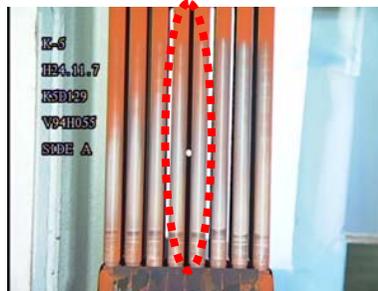
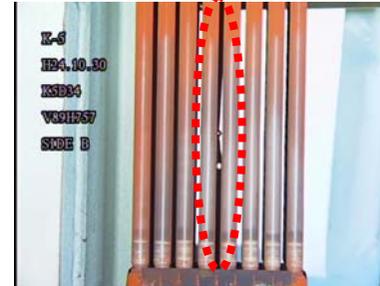
曲がりのある状態
(燃料集合体番号
K5D34の例)

- 平成24年10月16日に5号機の使用済燃料2体のウォータ・ロッドの上部及び下部の細径部に曲がりを確認。
- その後の調査を通じて、5号機の18体（上記の2体を含む）、2号機の2体の使用済燃料に同様な曲がりを確認。なお、これらの燃料集合体に原子炉内での使用期間中（平成6年～平成15年）の放射性物質の漏えいはなし。

- 曲がり大きい代表的な燃料集合体2体について、ファイバースコープを用いて詳細な観察を実施。
- 上部の細径部に大きな曲がりを確認したK5D34において、ウォータ・ロッドが隣接する燃料棒Bと接触し、この燃料棒を押し曲げた結果、更に別の燃料棒Cへの接触を引き起こしていることを確認。燃料棒同士が接触している部位は、燃料棒上部のガス溜めに当たり、燃料ペレットは装填されていない領域。
- 観察結果全般として、ウォータ・ロッドの曲がりが外力に起因することを示唆。

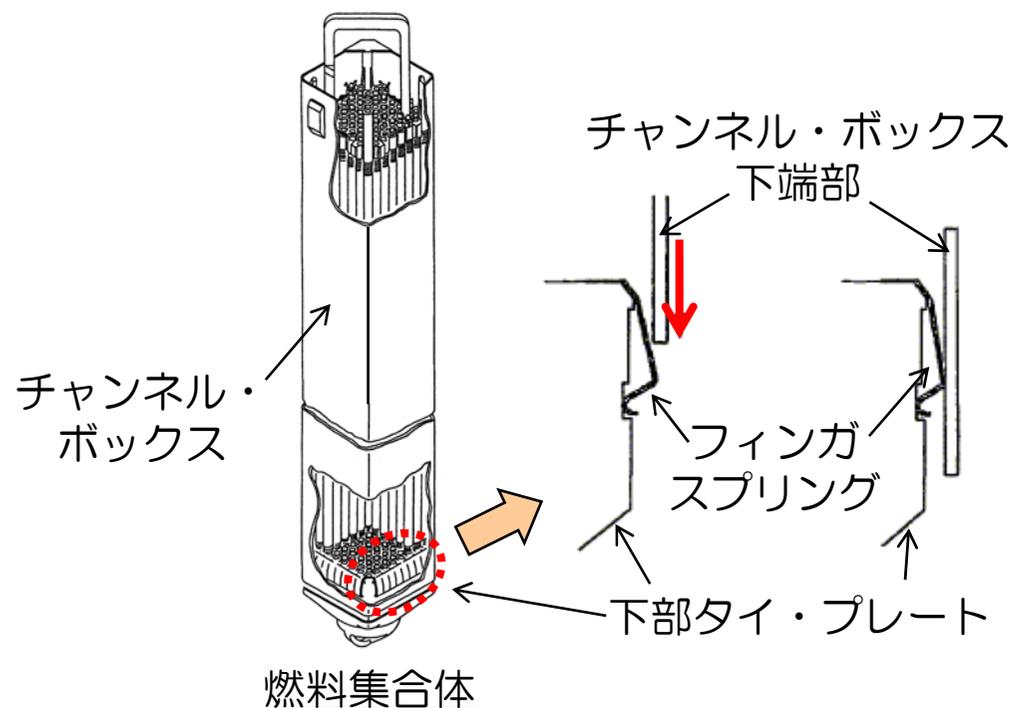
- ウォータ・ロッドに曲がりを確認した使用済燃料20体は、いずれもフィンガスプリング付きの高燃焼度8×8燃料。
- いずれも新燃料時のチャンネル・ボックスの装着作業を水中作業で実施（作業時期：平成5年～平成8年）。なお、新燃料時のチャンネル・ボックス装着作業は、被ばく管理等の特段の理由がない限り、通常は気中で実施。
- これらの要因によって、ウォータ・ロッドに外力が加わりうる状況にあったことを確認。

- ・ フィンガスプリングはチャンネル・ボックスと密着する板ばね。
- ・ ばねの摩擦力が発生するため、チャンネル・ボックスの装着作業時には力を加えることが必要。
- ・ この時の力の加え方を誤ると、燃料集合体に過大な荷重が加わる恐れあり。
- ・ 現在主流となっている9×9燃料はフィンガスプリングなしの設計。

- 当該燃料集合体にチャンネル・ボックスの装着作業を行った当時、水中作業時には、フィンガスプリング部を通過させるためにチャンネルボックスを一旦引き上げ、落とし込む等の作業方法を行っていた。
- このような作業方法は、当社がフィンガスプリング付きの燃料タイプを導入して以来行ってきたもの。導入当初の燃料設計に対しては問題のない作業方法であったものの、現在の燃料設計に対しては部材の破損を生じる恐れがあると認識。平成10年に作業方法の見直しを行った結果、現在、この作業方法は実施していない。

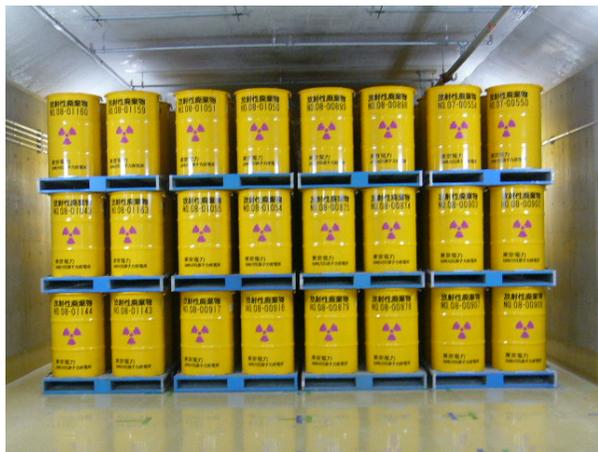
中越沖地震前：平パレットによる保管

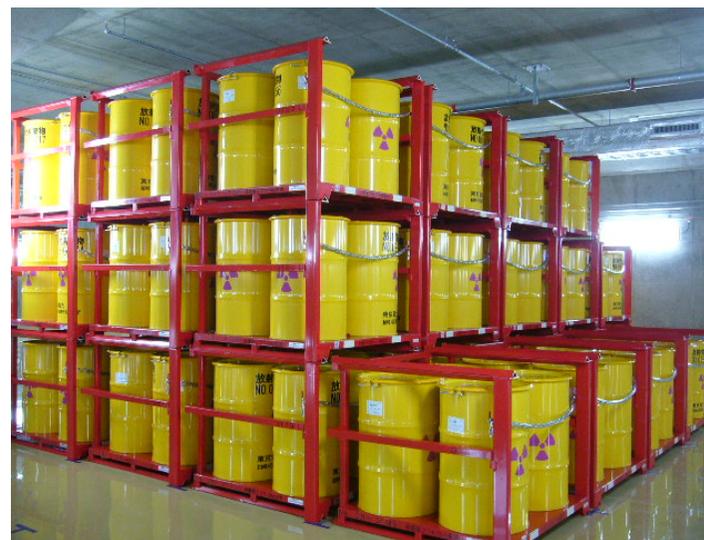
新潟県中越
沖地震以降
ドラム缶の
転倒防止対
策を実施

中越沖地震によりドラム缶転倒

転倒防止架台(ネステナー)による保管
