第 1 2 3 回「地域の会」定例会資料〔前回 8/7 以降の動き〕

- ・ 8 月 1 2 日 6 号機 タービン建屋 1 階非常用電気品室の電源盤の不具合について (P. 2)
- ・ 8 月 2 7 日 1 号機 原子炉建屋（管理区域）残留熱除去系配管スペース室内における放射性物質による汚染について (P. 6)
- ・ 8 月 2 9 日 6 号機 原子炉建屋東側（屋外）におけるけが人の発生について (P. 9)

- ・ 8 月 2 6 日 「汚染水・タンク対策本部」の設置について (P. 17)
- ・ 8 月 2 6 日 汚染水タンクからの漏えいに関するリスク低減対策について (P. 20)
- ・ 8 月 2 9 日 福島第一原子力発電所 1～4 号機の廃止措置等に向けた中長期ロードマップ進捗状況（概要版）（別紙）
- ・ 9 月 1 日 平成 25 年 8 月 31 日福島第一原子力発電所構内タンク群で確認した高線量（最大 1800mSv/h）について (P. 30)

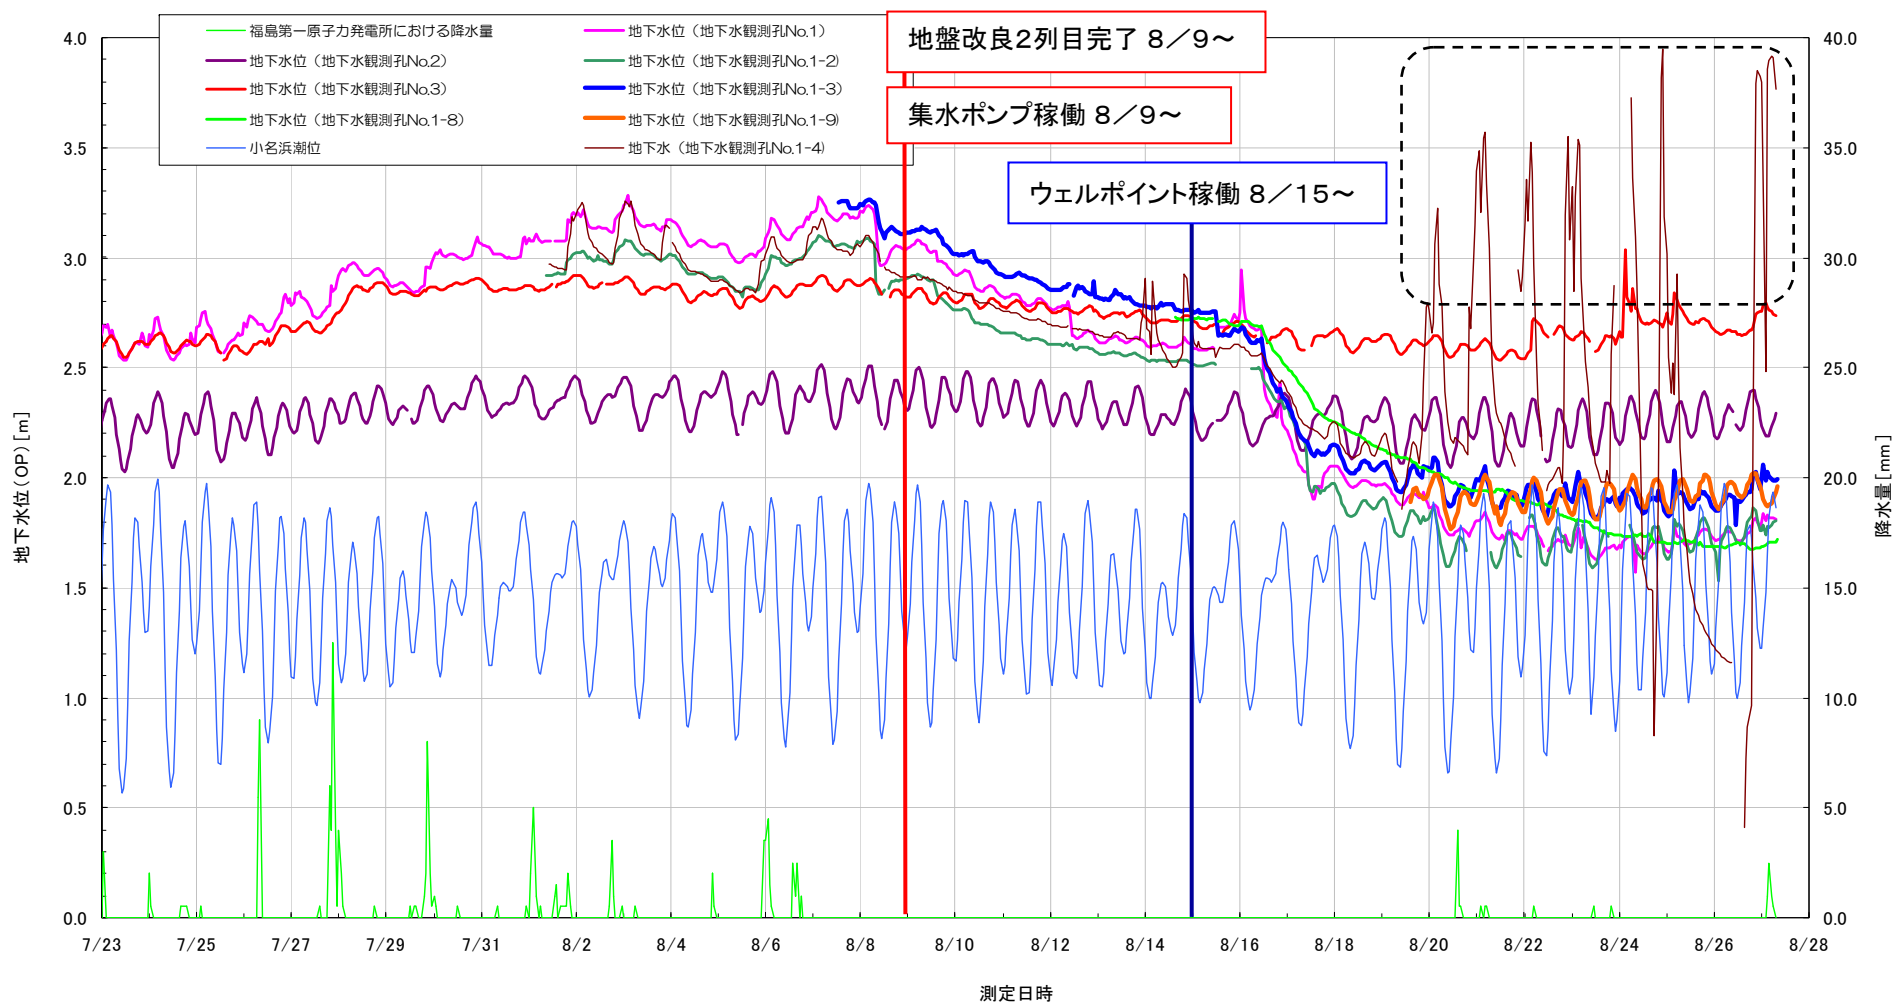
7. 地下水位の挙動について

- 1-2号機取水口間の地盤改良（海側）は、8/9に施工完了。
- 集水ピット(8/9～)、ウェルポイント(8/15～)の順次稼働に伴い、地下水位は下降傾向。
- No.1-4については、1号機スクリーン脇での薬液注入の影響を受けた模様。

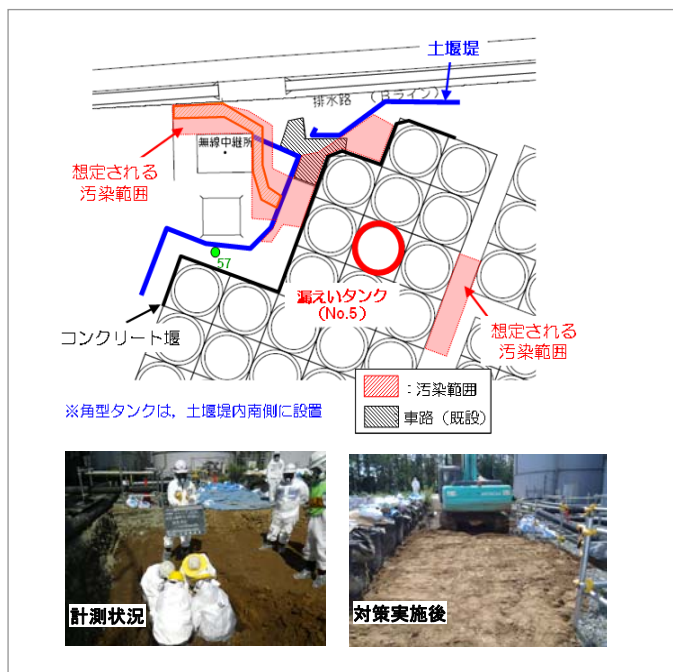
【汚染土壌の回収】

- H4 エリアにあるボルト締め型タンク（No.5タンク）から高濃度汚染水約300トンの漏えいを確認（8/19）。
- 当該タンクは他エリアから移設したものの。
- 漏えいした汚染水の多くは土にしみこんだと考えられるが海への流出についても調査中。
- タンク漏えい原因調査中。

- No.5タンクからの水の移送（完了）、同型タンク全数点検（完了）、汚染水がしみこんだ土壌の回収（8/23開始）などのリスク低減のための対策を実施。
- パトロールを強化（要員、頻度を増強）。
- 堰のドレン弁を通常閉に変更。
- 海洋に通じる排水溝海側のモニタリングを強化。
- サーモグラフィーによるタンク内の水位管理を導入。
