第 1 2 5 回「地域の会」定例会資料〔前回 10/2 以降の動き〕

場所	3号機	
件名	タービン建屋（管理区域）における油漏れについて	
不適合の概要	<p><b>（発生状況）</b> 平成25年10月15日午前10時20分頃、3号機タービン建屋（管理区域）においてタービンや発電機の軸受などに潤滑油を供給する設備の点検に従事していた当社社員が、タービン建屋1階発電機エリアの発電機軸受下部付近およびタービン建屋地下1階発電機下部エリアの床面に、油だまり（発電機エリア：約2リットル 発電機下部エリア：約4リットルの合計約6リットル）を確認しました。油の漏えいについては、午前10時22分に潤滑油供給ポンプの運転を止めたことにより停止しています。その後、午前11時12分に消防本部へ連絡し、現場を確認していただきました。</p> <p>なお、漏れた油は、拭き取り処理を行うとともに床面の清掃を実施しました。</p> <p><b>（安全性、外部への影響）</b> 漏れた油に放射性物質は含まれておらず、外部への放射能の影響はありません。</p> <p style="text-align: center;"><b>油漏れ状況</b></p> <div style="display: flex; justify-content: space-around;"> <div style="text-align: center;">

福島第一原子力発電所  
汚染水貯留設備（タンク）からの漏えいの  
問題点と現場管理の強化について

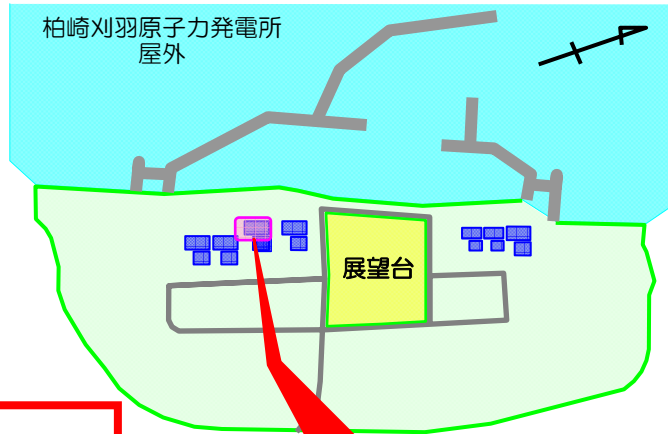
油だまりを確認した箇所

対応状況	<p>今回の油漏れは、発電機軸受部から潤滑油が漏えいしたものと推定しておりますが、今後、油漏れの原因について調査を行います。</p>

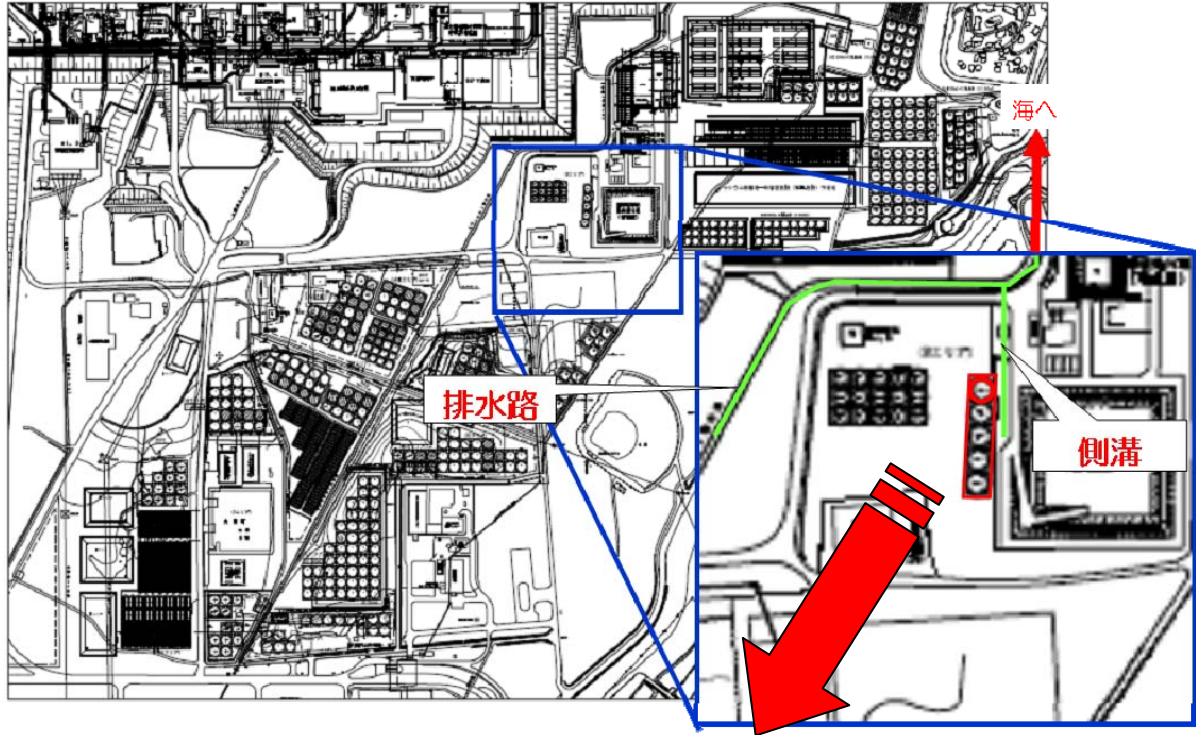
現場概略図

B-A5タンク南東側の天板と側板とのフランジ部から、水が漏えいしていた。

B-A5タンクにはタンク堰を越えた位置に歩廊があり、歩廊にあるドレン孔1箇所から、水が鉛筆1本より細い程度の漏えい量でB南タンクエリア堰外の地面へ落ちていた。

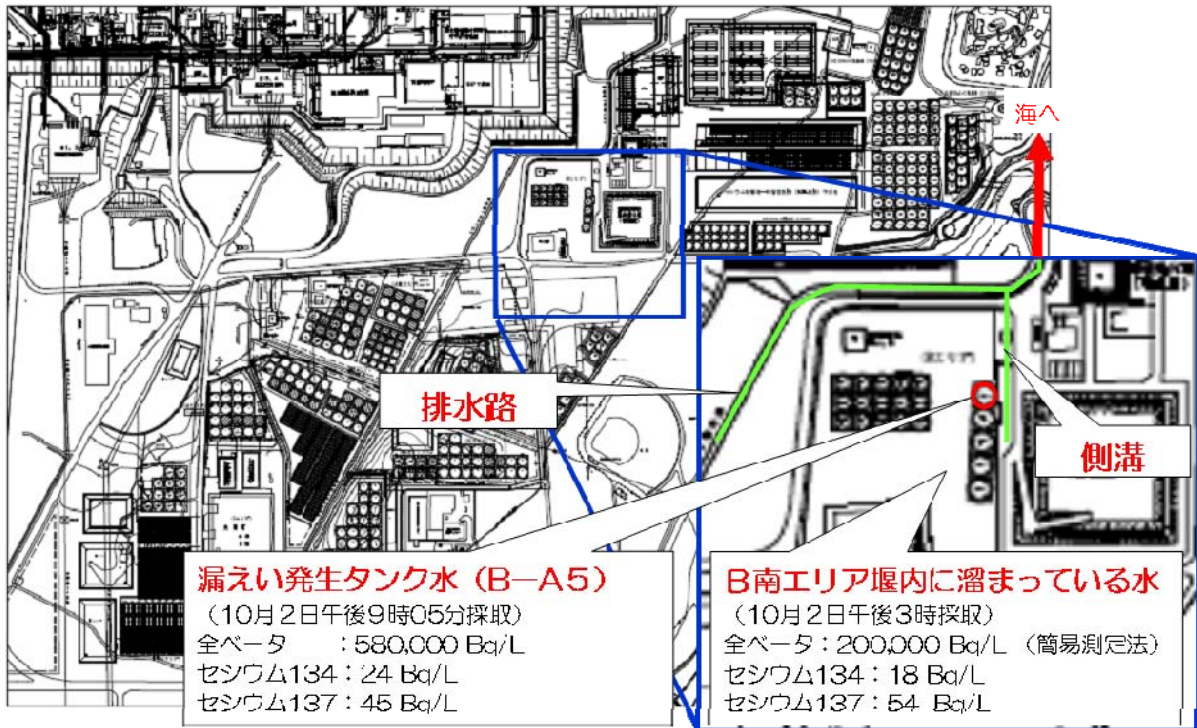
タンク廻りサンプリング結果

B南タンクエリアB-A5タンクからの漏えいに係るサンプリング結果

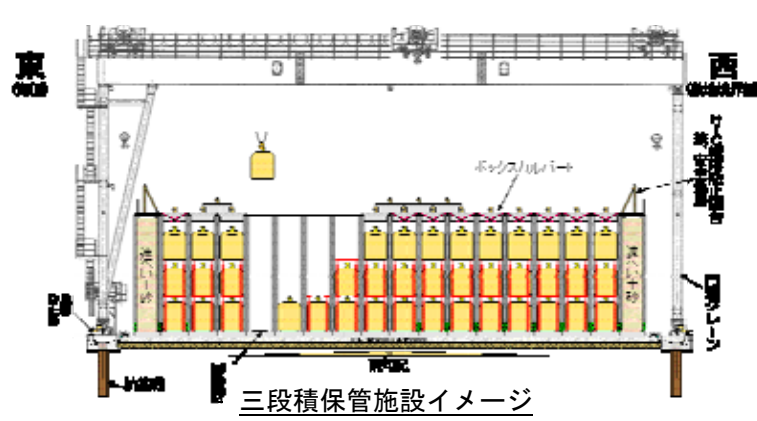
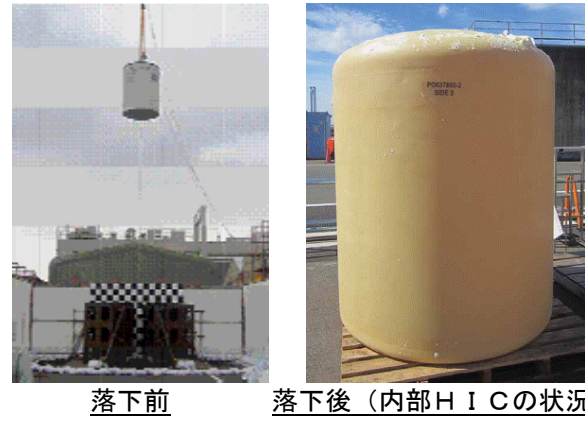
図1：改良型HIC 国内落下試験の状況（9.5m 緩衝材上）

- ・ 構内に保管している汚染水の放射性物質濃度（トリチウムを除く）をより一層低く管理し、万一の漏えいリスクを低減するため、多核種除去設備を設置。放射性物質を含む水を用いたホット試験を順次開始し（A系：3/30～、B系：6/13～、C系：9/27～）、これまでに約26,000m<sup>3</sup>を処理（10/29時点）。
- ・ A系において、汚染水の前処理に用いているタンク（バッチ処理タンク）から微量な漏えいが確認されたことからA系を停止（6/15）。調査の結果、配管フランジ、吸着塔の内面に腐食を確認。補修・再発防止対策を実施し、ホット試験を再開（10/28～）。制御系改造のため11月上旬に一時処理停止予定。
- ・ B系について、8/8に計画停止。A系同様、補修・再発防止対策を実施し、11月中旬よりホット試験を再開予定。
- ・ C系について、優先して再発防止対策を実施し、ホット試験を開始（9/27～）。11月初旬（11/2予定）より腐食対策の有効性確認のため処理中断。確認後、11月中旬より再開予定。
- ・ 多核種除去設備の運転に伴い発生する廃棄物を移送・貯蔵する高性能容器（HIC）について、現在の平積み保管に加え三段積保管を予定している（12月～）ことから、改良型HIC※を導入予定（12月～）。米国及び国内にて落下試験を実施し、健全性を確認（図1参照）。

※これまでの落下試験で割れの起点となっていたストラップ用溝を削除

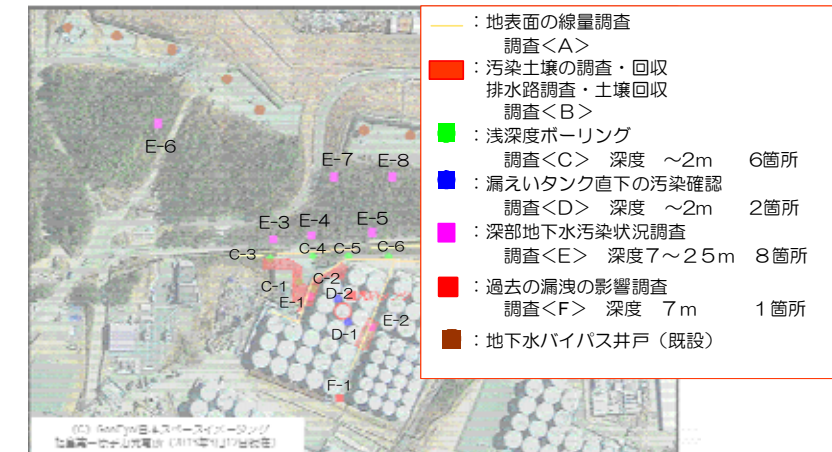
図3：タンク周辺調査位置図

- 汚染水の流出経路・範囲に関する調査として、図3の調査を実施中。
- タンク近傍のサンプリングポイントE-1において、10/17採取分以降、全β放射能濃度が約80～90Bq/Lから約30～40万Bq/Lに上昇（図4参照）。8月に発生した漏えいの影響が否定できない。現在、E-1山側の土壌除去を実施中。
- H4タンクエリアのバックグラウンド把握のため、漏えいタンクエリアの西側にて地下水の放射性物質濃度を測定（調査＜F＞）。全βについては検出限界未満であり、トリチウムについても比較的低濃度（300Bq/L）。
- 8/20以降、海洋へ通じる排水路のモニタリングを強化するとともに、海域においても観測地点を追加しモニタリングを実施中。南北放水口付近の沿岸海域で、全βは検出されておらず、海域への影響は小さいものと考えている。
- 排水溝の常時監視に向け、モニタ設置を検討中（11月末設置完了予定）。

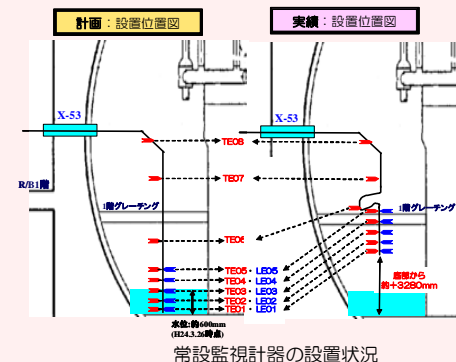
常設監視計器の設置状況

- 格納容器内部の状況把握のため、再調査を実施（8/2、12）。格納容器貫通部より調査装置をCRD交換レールに導き、ベデスタル開口部近傍まで調査することができた。カメラ映像等の解析を行い、今後実施予定のベデスタル内部調査計画に反映していく。
- 格納容器内の滞留水を約800cc採取（8/7）し、分析を実施。
- 格納容器常設監視計器の設置を試みたが、既設グレーチングとの干渉により、計画の位置に設置できなかった（8/13）。
- 原因を特定し、当初計画位置に再設置することを検討中。
