第 134 回「地域の会」定例会資料〔前回 7/2 以降の動き〕

- ・ 7 月 9 日 協力企業の現場事務所（非管理区域）における病人の発生について [P. 2]
- ・ 7 月 18 日 1 号機 原子炉複合建屋（非管理区域）における油漏れについて [P. 4]
- ・ 7 月 25 日 5 号機 原子炉建屋最上階（管理区域）天井クレーンの不具合について [P. 6]
- ・ 8 月 6 日 当社社員による放射線業務従事者の線量評価の遅延について [P. 8]

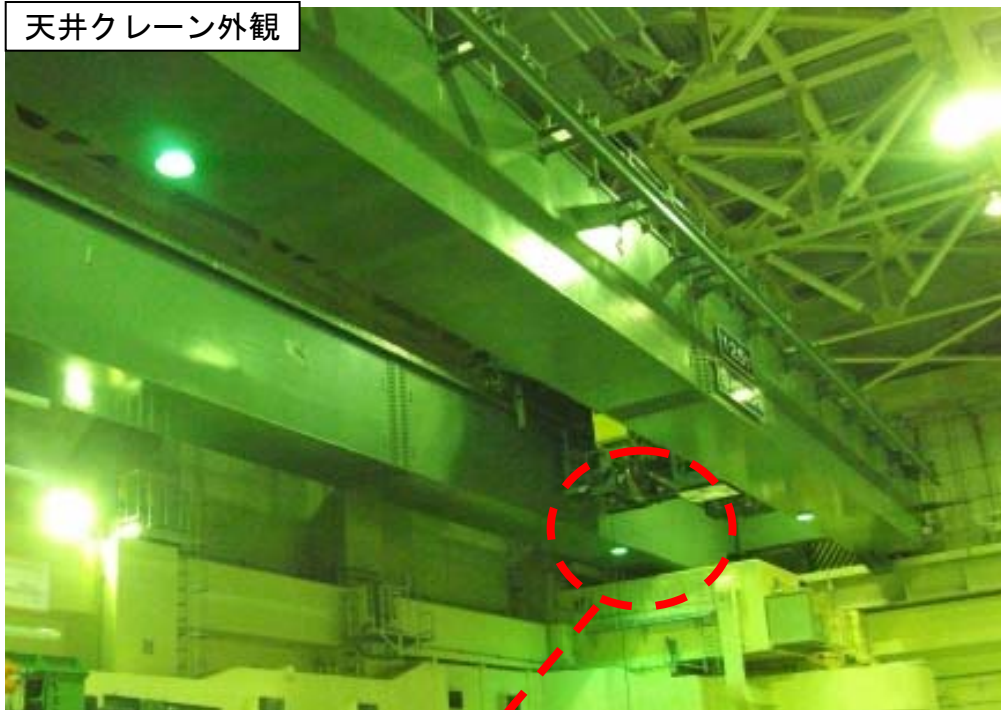
天井クレーン外観

号機	5号機	
件名	原子炉建屋最上階（管理区域）天井クレーンの不具合について	
不適合の概要	<p>（発生状況）</p> <p>5号機原子炉建屋において、原子炉建屋天井クレーン走行軸点検作業を実施していたところ、走行軸の動力を伝達する車軸ギアカップリングの歯の一部が欠けていることを確認し、本日までに原子炉建屋天井クレーンの軽度な不具合に該当するものと判断いたしました。</p> <p>（安全性、外部への影響）</p> <p>今回の不具合において、ギアカップリングの歯の一部が欠けていましたが、走行軸の点検作業を開始するまでは、原子炉建屋天井クレーンは正常に動作しておりました。また、残りのギアカップリングの歯については同様の不具合は確認されておらず、原子炉建屋天井クレーンの機能は維持されていたものと評価しております。</p> <p>なお、外部への放射能の影響はなく、けが人も発生しておりません。</p>	
安全上の重要度／損傷の程度	<p>&lt;安全上の重要度&gt;</p> <p>（安全上重要な機器等） / その他設備</p>	<p>&lt;損傷の程度&gt;</p> <p><input type="checkbox"/> 法令報告要</p> <p><input checked="" type="checkbox"/> 法令報告不要</p> <p><input type="checkbox"/> 調査・検討中</p>
対応状況	<p>今後、当該のギアカップリングの交換を行うとともに、原因調査を進めてまいります。</p>

# 5号機 原子炉建屋最上階（管理区域）天井クレーンの不具合について

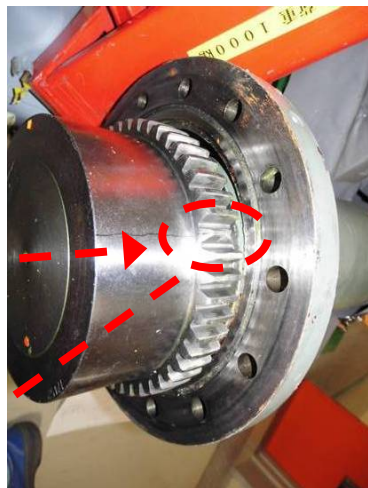
ギアカップリングの断面（イメージ図）

ギアの歯が欠けた状態

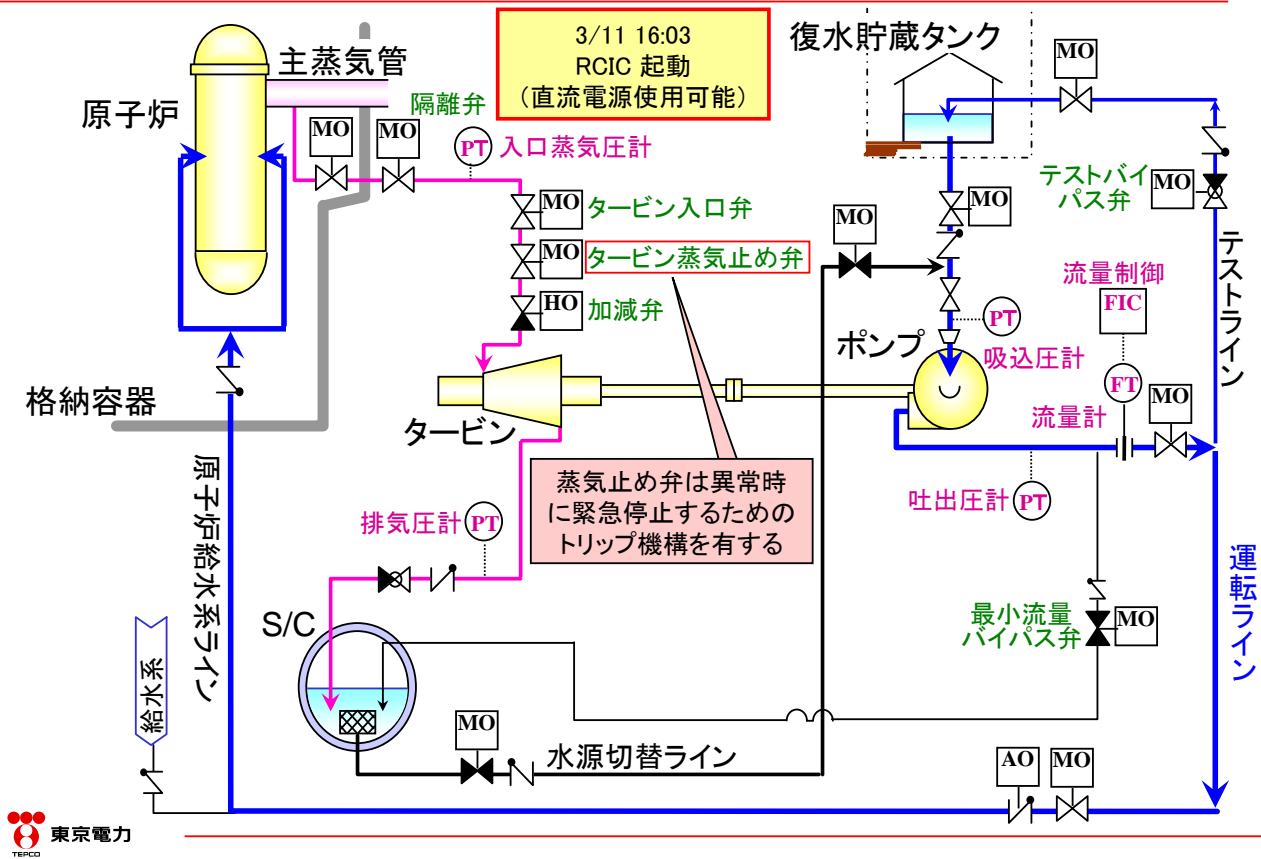
## (2) 補足～RCIC系統の概要図(津波到達後の運転状態)～

## 1. 3号RCICの停止原因

- トリップ機構を有するタービン蒸気止め弁が閉となって停止したことを確認
- 停止後、中央制御室にてスタンバイ状態にするための止め弁のリセット操作まで実施 (現場でのリセット操作が必要な機械式タービン過速度トリップは作動していない)
- 3/12停止時点まで、中央制御室でRCICの弁操作、状態表示灯や計器の監視が出来ており、電気式トリップの作動に必要な直流電源は確保されていたこと
- リセット操作後、再起動させると、再度止め弁が閉止してトリップ。(同じ原因でトリップした可能性)

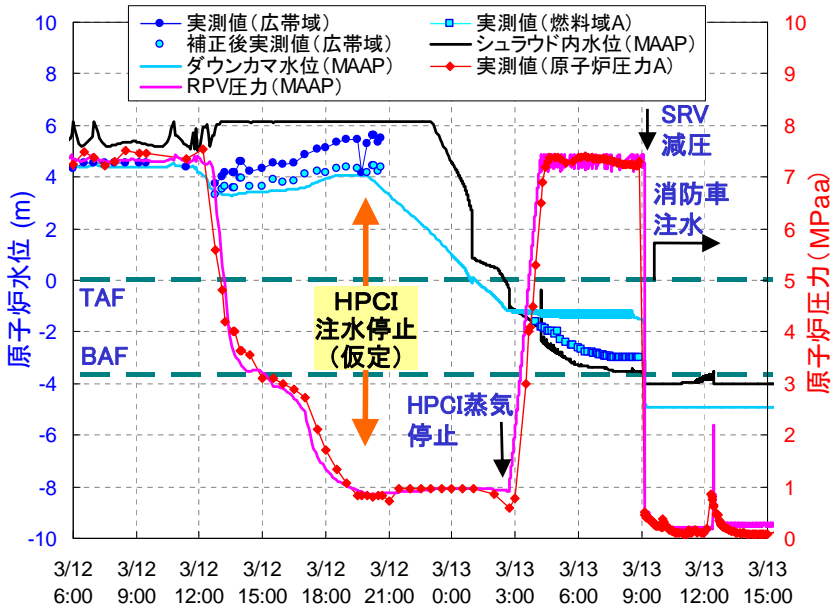
## (3) HPCI運転状態を反映した燃料溶融過程

- ～解析条件～
- ✓原子炉圧力がHPCI設計条件の1MPagを下回り約0.8MPagまで低下した3月12日20時以降は原子炉に注水されていないと仮定
  - ✓HPCIの運転状況として、タービンへ蒸気は供給され続けているが、吐出流量のほぼ全量がテストラインからCSTに戻っていると推定
  - ✓HPCI手動停止後、蒸気供給が止まるため原子炉圧力が上昇開始

水位が燃料底部に到達するより前に燃料溶融が始まる  
水位低下が進むにつれて発生した水-ジルコニウム反応による反応熱が  
燃料溶融を引き起こしたと推定

①TAF到達	3/13 2:30頃
②炉心最高温度 1200°C到達	3/13 5:10頃
③炉心最高温度 2200°C到達 (燃料溶融)	3/13 5:30頃
④BAF到達	3/13 9:10頃

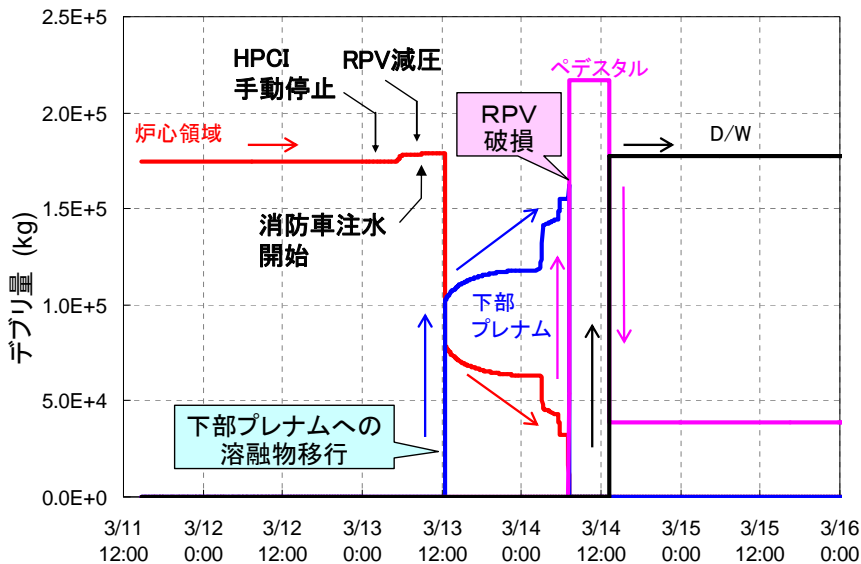
(4) 燃料溶融以降の進展

HPCI運転状態を反映したことにより燃料の大部分が落下すると解析結果

✓平成23年9月1日より実施したコアスプレイ(CS)系からの注水によりRVP温度が減少したことから、炉心部にも燃料デブリが存在していると考えられる。  
 ✓RVPが破損するかどうかは消防車注水量にも大きく影響され、モデルや解析条件による不確かさが大きい。  
 ✓PCV内デブリがほぼ100%だがMAAPのモデル上の問題を含む(MAAPでは落下する場合、全量落下となりやすい傾向がある。)

燃料溶融以降の進展(溶融炉心の下部プレナム落下挙動や圧力容器破損、MCCI等)は不確かさが大きく、モデル改良や入力条件の検証が必要

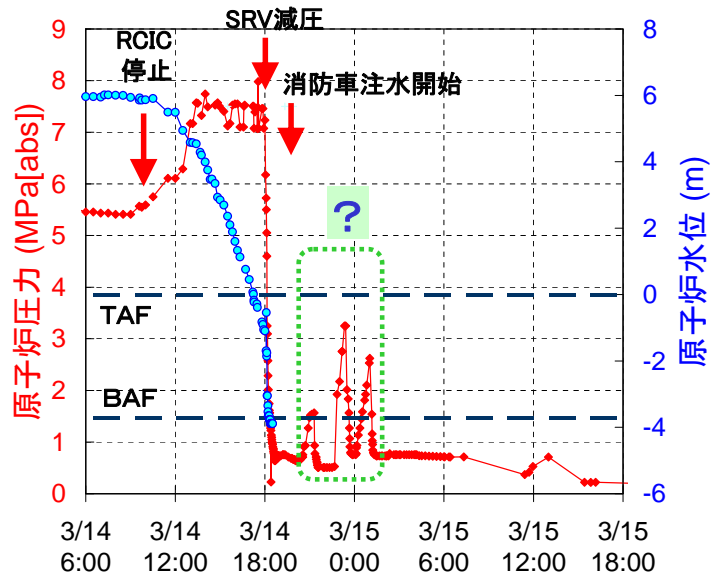
原子炉強制減圧後の当該時間帯は、SRV開操作が実施されていたが、原子炉圧力の上昇・下降は必ずしもSRVの開・閉によるものではない可能性

燃料溶融過程と原子炉圧力上昇の要因を評価

原子炉減圧後の消防車注水による蒸気発生が水-ジルコニウム反応を促進し、原子炉圧力の上昇及び燃料溶融を引き起こしたシナリオを推定

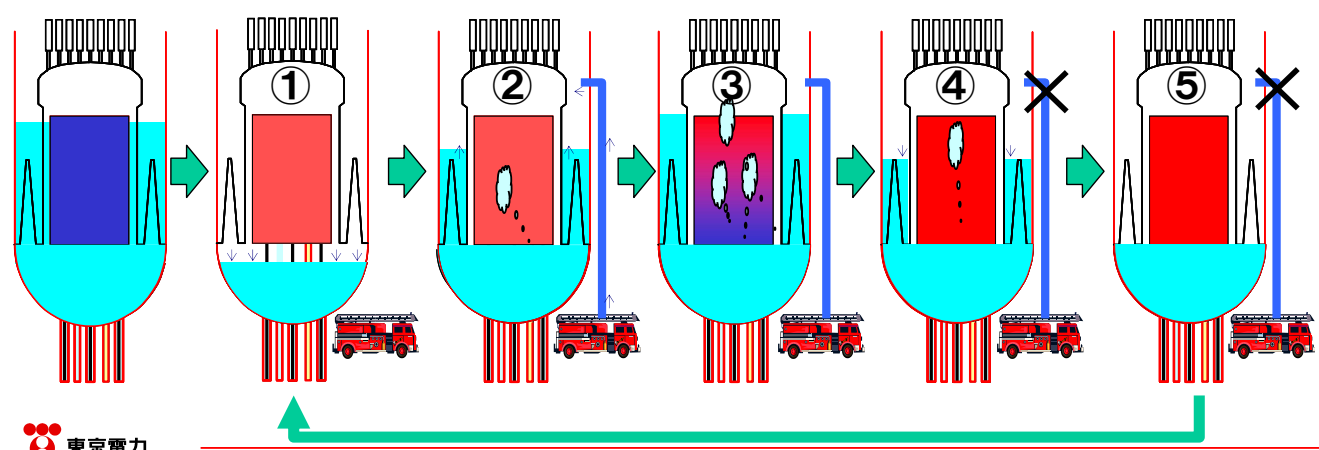
原子炉減圧後の消防車注水による蒸気発生が水-ジルコニウム反応を促進し、原子炉圧力の上昇及び燃料溶融を引き起こしたと推定

- ①原子炉強制減圧時の減圧沸騰による水位急低下・炉心完全露出
- ②消防車注水による水位回復
- ③蒸気発生に伴い水-ジルコニウム反応が発生、水素と大量の熱が発生し原子炉圧力上昇
- ④原子炉圧力上昇により、消防車注水停止
- ⑤注水停止により蒸気発生が収まり圧力低下

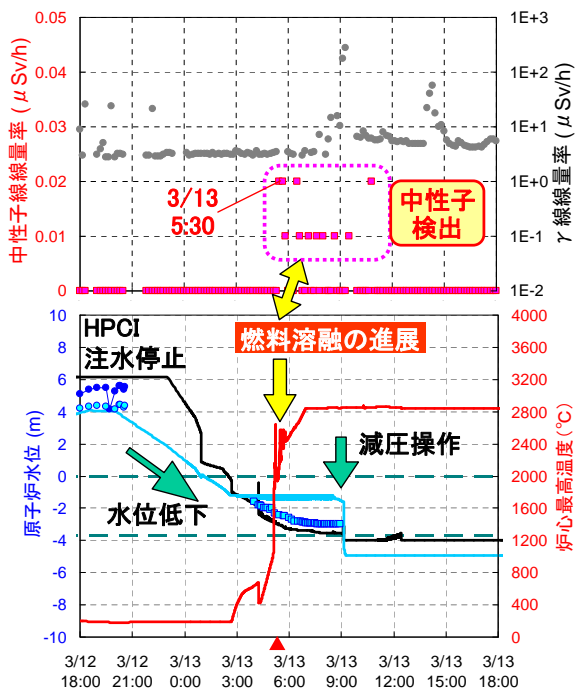
3月13日午前の  
 中性子検出のタイミングは  
 3号機の燃料溶融のタイミングと一致

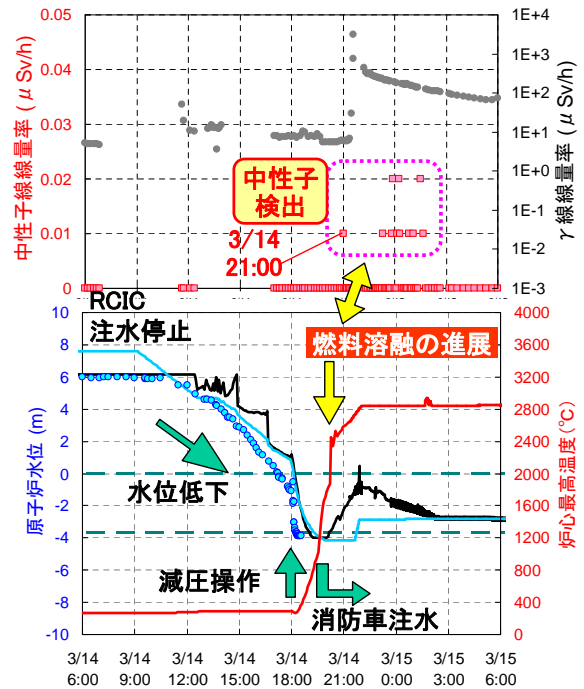
3月14日深夜の  
 中性子検出のタイミングは  
 2号機の燃料溶融のタイミングと一致

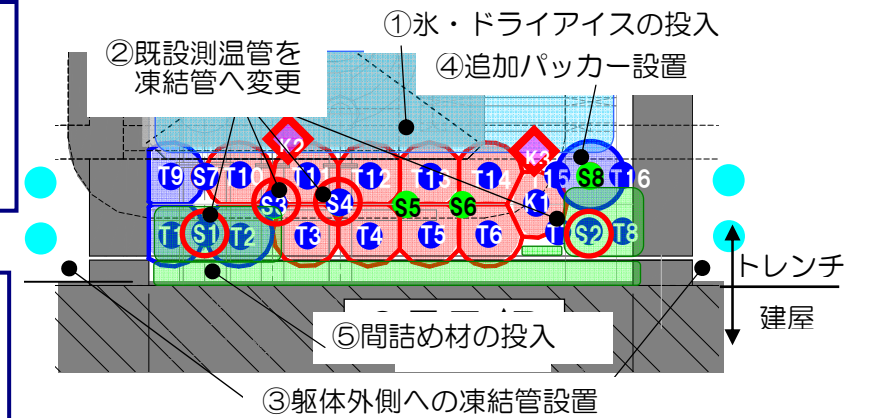
図5：2号機立坑A凍結止水対策

- ・3号機の主トレンチ内汚染水のセシウム浄化をモバイル式処理装置により実施中 (H25/11/15~)。放射性セシウム濃度の低減を確認。
- ・2号機の主トレンチ内汚染水の水抜きに向け、トレンチと建屋の接続部2ヶ所の凍結による止水を予定。凍結運転を実施中 (立坑A:4/28~、開削ダクト:6/13~)。温度が十分に低下しないことから、氷の投入やドライアイス投入等の追加対策工を順次実施中 (図5参照)。
- ・3号機の主トレンチ内汚染水の水抜きに向け、トレンチと建屋の接続部2ヶ所の凍結による止水を予定。凍結管・測温管設置孔の削孔作業中 (5/5~8月中旬予定)。

STEP II：間詰め充填

- 【水流の抑制】
- ④ 追加パッカー設置
- ⑤ 間詰め材の投入 (材料・施工方法含め検討中)

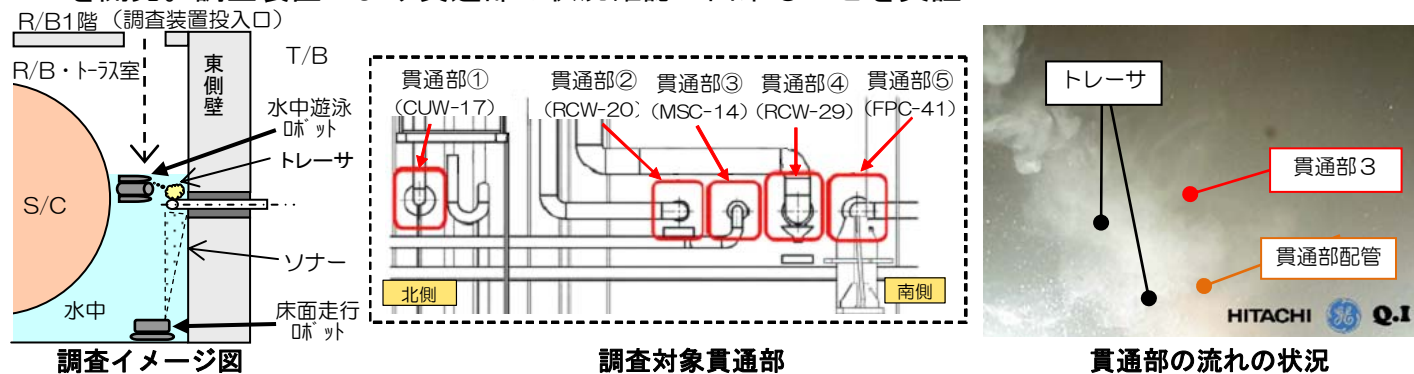
図10：2号機トラス室東側壁面調査結果

- 2号機トラス室東側壁面調査実証試験の実施
  - ・ 経済産業省の補助事業「格納容器漏えい箇所特定技術・補修技術の開発」にて開発中のトラス室壁面調査装置について、2号機のトラス室壁面（東壁面北側）を対象に実証試験を実施中（7/16～25）。トラス室壁面調査装置は水中遊泳ロボットと床面走行ロボットの2つの装置を開発。調査装置により貫通部の状況確認が出来ることを実証（図10参照）。

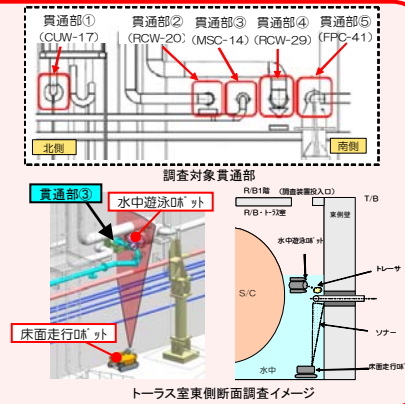
トラス室壁面調査結果

- トラス室壁面調査装置(水中遊泳ロボット、床面走行ロボット)を用いて、トラス室壁面の(東壁面北側)を対象に調査。
- 東側壁面配管貫通部(5箇所)の「状況確認」と「流れの有無」を確認する。
- 水中壁面調査装置(水中遊泳ロボット及び床面走行ロボット)により貫通部の状況確認ができることを実証。
- 貫通部①~⑤について、カメラ及びトレーサ※6散布による確認の結果、貫通部周辺での流れは確認されず。(水中遊泳ロボット)
- 貫通部③について、ソナーによる確認の結果、貫通部周辺での流れは確認されず。(床面走行ロボット)
