第150回「地域の会」定例会資料〔前回以降の動き〕

柏崎刈羽原子力発電所 6号機における不適切なケーブルの敷設に関する 原子力規制委員会からの指示文書受領について

柏崎刈羽原子力発電所における不適切なケーブルの敷設に係る対応（中間報告） について

2015年11月11日
東京電力株式会社

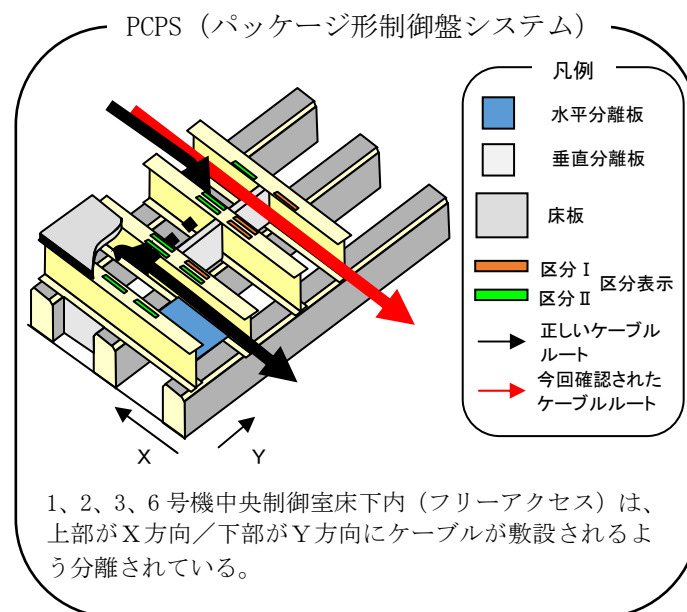
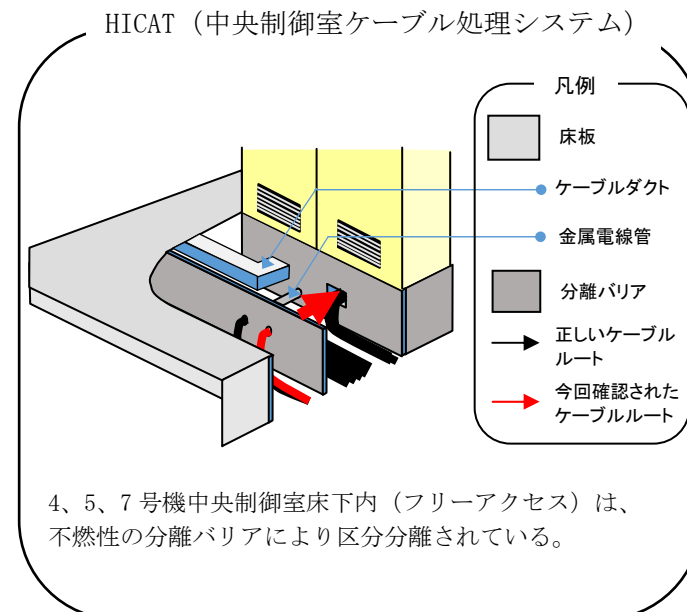
1、2、3、6号機 中央制御室床下構造（概要）

- ・ 6号機中央制御室床下は、上部がX方向／下部がY方向に計装・制御ケーブルが布設されるよう分離されている。
- ・ X方向にはH鋼の間を通るルートとなっており、Y方向にはコンクリート製の基礎立ち上げ部の間を通るルートとなっている。
- ・ ケーブル布設においては、水平および垂直に分離板を設置することで、区分の分離を実施している。

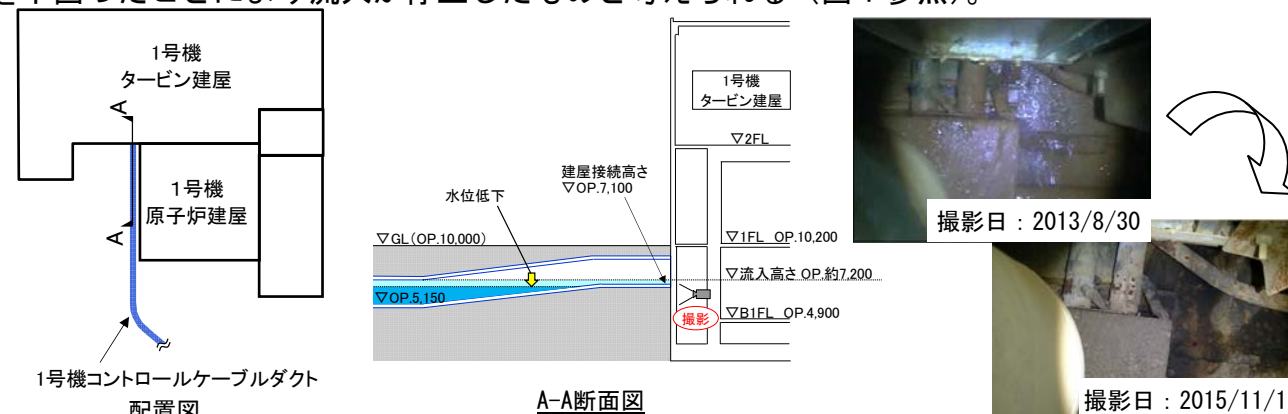
図1：1号機コントロールケーブルダクト接続部 地下水流入状況

- 建屋へ流れ込む地下水の量を減らすため、建屋周辺の井戸（サブドレン）からの地下水の汲み上げを9/3より開始。汲み上げた地下水は専用の設備により浄化し、9/14より排水を開始。11/25までに23,928m³を排水。浄化した地下水は水質が運用目標未満であることを東京電力及び第三者機関にて確認した上で排水。
- 海側遮水壁の閉合以降、地下水ドレンポンド水位が上昇したことから11/5より汲み上げを開始。11/25までに5,744m³を汲み上げ。
- 1号機タービン建屋への地下水流入が確認されていた1号機コントロールケーブルダクトについて、11/12、地下水流入状況を再調査したところ、流入が停止していることを確認。サブドレン稼働による地下水位の低下に伴い、当該ダクト内の水位が1号機タービン建屋への接続高さを下回ったことにより流入が停止したものと考えられる（図1参照）。

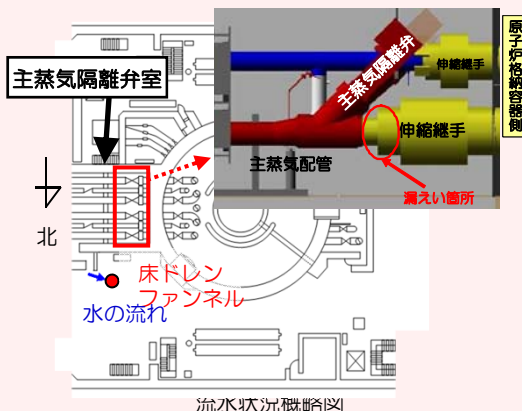
3号機原子炉建屋1階北東エリアの主蒸気隔離弁室の扉付近から、近隣の床ドレンファンネル（排水口）に向かって水が流れていることを2014/1/18に確認。排水口は原子炉建屋地下階につながっており、建屋外への漏えいはない。
 2014/4/23より、原子炉建屋2階の空調機械室から1階の主蒸気隔離弁室につながる計器用配管から、カメラによる映像取得、線量測定を実施。2014/5/15に主蒸気配管のうち1本の伸縮継手周辺から水が流れていることを確認した。
 3号機で、格納容器からの漏えい箇所が判明したのは初めてであり、今回の映像から、漏えい量の評価を行うとともに、追加調査の要否を検討する。
 また、本調査結果をPCV止水・補修方法の検討に活用する。
 ※主蒸気隔離弁：原子炉から発生した蒸気を緊急時に止める弁

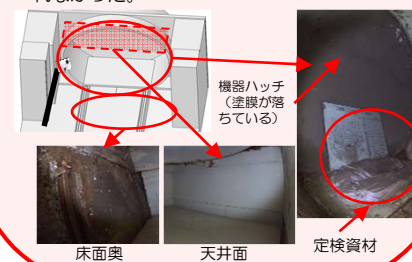
**原子炉格納容器
 機器ハッチ調査結果**

- 過去に原子炉格納容器機器ハッチ周辺に高線量の水溜まりを確認。機器ハッチシル部からの漏えいの可能性があることから、9/9に小型カメラを用いた状況調査を実施。
- 天井部からの水の滴下、床面に塗膜片が堆積していることは確認したが、機器ハッチからの漏えい、機器ハッチ自体の変形等は確認されなかった。

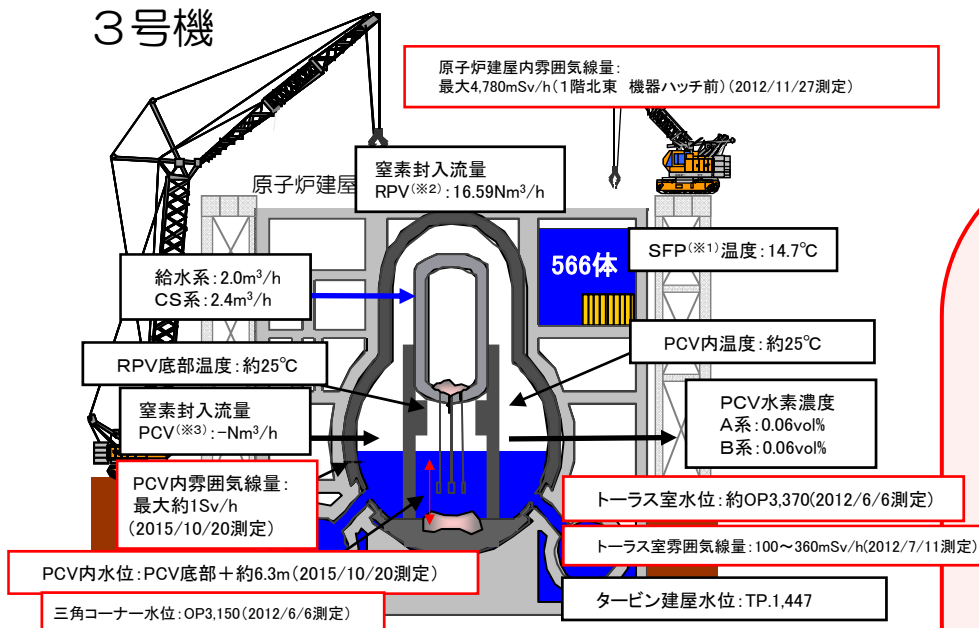
3号機

PCV内部調査実績	1回目 (2015/10~2015/12)	<ul style="list-style-type: none"> 映像取得 水位、水温測定 常設監視計器設置 (2015/12予定) 雰囲気温度、線量測定 滞留水の採取
PCVからの漏えい箇所	主蒸気配管ベローズ部 (2014/5確認)

- PCV内部調査用に予定しているX-53ベネの水没確認を遠隔超音波探傷装置を用いて調査を実施し、水没していないことを確認(2014/10/22~24)。
- PCV内を確認するため、2015/10/20、22にX-53ベネから格納容器内部へ調査装置を入れ、映像、線量、温度の情報を取得、内部の滞留水を採取。格納容器内の構造物・壁面に損傷は確認されず、水位は推定値と一致しており、内部の線量は他の号機に比べて低いことを確認。
- 今後、得られた情報の分析を行い、燃料デブリ取り出し方針の検討等に活用する。

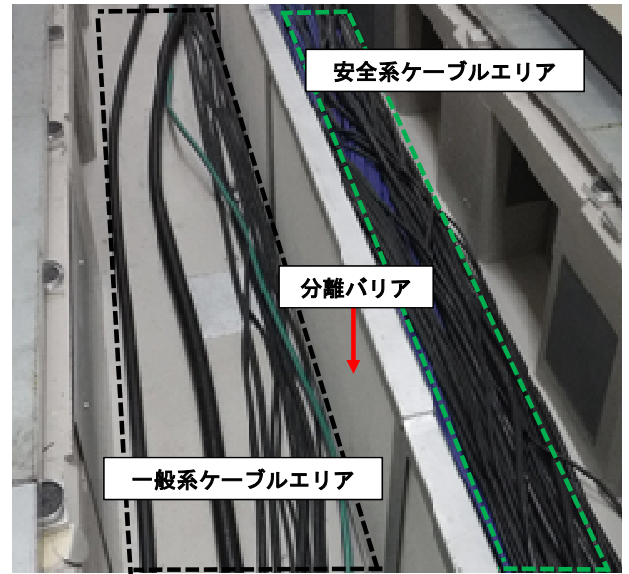
不適切な状態の例（分離バリアを樹脂管が貫通）

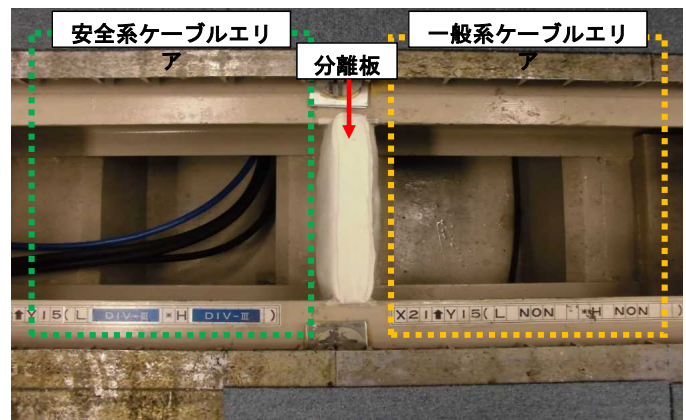
不適切な状態の例（分離板の倒れ、ケーブル混在）
