2017年10月4日

東京電力ホールディングス株式会社

委員ご質問への回答

液状化影響の検討方針について
(耐震)

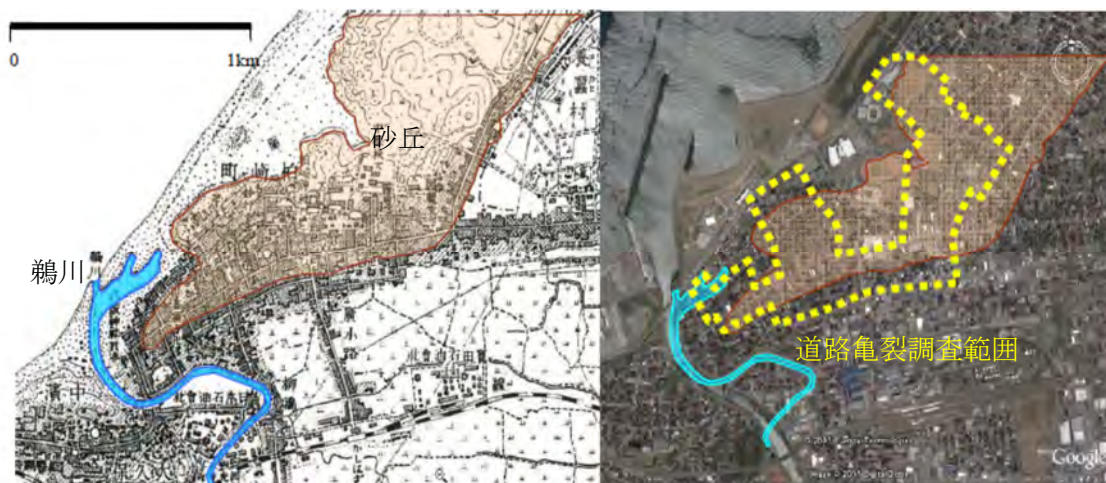
第11-11-25図 1912年頃の柏崎（左）と2007年の柏崎（右）
（土木学会（2010）に一部加筆）

第11-11-25図は、2007年の柏崎とその周辺の衛星写真と1912年（明治45年）当時の地形図とを比較したものである。1912年の地形図には日本海側に連続する砂丘が示されている。当該部分において道路亀裂調査を実施（第11-11-26~28図）しており、一般に道路の亀裂の密度は道路幅や舗装厚さの影響を受け必ずしも下位の地盤の変状を直接表すものではないが、亀裂の大きさや密度が大きい部分で地盤変状が顕著であることが推測できるとし、これらの亀裂は砂丘斜面が低い部分に向かってわずかながら移動したことを示す痕跡と捉えられると考察している。

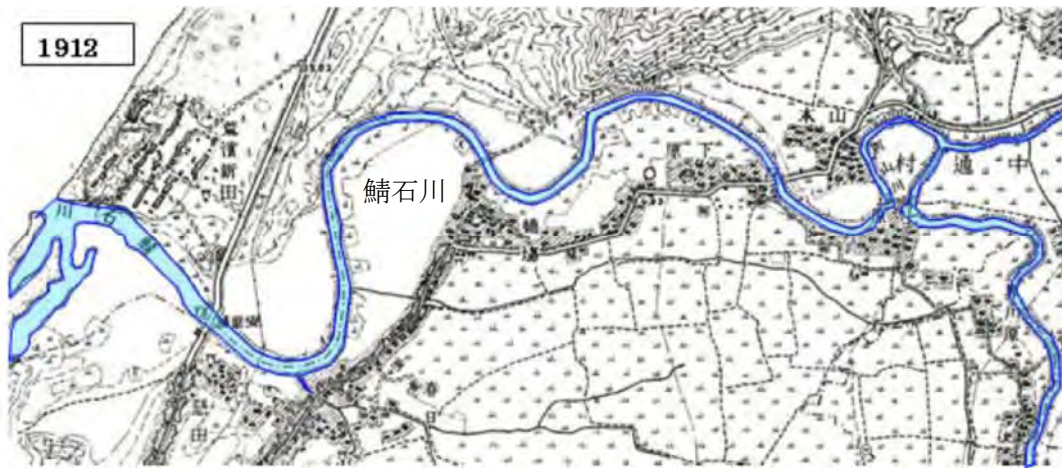
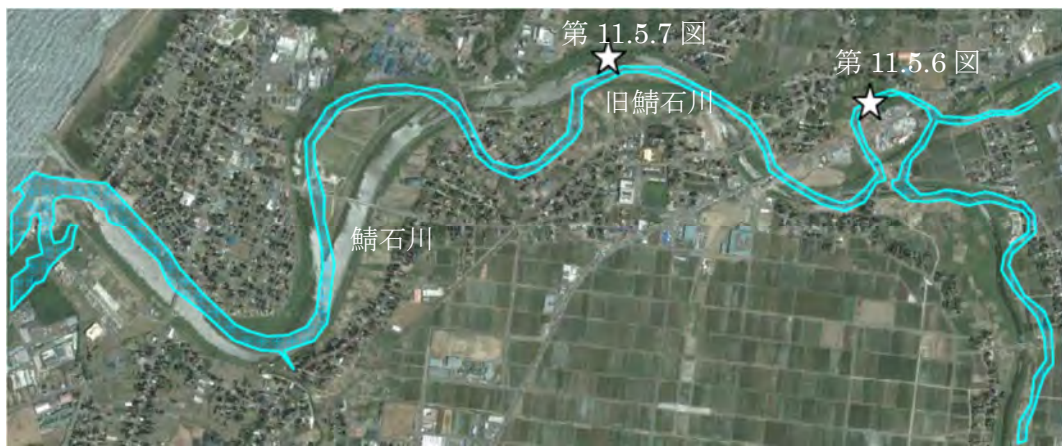
第 11-11-29 図 鯖石川下流部分の 1912 年（上）と 2007（下）の状況
（土木学会（2010）に一部加筆）

第11-11-29図は柏崎市の北東部の鯖石川下流の1912年と2007年の状況を比較したものである。かつての鯖石川は下流部に向かって次第にその周期を長くするような蛇行が発達しており、この旧河道に沿って地盤変状と被害（例えば、旧三日月湖跡の道路被害（第11-11-30図）等）が目立っているとしている。
