平成 21 年 12 月 2 日
東京電力株式会社
柏崎刈羽原子力発電所

第 7 8 回「地域の会」定例会資料 [前回 11/4 以降の動き]

当所3号機タービン建屋天井クレーンにおける火災に係る
原因と対策に関する報告書の経済産業省原子力安全・保安院、新潟県
ならびに柏崎市消防本部への提出について

- ・ 柏崎刈羽原子力発電所3号機 タービン建屋 天井クレーン主巻上げ装置ブレーキ部における火災について（概要）
- ・ 柏崎刈羽原子力発電所における火災と人身災害を踏まえた今後の取り組みについて（概要）
- ・ 柏崎刈羽原子力発電所3号機 タービン建屋 天井クレーン主巻上げ装置ブレーキ部における火災発生の原因および対策について
- ・ 柏崎刈羽原子力発電所における火災と人身災害を踏まえた今後の取り組み

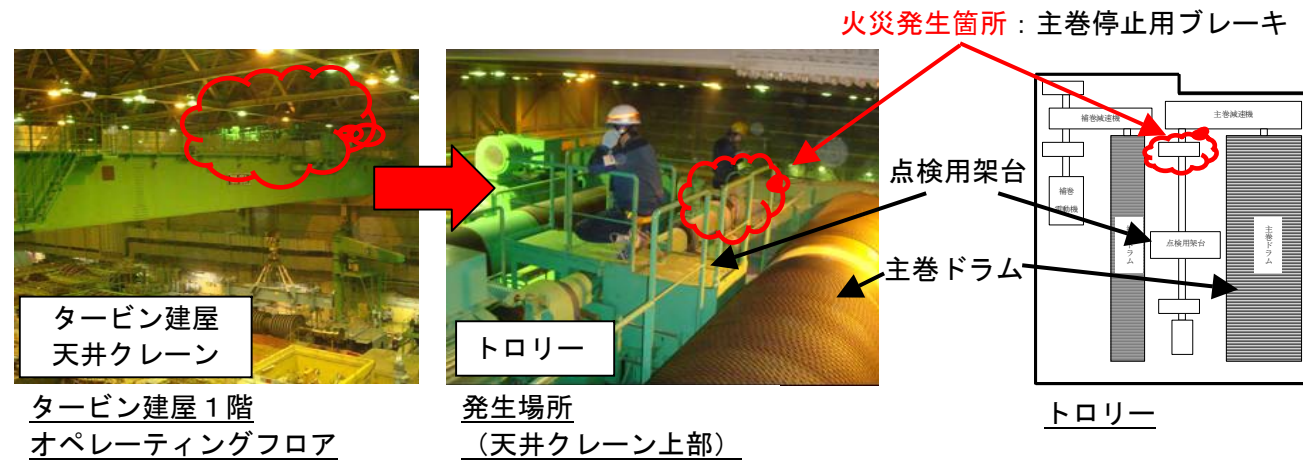
- 定期検査中の3号機タービン建屋1階オペレーティングフロア（管理区域）において、平成21年11月19日9時半頃より天井クレーンの荷重試験を実施していた。
- 同日10時頃、天井クレーンより吊り下げた高圧タービン（吊り具との合計約84t）を下降させていたところ「主巻上異常」を示す警報が発生し、巻下げ動作が自動停止した。
- 天井クレーンのオペレータは、トロリーにて主巻停止用ブレーキからの発火と発煙を確認し、直ちに天井クレーンの運転席に備え付けの消火器1本を発煙箇所へ噴射し消火した。
- 本事象による外部への放射能の影響はなかった。

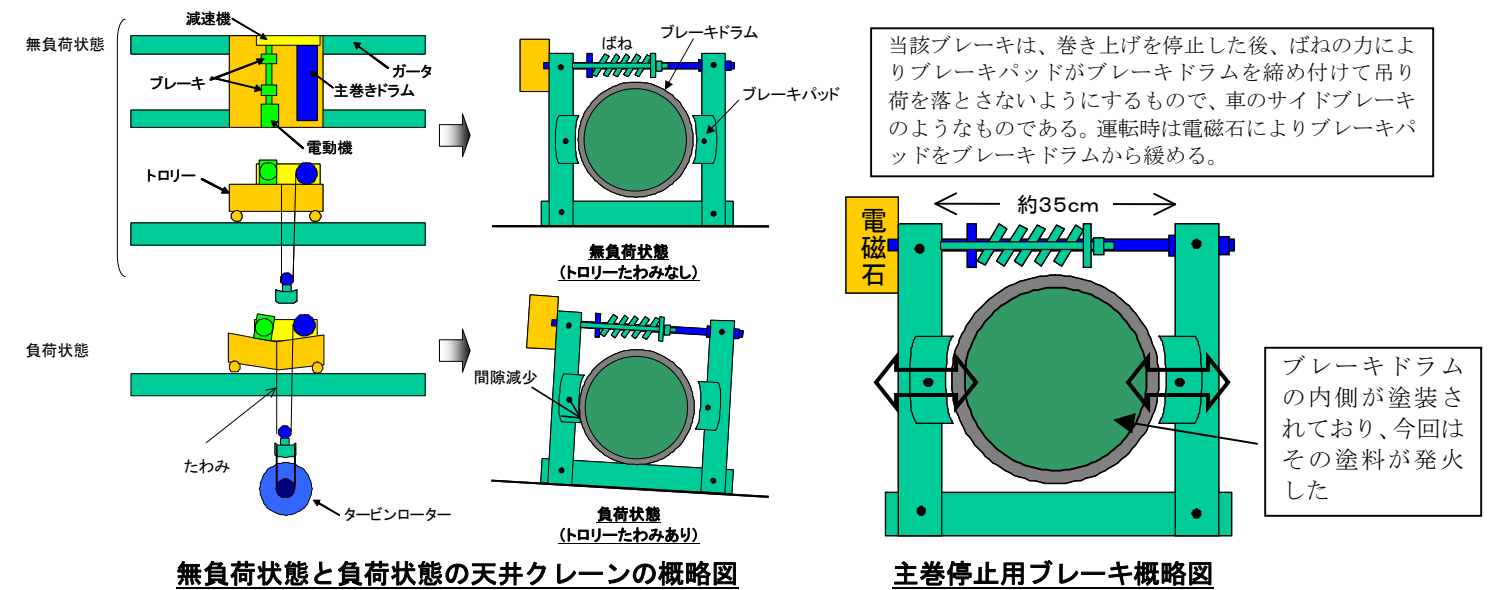
- 天井クレーンは荷重が増加するとたわみが発生するため、ブレーキドラムとブレーキパッドの間隙が変化することから微妙な調整を要する機器であるが、今回の荷重試験で高圧タービンを吊ったことによるたわみにより、ブレーキパッドがブレーキドラムに接触し過熱されたことから、ドラム内面の塗料が発煙・発火した。
- 背景要因としては次のようなことがあった。過去に4号機で発生した類似事象を不適合として処理し、同型のクレーンが使われている3号機関係者へ適切な間隙値の設定や要領書への反映について周知を行っていた。3号機のクレーンは、使用中の不適合がなく、その後の確認においてもブレーキドラムとブレーキパッドに十分広い間隙を有していたことから、次の荷重試験において適切な間隙値を要領書へ反映することとしていた。しかしながら、その後、クレーンの管理担当者の変更に伴い、要領書への反映が引き継がれなかった。
- なお、平成19年11月16日と平成20年11月26日にクレーン協会の立会のもとで荷重試験を実施し異常の無いことを確認しており、本火災は中越沖地震の影響により発生したのではない。

- 当該クレーンのブレーキパッドを新品に交換する。
- 当該クレーンのブレーキドラムとブレーキパッドの間隙について、過熱・異臭等が発生しないように調整するとともに間隙値を決定し、その値を要領書に反映する。
- 類似のドラム式ブレーキ装置を有するクレーンについて、過去3年の点検記録を確認し、点検時の最大荷重、ブレーキドラムとパッドの間隙値が適切に調整されていること、並びにブレーキドラム過熱にかかる確認項目（異臭、発煙等）があることを確認する。（実施済）
- 類似のドラム式ブレーキ装置を有するクレーンについて、ブレーキドラムとブレーキパッドの間隙点検を順次実施するとともに、点検要領書に「ブレーキドラムとブレーキパッドの間隙の調整値を、たわみを考慮した値に設定する」よう明記する。
- 類似のドラム式ブレーキ装置を有するクレーンを点検・調整した場合の最初の荷重試験時には、異臭の発生やブレーキドラムの過熱が無いことを確認することとする。
- 念のため、次回年次点検時にブレーキドラム内面の塗装を剥がす。
- なお、過去の類似事象の対応において検討した施策が十分に活かされなかったことを踏まえ、更なる品質管理の向上を図るため、不適合管理委員会のチェック機能を強化し、より一層の防火対策に努めていく。

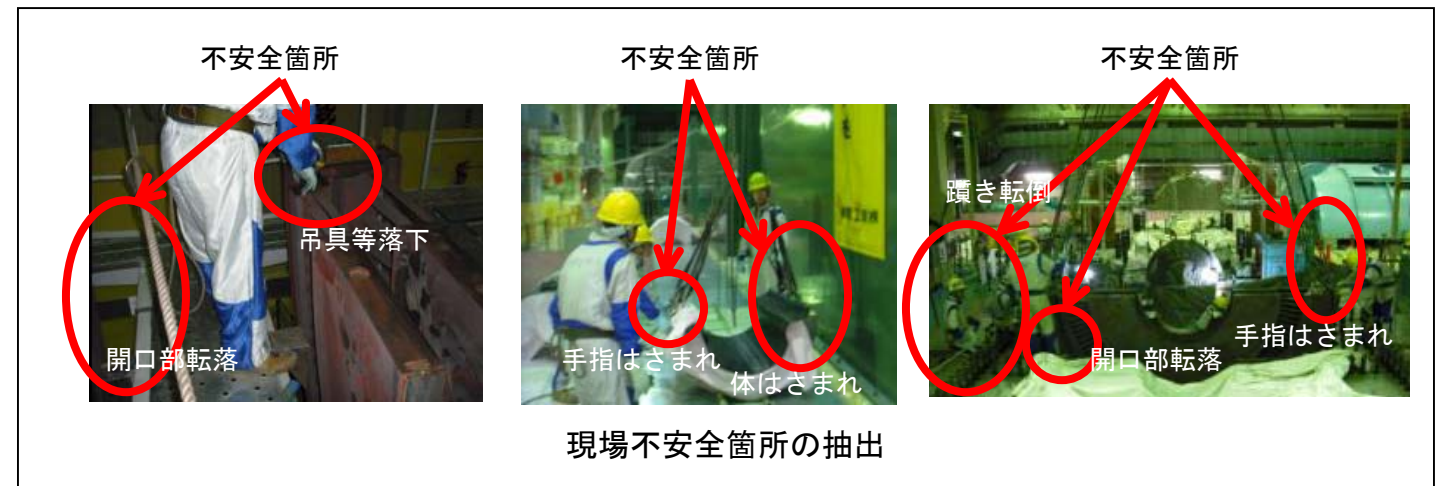
現場不安全箇所の抽出

現場の不安全箇所等を撮影・抽出し、それらの改善・是正を元請企業の所長以下で推進する等活動を行っており、さらに専門家による現地調査・ご指導を頂きながらさらなる改善に取り組んでいる。
