**柏崎刈羽原子力発電所 1 号機及び
その他の号機の設備健全性及び
耐震安全性に係る確認状況について**

**平成 2 2 年 5 月
原子力安全・保安院**

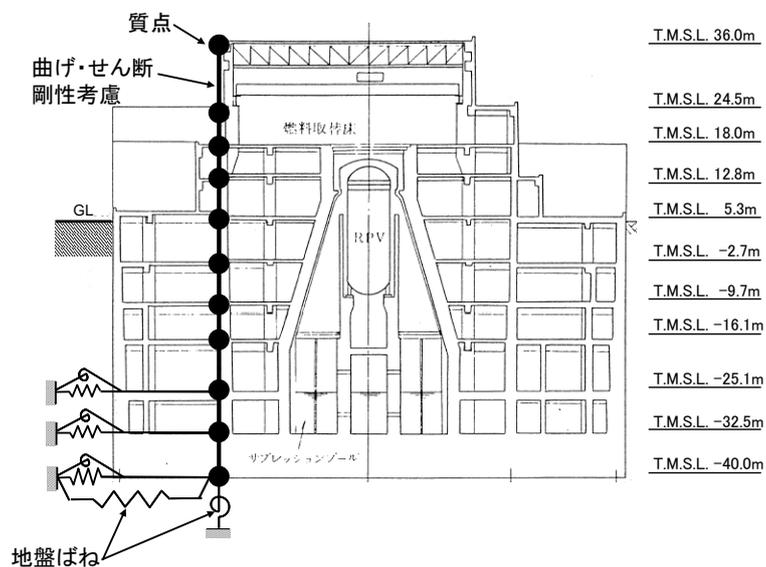
・地震応答解析の結果、耐震壁の各階のせん断ひずみは、ひび割れが発生するせん断ひずみの目安値 (0.25×10^{-3}) を下回ること、せん断応力は設計配筋量のみで負担できる短期せん断応力度を下回ること、屋根トラスの発生応力は、日本建築学会「鋼構造設計規準」による評価基準値を下回ることから、原子炉建屋は中越沖地震に対して概ね弾性範囲であったことを確認。

部材		発生応力 (N/mm ²)	評価基準値 (N/mm ²)	発生応力／ 評価基準値
束材	(圧縮)	70.6	273.0	
	(曲げ)	58.7	325.0

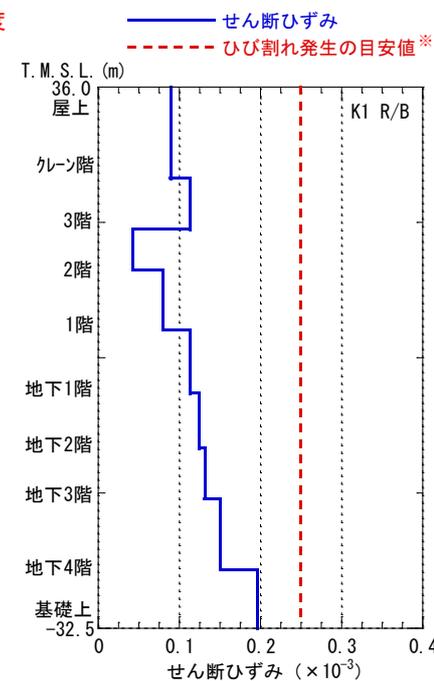
原子炉建屋 耐震壁のせん断ひずみ
(東西方向)

※日本建築学会編「鉄筋コンクリート構造計算規準・同解説」において、実験結果によれば、せん断初ひび割れが発生するときの耐震壁のせん断変形は、 $0.2 \sim 0.3 \times 10^{-3} =$ 平均 0.25×10^{-3} とされている。

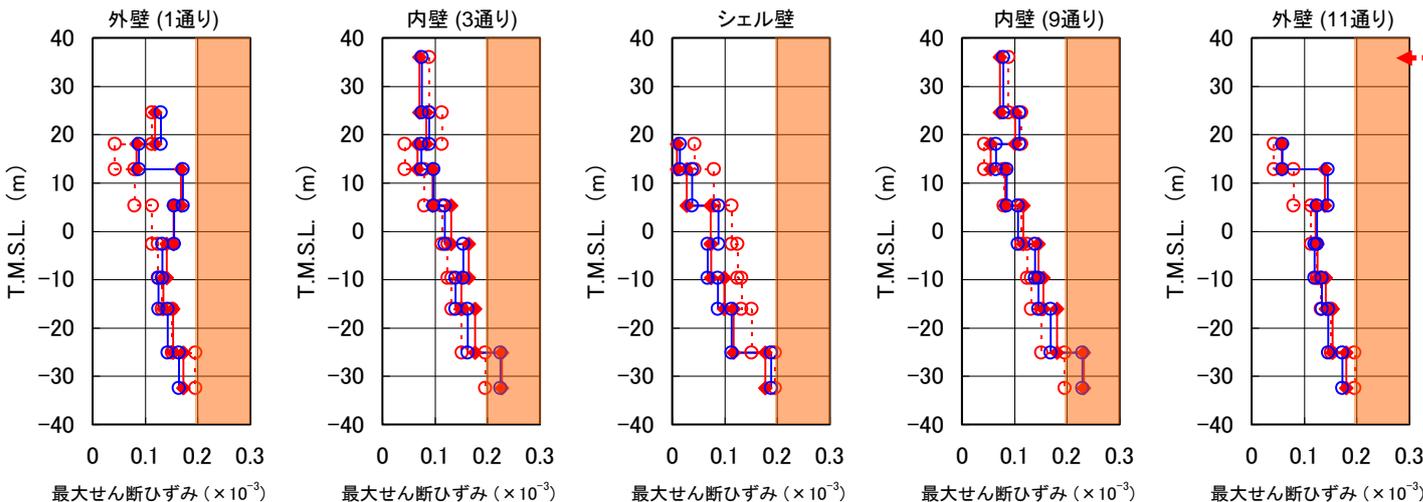
水平(EW方向)

○耐震壁の最大せん断ひずみは、EW方向の地下5階の内壁でひび割れ発生目安値の幅に入る解析結果となったが、その他の壁はひび割れ発生目安値以下。
 ○事業者の多軸モデルのせん断ひずみは、JNESの結果とほぼ同様。

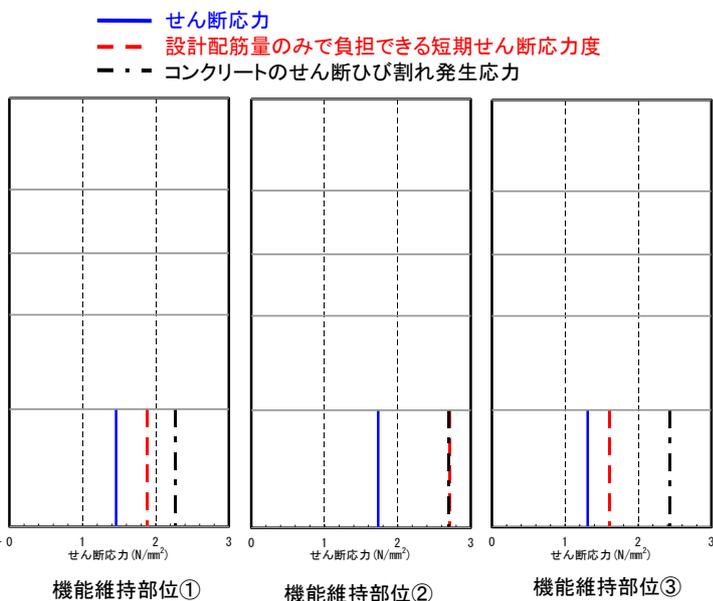
タービン建屋 耐震壁のせん断応力(東西方向)

- ・タービン建屋の基礎版上に安全上重要な機器・配管が設置されていることから、基礎版と地下1階床との間の耐震壁を機能維持部位としている。
- ・機能維持部位のせん断ひずみは、ひび割れが発生するせん断ひずみ目安値 (0.25×10^{-3}) を下回るとともに、せん断応力は設計配筋量のみで負担できる短期せん断応力度を下回ることから、タービン建屋の機能維持部位は中越沖地震に対して概ね弾性範囲であったことを確認。

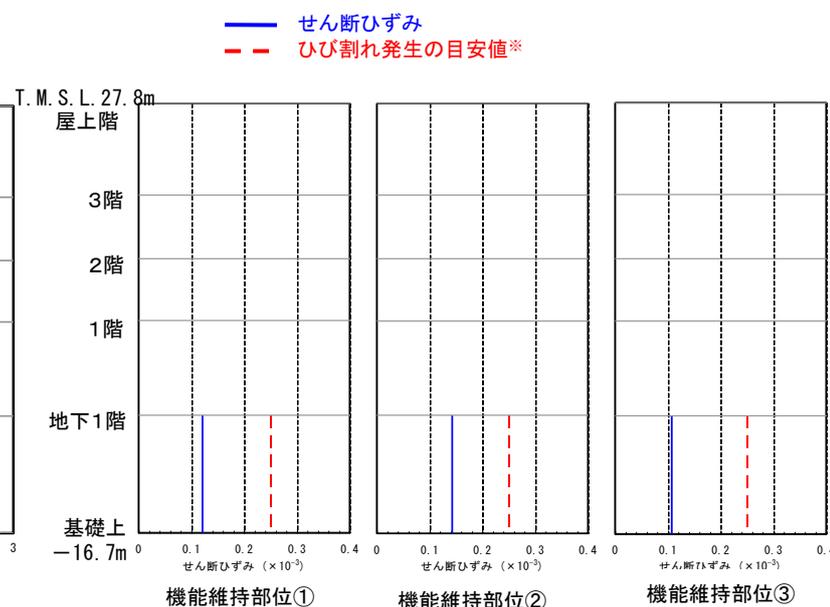
タービン建屋 耐震壁のせん断ひずみ(東西方向)

※日本建築学会編「鉄筋コンクリート構造計算規
準・同解説」において、実験結果によれば、せん
断初ひび割れが発生するときの耐震壁のせん
断変形は、 $0.2 \sim 0.3 \times 10^{-3}$ = 平均 0.25×10^{-3} と
されている。

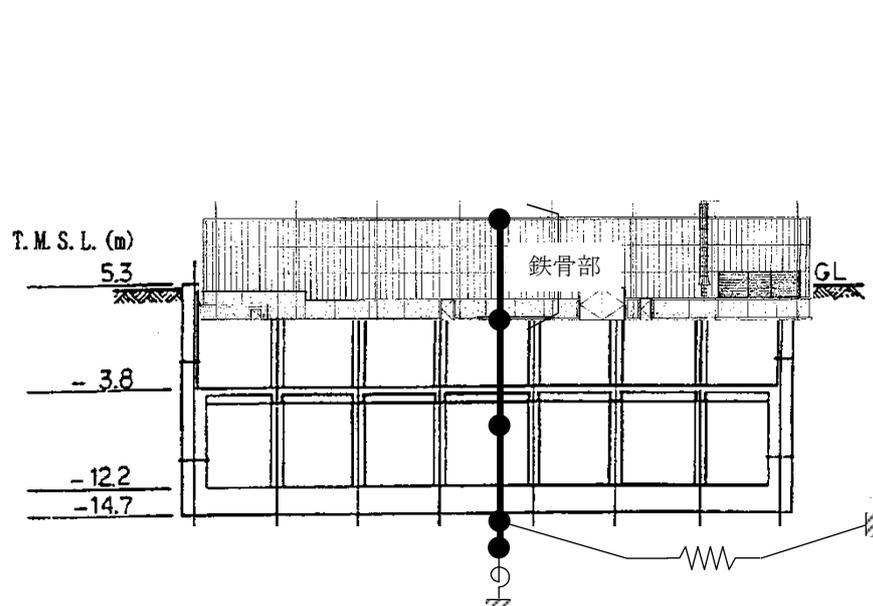
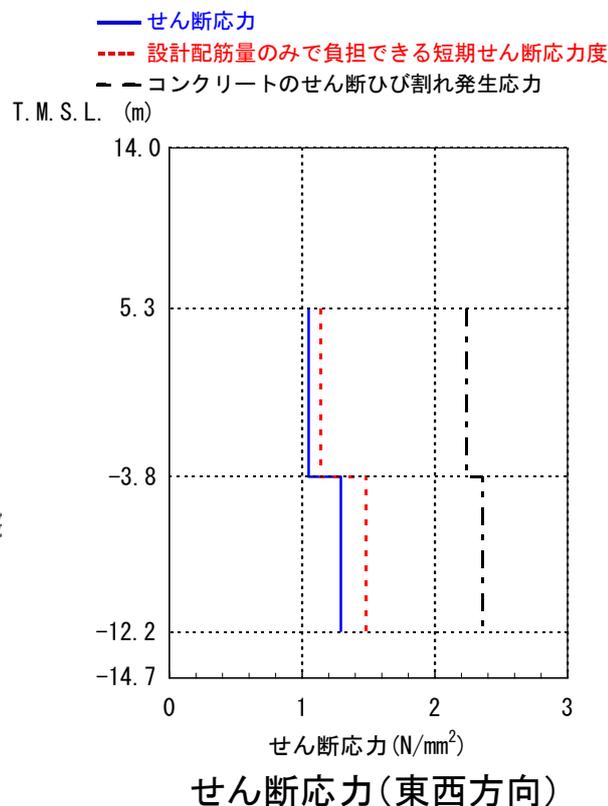
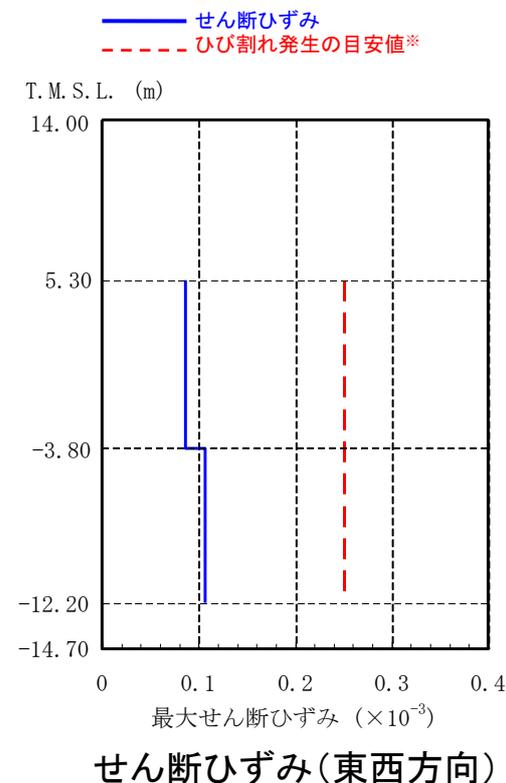
②解析による評価(海水機器建屋)

- 地震応答解析等の結果、海水機器建屋の機能維持部位のせん断ひずみは、ひび割れが発生するせん断ひずみ目安値(0.25×10^{-3})を下回るとともに、せん断応力は設計配筋量のみで負担できる短期せん断応力度を下回ることから、中越沖地震に対して概ね弾性範囲であったことを確認。

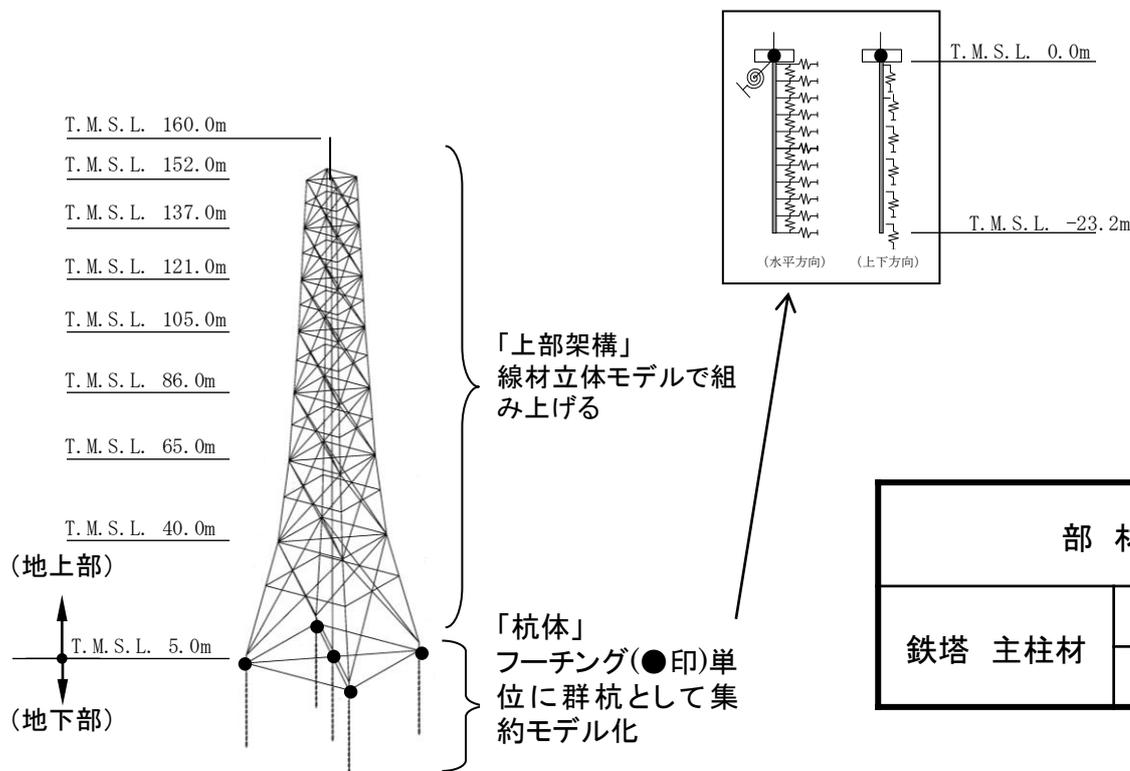
排気筒最大応力比(例)

- 地震応答解析等の結果、非常用ガス処理系用排気筒、これを支持する換気空調系用排気筒、鉄塔及び杭基礎について、当該部位に発生する応力は、日本建築学会「鋼構造設計規準」等による評価基準値を下回ることから、中越沖地震に対して概ね弾性範囲であったことを確認。

部 材		発生応力 (N/mm ²)	評価基準値 (N/mm ²)	発生応力/ 評価基準値
鉄塔 支柱材	(圧縮)	136.2	292.8	0.50
	(曲げ)	10.2	325.0

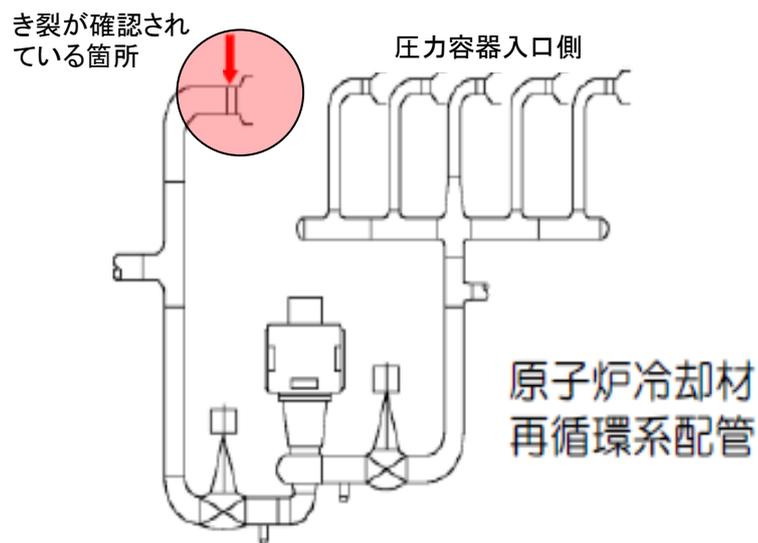
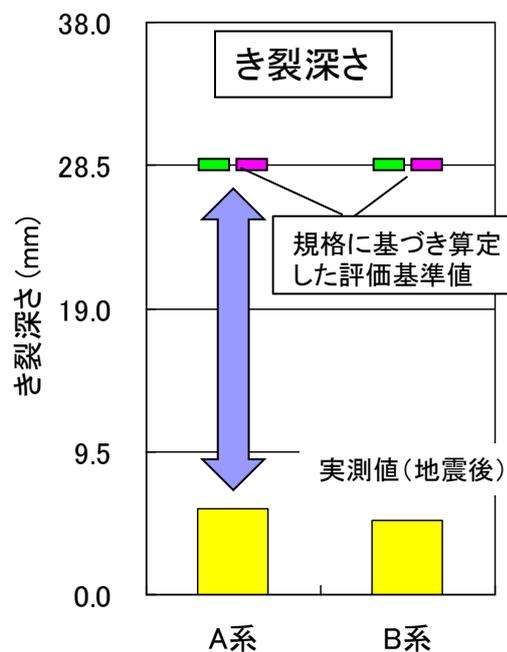
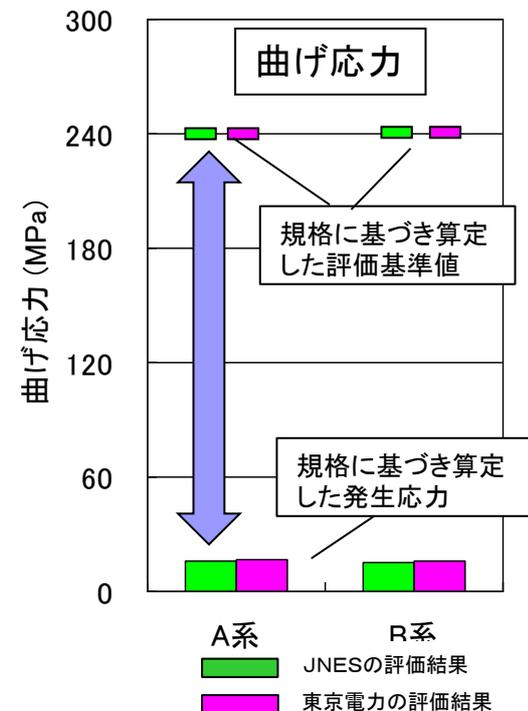
確認項目	確認内容	評価結果
⑤配管で見つかったりるき裂は大丈夫か？	東京電力は、超音波探傷試験により地震前後でき裂の進展がないこと、き裂の寸法が評価基準値を満足していること、目視点検により変形等の異常がないことを確認。また、東京電力及びJNESの解析結果ともに、新潟県中越沖地震による発生応力が評価基準値以下であることを確認。	異常なし

○原子炉再循環系配管2系統(A系、B系)に、き裂が確認されている。(第14回定期検査時(H17~18)に発見)

JNESによる応力評価は、東京電力の解析結果と同等であり、中越沖地震による発生応力は評価基準値以下であることを確認した。

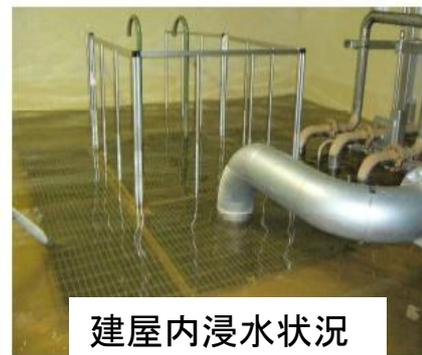
- ・消火水配管の破損に伴う**建屋への浸水**
- ・点検中のため仮置きをしていた**機器の転倒**

建屋内浸水状況

地震により地表面の不等沈下が発生し、地下に埋設された消火系配管が損傷・破断し、消火用水がダクトを通じて1号機原子炉複合建屋地下に流入(約2000m³)し、当該建屋内にあった86機器が水没した。

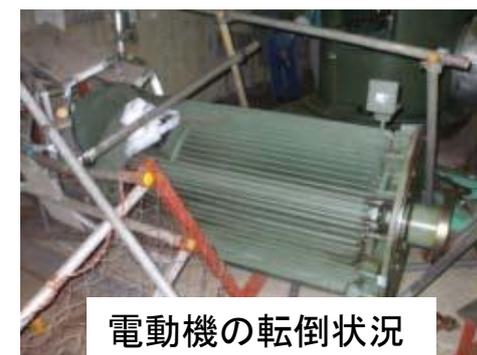
電動機の転倒状況

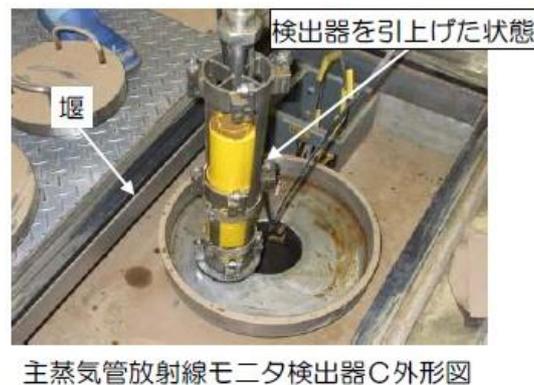
- 当該検出器の水没については、原子炉安全上重要な設備であることに鑑み、仮に運転中に同様の事象が発生した場合の影響評価を指示。
- その結果、検出器の異常は水没後4日経過して発生しているので即座に機能喪失することはないこと、検出器に異常が発生した場合、原子炉を安全に停止する機構が作動する等により、安全上影響を及ぼすものではないことを確認。
- 当該設備の復旧状況について、設備健全性評価サブWG委員による現地調査を実施し、新たに当該モニタ検出器の周辺に、高さ約20cmの堰が設置され、浸水しにくい構造に変更されていることを確認。

放射線モニタ検出器の水没状況

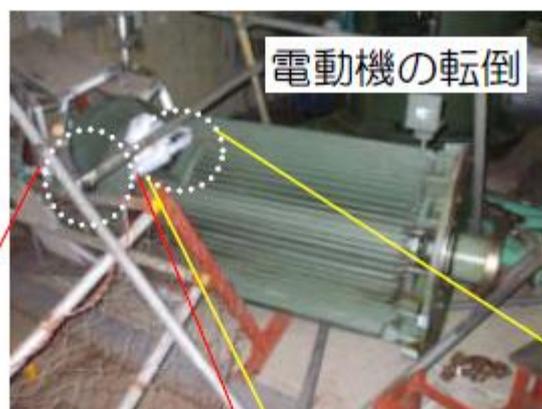
2. 点検中のため仮置きしていた機器の転倒・接触（残留熱除去海水ポンプ電動機）

電動機の転倒

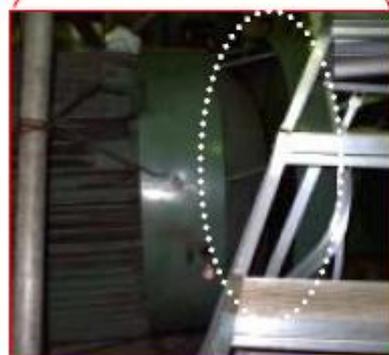
上部カバーの変形

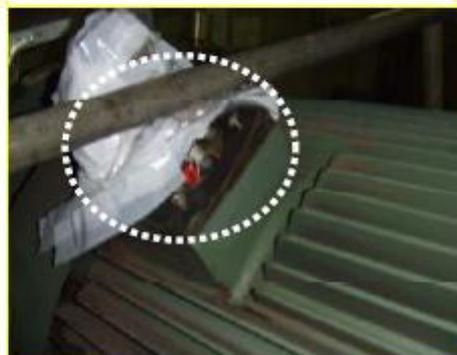
端子箱の変形
