# 柏崎刈羽原子力発電所 5 号機及び その他の号機の設備健全性及び 耐震安全性に係る確認状況について

平成 22 年 9 月  
原子力安全・保安院

原子力安全・保安院

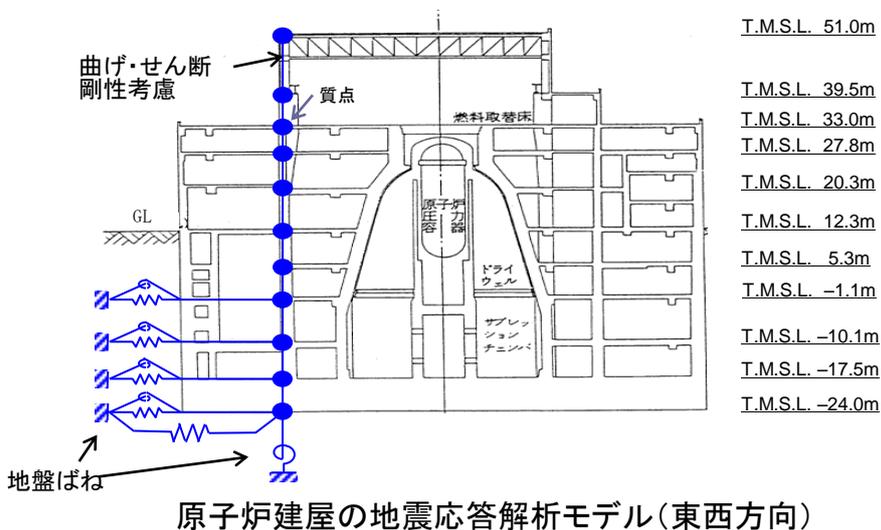
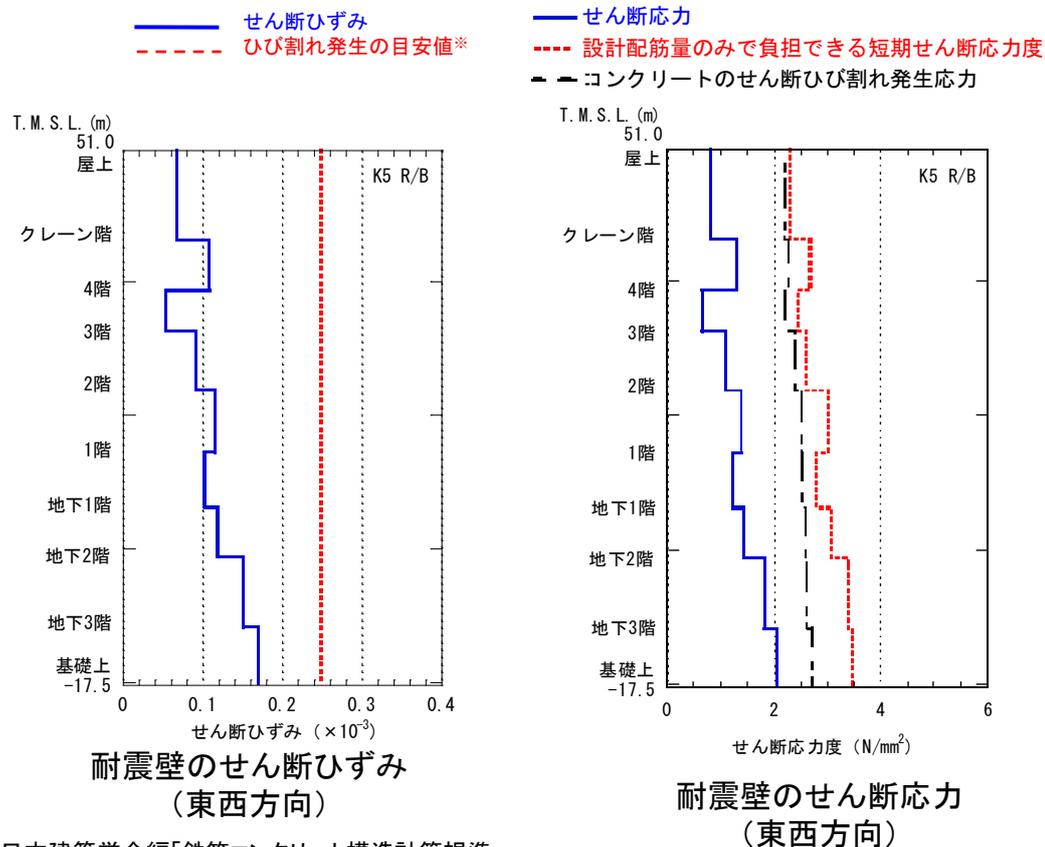
・地震応答解析の結果、耐震壁の各階のせん断ひずみは、ひび割れが発生するせん断ひずみの目安値 ( $0.25 \times 10^{-3}$ ) を下回ること、せん断応力は設計配筋量のみで負担できる短期せん断応力度を下回ること、屋根トラスの発生応力は、日本建築学会「鋼構造設計規準」による評価基準値を下回ることから、原子炉建屋は中越沖地震に対して概ね弾性範囲であったことを確認。

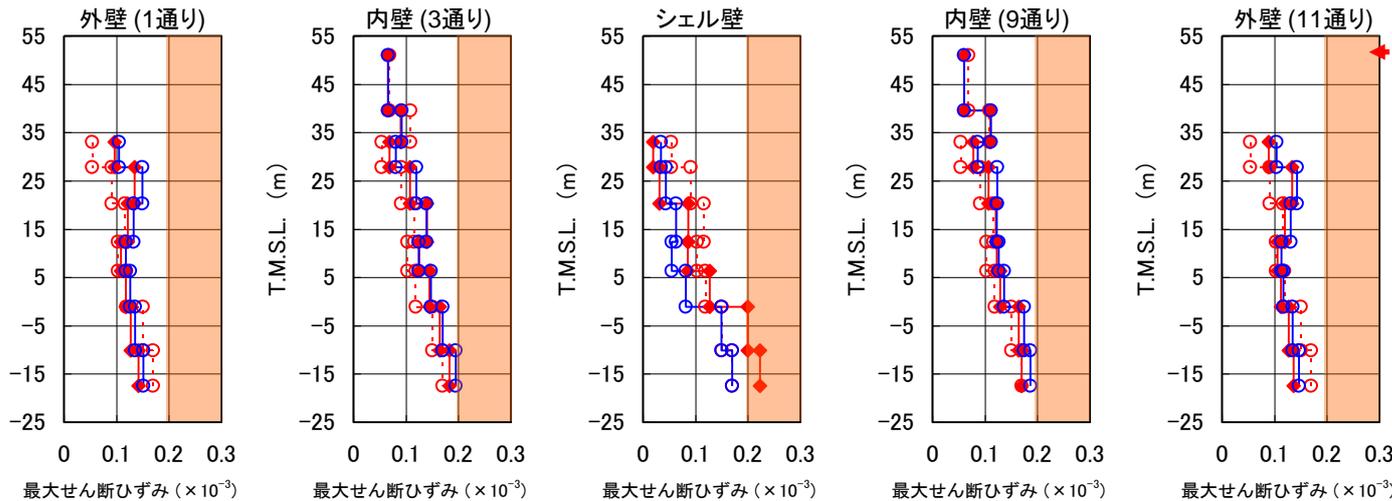
水平(EW方向)

ひび割れ発生  
目安(0.2~0.3 $\times 10^{-3}$ )

・JNESの解析結果は、NS、EW方向ともにひび割れ発生の目安値以下であることを確認した。  
・事業者の多軸モデルの最大せん断ひずみは、EW方向の地下4階のシェル壁でひび割れ発生の目安値の幅に入る解析結果となったが、その他の壁ではひび割れ発生の目安値以下である。

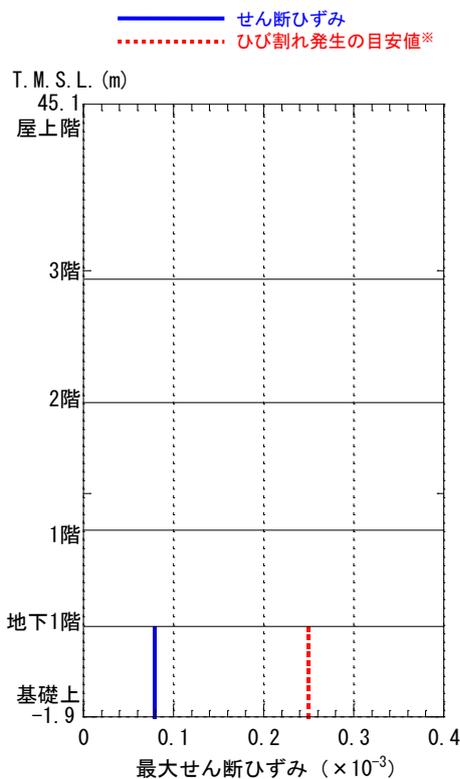
耐震壁のせん断ひずみ(東西方向)

- タービン建屋の基礎版上に安全上重要な機器・配管が設置されていることから、基礎版と地下1階床との間の耐震壁を機能維持部位としている。
- 機能維持部位①のせん断ひずみは、ひび割れが発生するせん断ひずみ目安値( $0.25 \times 10^{-3}$ )を下回るとともに、せん断応力は、コンクリートの負担分を考慮したスケルトン曲線において第一折点を下回るレベルであることから、タービン建屋の機能維持部位①は中越沖地震に対して概ね弾性範囲であったことを確認。

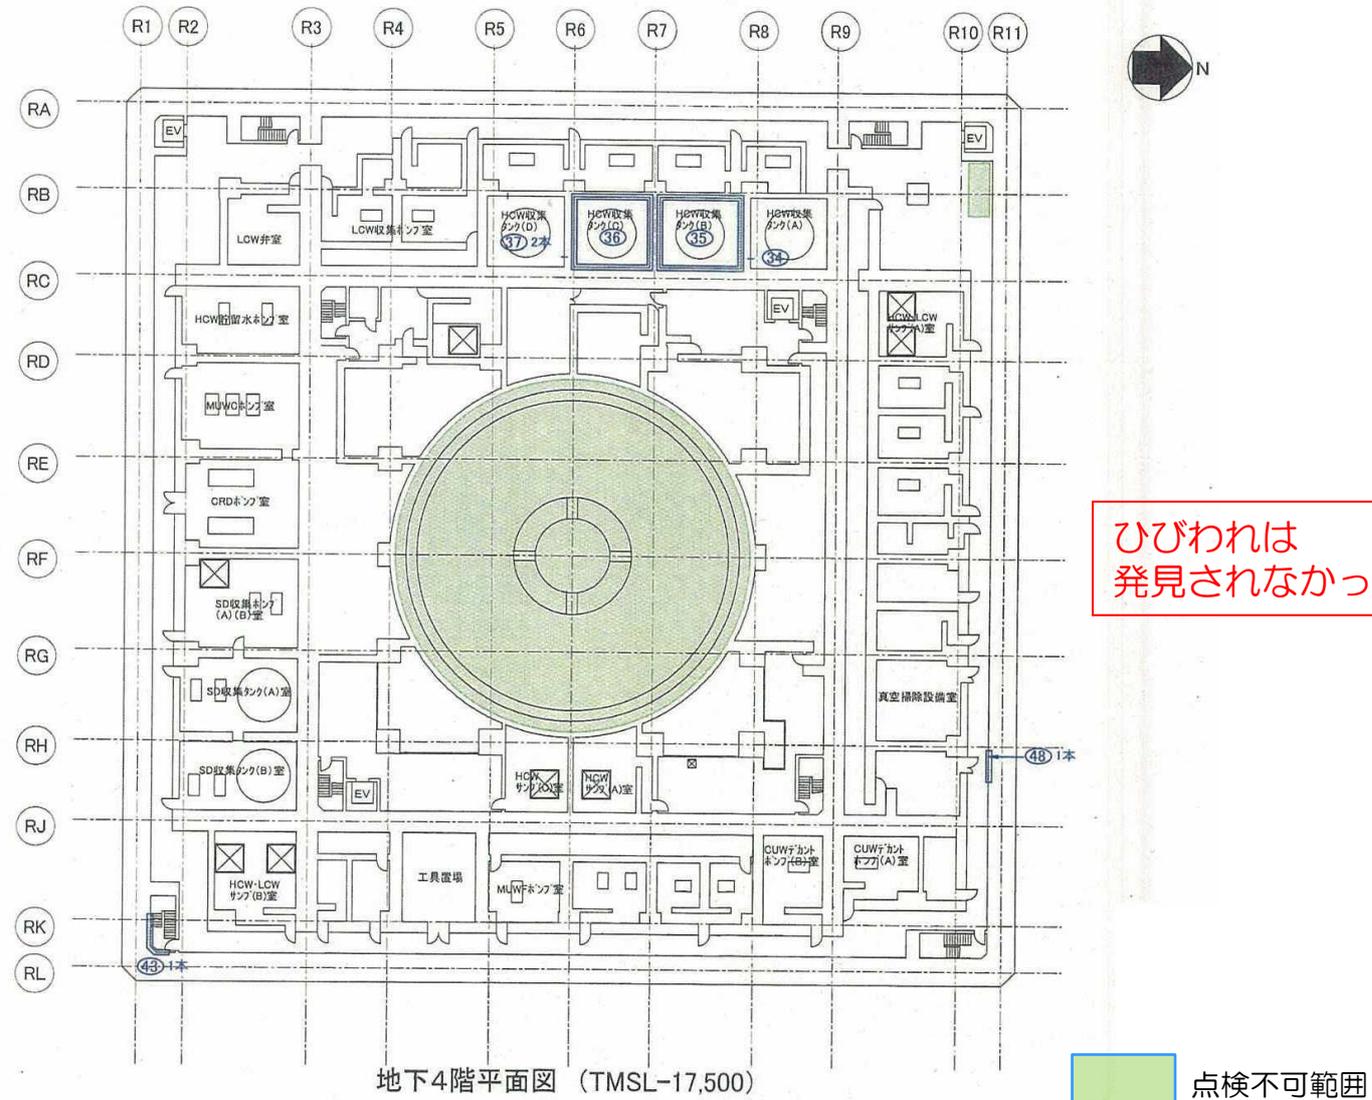
中越沖地震後の点検の結果、基礎スラブ表面にはひびわれは発見されなかった

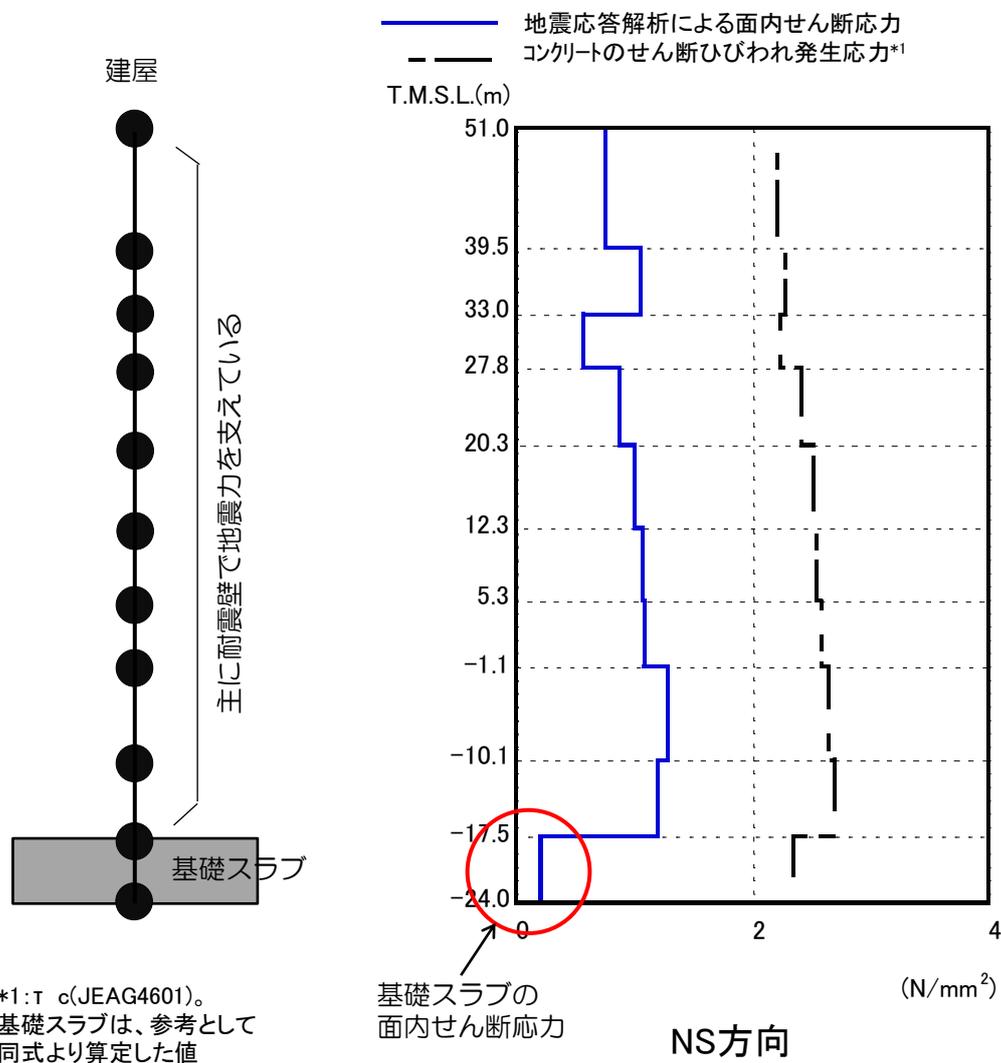
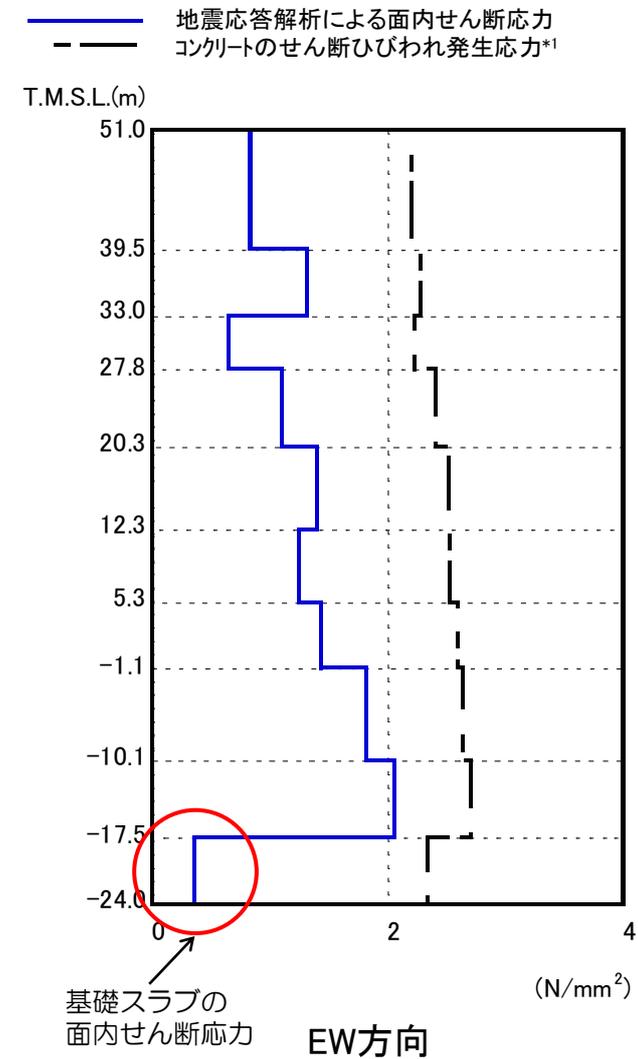
シミュレーション解析の結果、基礎スラブの面内せん断応力は耐震壁に比べると非常に小さかった

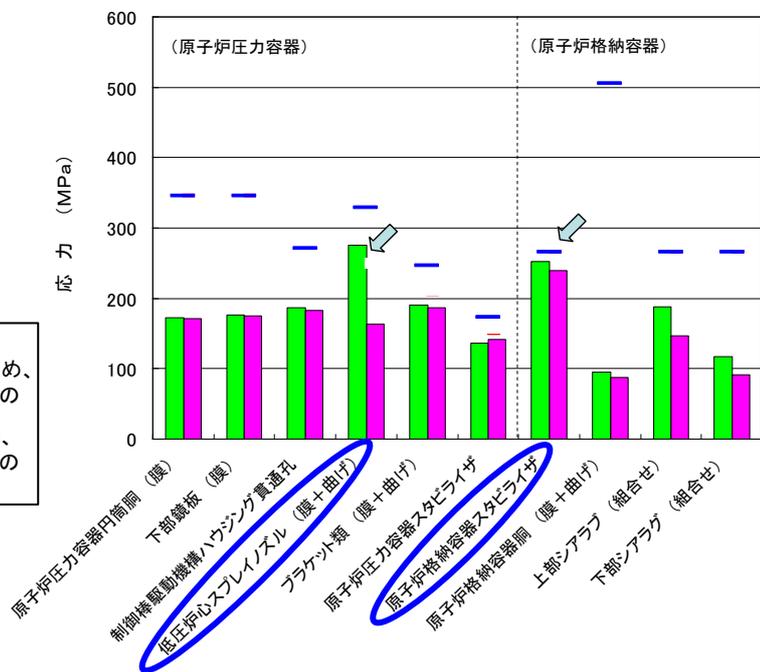
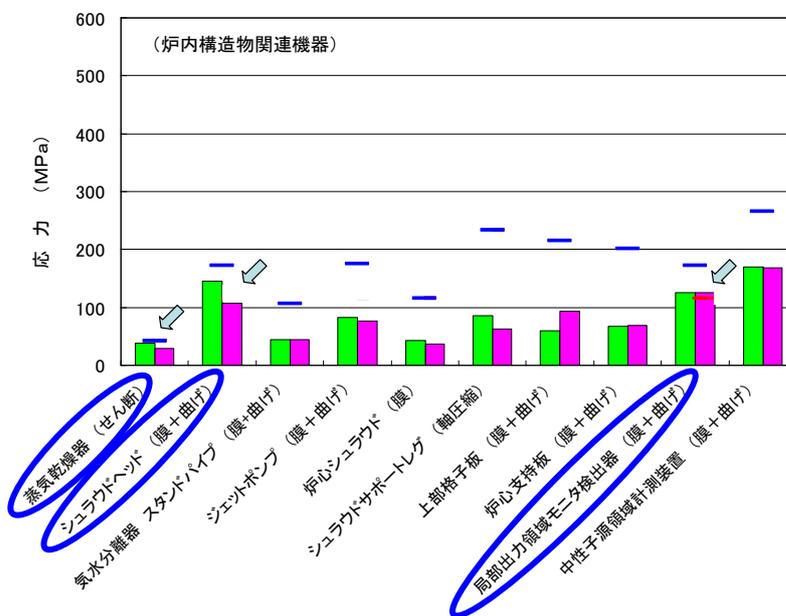
○原子炉補機冷却水系配管及び支持構造物は評価基準値を超えたことから、東京電力に対し、追加検討を指示。

○その他の設備の解析結果については、評価基準値を満足していることを確認。

○評価基準値に近い結果となった低圧炉心スプレインズルなど計7設備については、東京電力に対し追加点検の指示を行い、詳細目視点検や浸透探傷試験などの結果、異常の無いことを確認。

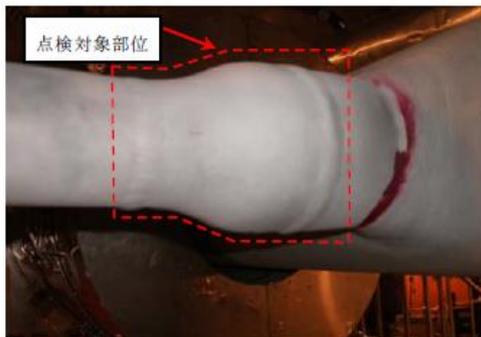
浸透探傷試験結果

- 再解析を実施した結果、評価基準値を超えた。
- 追加点検（浸透探傷試験等）では変形や割れ等の異常なし。
- これら再解析結果と追加点検結果との差違について、東京電力は、配管については観測記録との差違を考慮した解析（過大となった要因分析）及びミルシート値による検討、支持構造物については文献から得られる減衰定数による検討を実施。
- これらの検討結果について、当該差違の要因としては妥当なものであり、整合性に係る検討が適切に行われたものと評価。

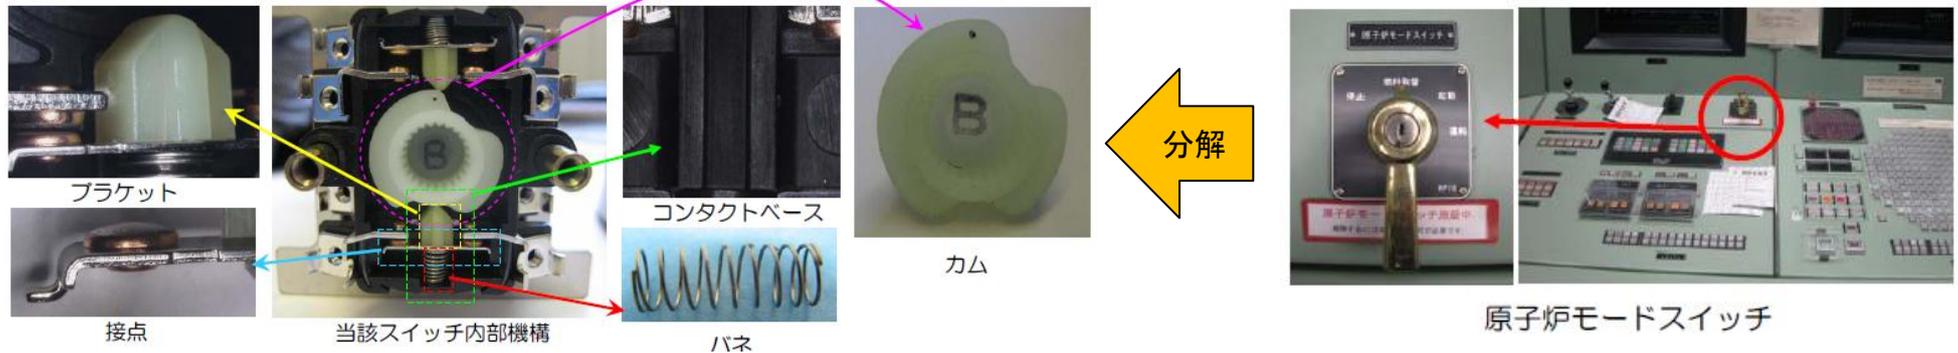
系統試験の中で確認された不適合2件は、成績書の記載不足、設備の動作不良となっている。この中で、判定基準への影響が考えられる設備の動作不良事象「原子炉保護系インターロック機能検査で確認された警報発生が遅れ」について、評価を行った。

原子炉手動スクラムが発生する状態を模擬したところ、A系の信号発生から約5秒遅れてB系の信号が発生する事象が確認された。(B系の信号発信遅れが問題)

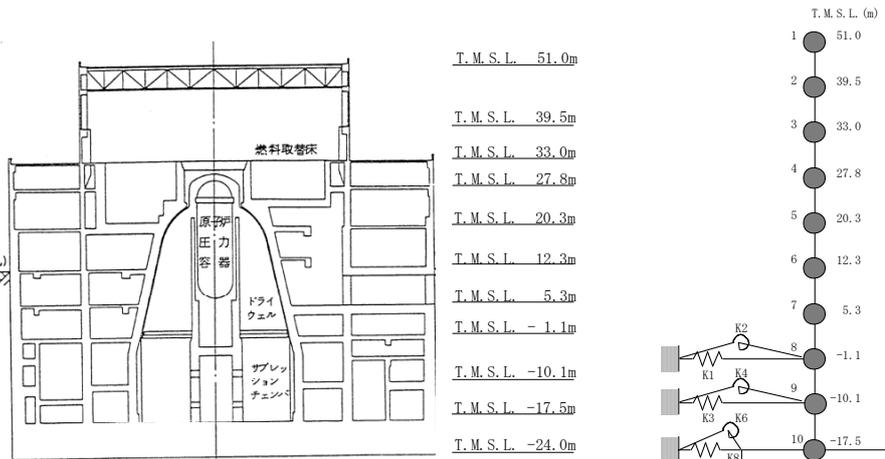
## 対象施設の評価結果(例)

対象施設	対象部位	最大応答値	評価基準値
原子炉建屋	耐震壁	$0.29 \times 10^{-3}$ (せん断ひずみ)	$2.0 \times 10^{-3}$
	屋根トラス 鉄骨部(束材)	0.95 (応力比)	1.0
タービン建屋	耐震壁	$0.54 \times 10^{-3}$ (せん断ひずみ)	$2.0 \times 10^{-3}$
海水熱交換器 建屋	耐震壁	$0.16 \times 10^{-3}$ (せん断ひずみ)	
排気筒	鉄塔 既存斜材	0.96 (応力比)	1.0

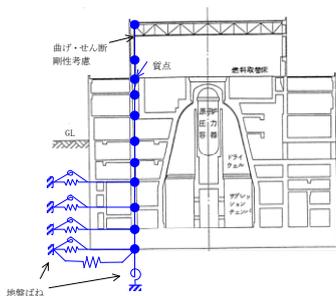
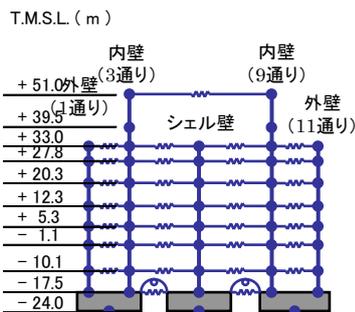
## JNESによる原子炉建屋のクロスチェック解析(例)

○床柔軟性を考慮したJNESモデルの各壁の最大応答せん断ひずみは、床剛の事業者結果に比べて大きな応答を示す。  
○JNESモデルの最大応答せん断ひずみは、最大値で  $0.45 \times 10^{-3}$  (基準地震動 Ss-2EW: シェル壁の B4F) を示し、評価基準値 ( $2.0 \times 10^{-3}$ ) 以下であることを確認した。

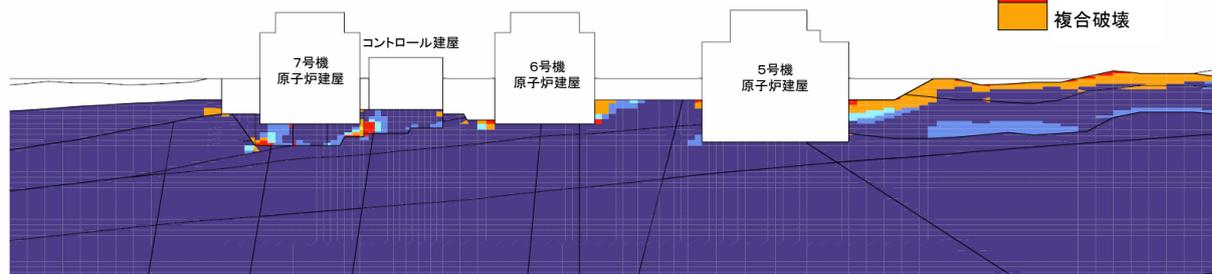
(原子炉建屋基礎地盤のすべり)

安全係数※が1を下回る要素は連続せず、支持力を損なうようなすべり面は形成されない。
