第 91 回「地域の会」定例会資料 [前回 12/1 以降の動き]

- ・ 1 2 月 2 日 4 号機 タービン建屋(管理区域)における点検中機器の養生部からの油漏れについて
- ・ 1 月 7 日 7 号機 使用済燃料プールで発見された異物の回収について
- ・ 1 月 1 2 日 1 号機 原子炉建屋 (管理区域) におけるけが人の発生について

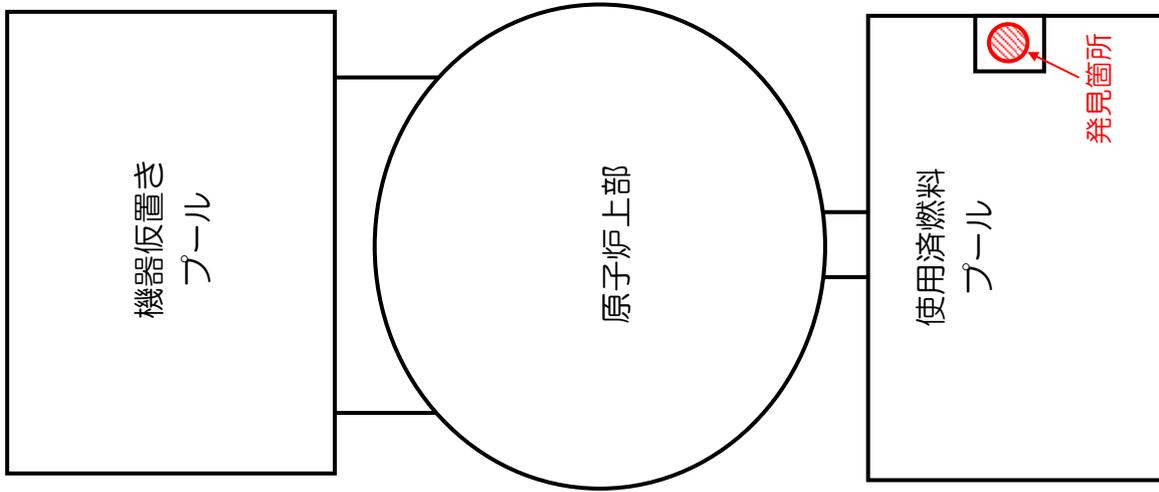
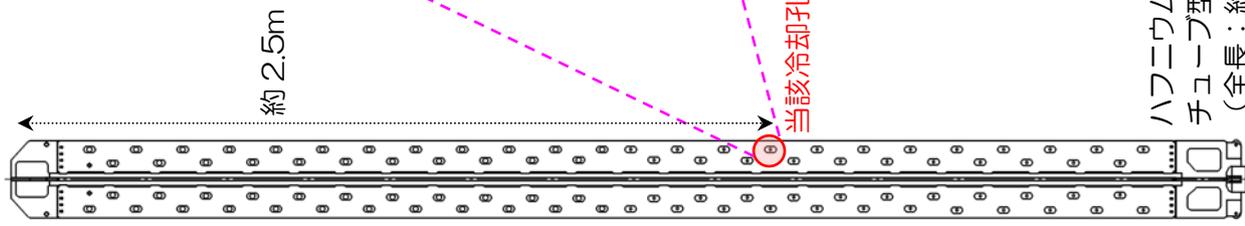
原子炉建屋4階平面図

場所	7号機	
件名	使用済燃料プールで発見された異物の回収について(続報)	
不適合の概要	<p>当所7号機原子炉建屋4階の使用済燃料プールにおいて、平成22年11月8日より使用済ハフニウムフラットチューブ型制御棒の点検作業*<sup>1</sup>を実施しておりますが、平成22年12月26日午後0時30分頃、点検していた同型使用済制御棒1本の表面の冷却孔*<sup>2</sup>付近に、線状の異物らしきもの1本が、引っかかり付着していることを発見しました。</p> <p>今後、準備が整った段階で、発見した異物らしきものを回収して、異物らしきものが何かを特定することとしておりました。(平成22年12月27日お知らせ済み)</p> <p>その後、回収準備が整ったことから、平成23年1月6日に、当該の異物らしきものを粘着テープで付着させて回収し、金属製の線状の異物(長さ:約32mm、直径:約0.3mm)であることを確認しました。</p> <p><b>* 1 使用済ハフニウムフラットチューブ型制御棒の点検作業</b> 7号機の使用済燃料プールに保管している使用済ハフニウムフラットチューブ型制御棒のタイロッドに微細なひびが確認されたことから、経済産業省原子力安全・保安院の指示に基づき、同型使用済制御棒全数のひびの有無について、詳細な点検を実施している。</p> <p><b>* 2 冷却孔</b> 同型制御棒の部材として使用しているハフニウムは、中性子を吸収すると発熱するため、制御棒の表面に原子炉水が通るための冷却用の孔を複数あけている。</p>	
安全上の重要度/損傷の程度	<p>&lt;安全上の重要度&gt;</p> <p>安全上重要な機器等 / <u>その他設備</u></p>	<p>&lt;損傷の程度&gt;</p> <p><input type="checkbox"/> 法令報告要 <input checked="" type="checkbox"/> 法令報告不要 <input type="checkbox"/> 調査・検討中</p>
対応状況	<p>回収した金属製の線状の異物を確認した結果、ワイヤブラシと思われる金属製の素線であること確認しました。</p> <p>なお、7号機では、既に原子炉への異物混入防止対策としてワイヤブラシ等の使用を禁止していることから、異物混入防止対策を実施する前に混入したワイヤブラシと思われる金属製の素線が、制御棒の冷却孔付近に引っかかり付着したものと推定しております。</p> <p>今後も引き続き、異物混入防止対策を徹底してまいります。</p>
