柏崎刈羽原子力発電所5号機の プラント全体の試験に係る安全性の 確認結果等について

平成23年2月
原子力安全・保安院

1. 5号機のプラント全体の試験に係る 安全性の確認結果

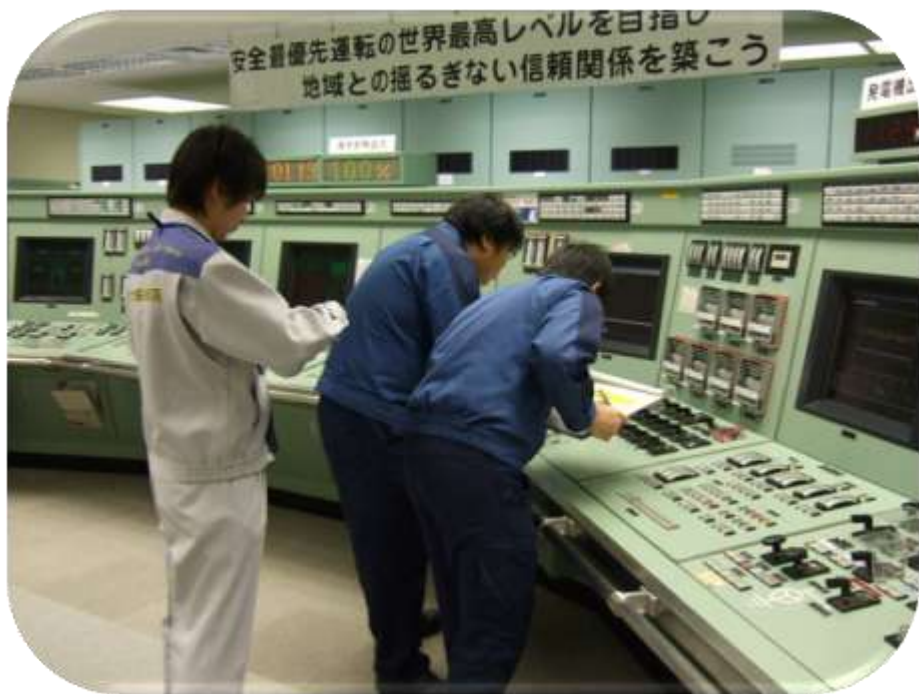
(例)蒸気タービン性能試験(その1)

当該試験では、定格熱出力運転時において、蒸気タービン関連パラメータ(25種類、76項目)を連続4時間以上測定し、判定基準を満足していること、測定期間中安定していることを確認。

確認項目	測定値	基準値
主タービン回転速度(rpm)	1498～1500	1500
主タービン軸振動(mm)	0.016～0.066	0.175以下

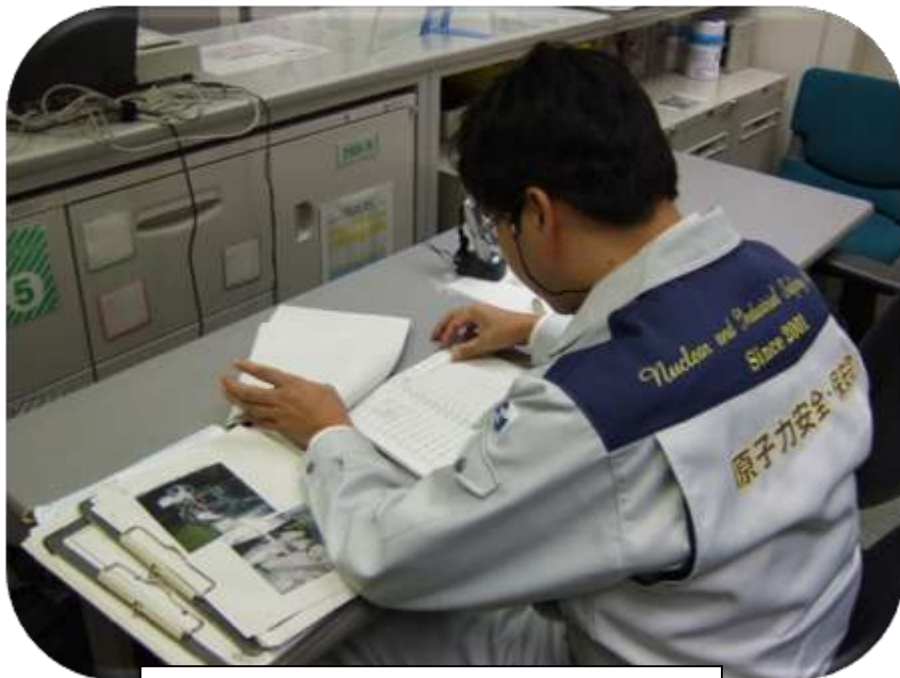
運転パラメータ採取結果の確認

通常起動時に確認する約2倍の約900項目の運転データについて、判定基準値等に照らし妥当であることを確認。

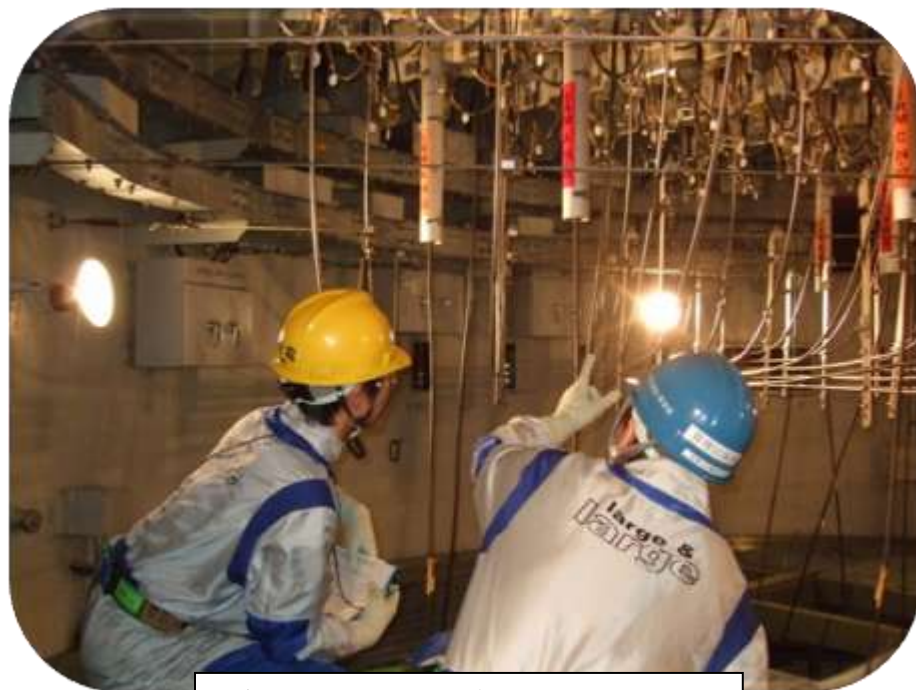
ドライウエル点検への立ち会い

また、ドライウエル点検において機器の健全性や耐震強化工事を行った配管等の健全性を確認。

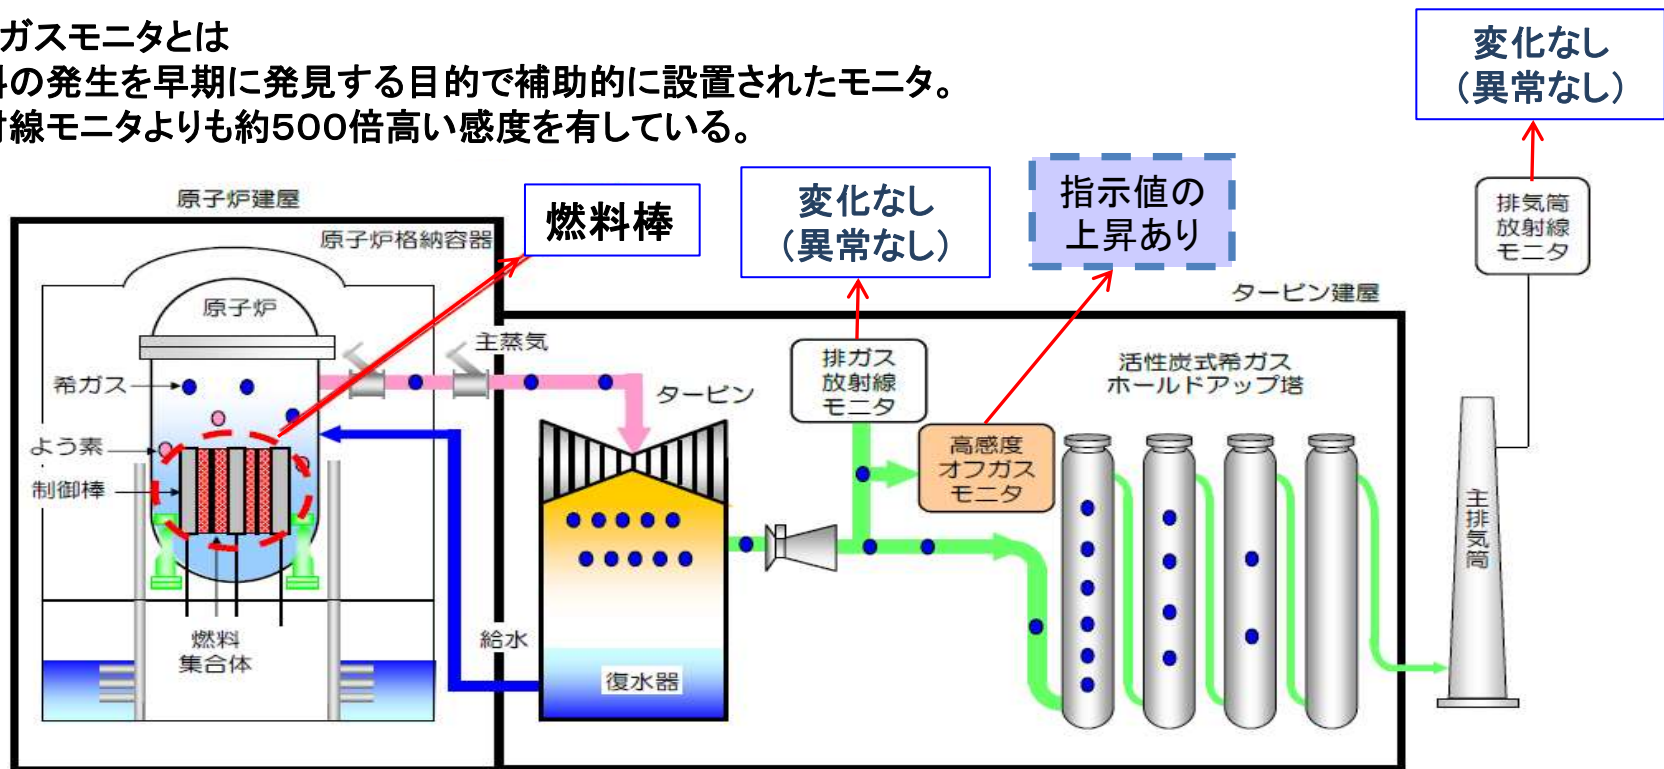
気体廃棄物処理系の概要図

- 昨年9月10日、気体廃棄物処理系の排ガス放射線モニタ指示値に変動はないものの、同処理系の**高感度オフガスモニタ***指示値の上昇が確認されたため、漏えい燃料の可能性があると判断し**監視強化**を実施。
- 昨年9月16日、高感度オフガスモニタ指示値にさらなる上昇傾向が確認されたため、**漏えい燃料の発生が原因と判断し、漏えい燃料を特定する調査を開始**。

- ・漏えい燃料の発生を早期に発見する目的で補助的に設置されたモニタ。
- ・排ガス放射線モニタよりも約500倍高い感度を有している。

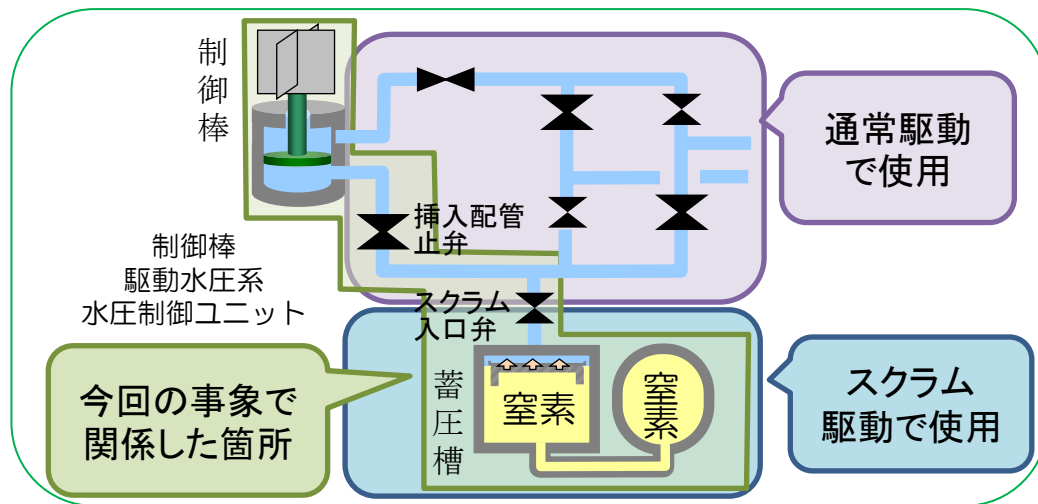
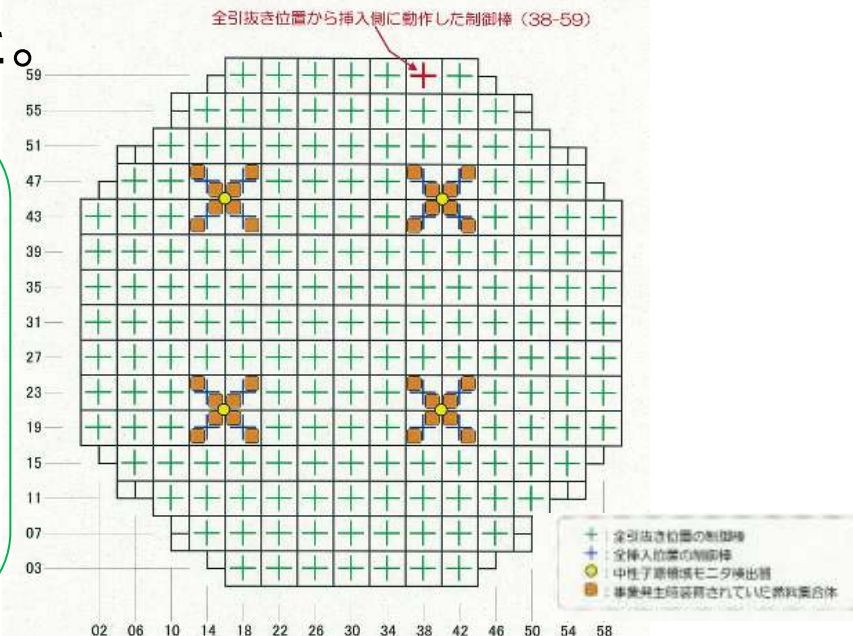
12月1日、定期検査中の3号機において発生した**制御棒誤挿入**について、**原子炉等規制法に基づく報告**を受けた。

燃料装荷に係る**制御棒駆動水圧系水圧制御ユニット**の復旧作業の一環として、**制御棒駆動水**に関連する弁を操作したところ、中央制御室において、**制御棒が意図せず移動した旨を知らせる警報**が発生した。
