第222回「地域の会」定例会資料〔前回定例会以降の動き〕

柏崎刈羽原子力発電所7号機の 安全対策工事一部未完了を受けた 総点検対応状況について

柏崎刈羽原子力発電所 6号機大物搬入建屋の 杭の損傷について

建設中の補助ボイラー設備における
水の漏えいおよび給水タンクの損傷について

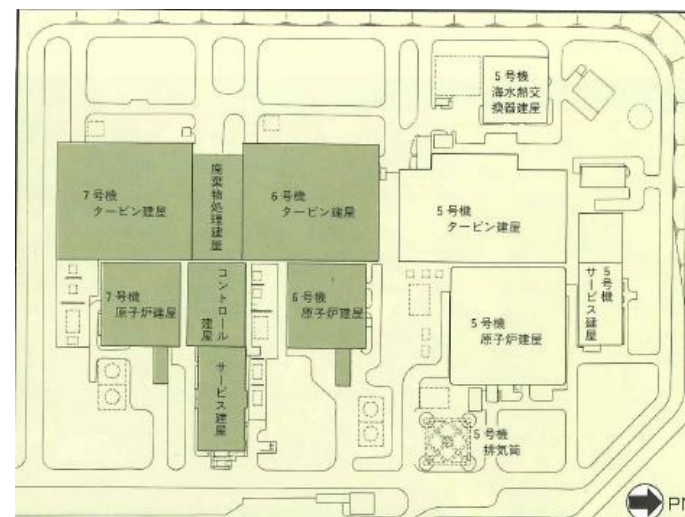
配置図

場 所 : 6号機原子炉建屋東側ヤード

状 況 : 新規制基準対応の6号機大物搬入建屋耐震強化工事において、建屋下の掘削作業を行っていたところ、大物搬入建屋南東側の既存鉄筋コンクリート杭 (以下、杭) No.8で損傷 (ひび割れ、剥落、浮き) を確認した。

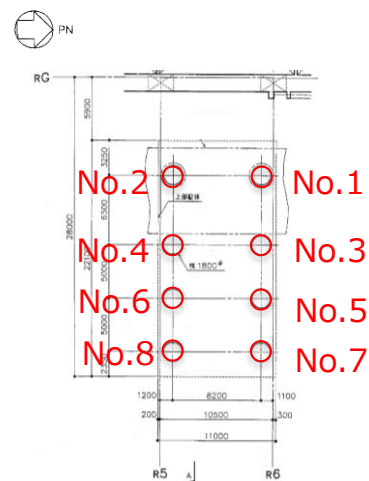
杭伏図

- ◆ No.8杭は、杭頭部にコンクリートのひび割れ、ハンマリングによる異音（浮き）が確認されたため、当該部分のコンクリートのはつり取り作業を実施した。
確認された事象は以下の通り

- ・ コンクリートの浮きが主筋の内側に到達
- ・ 主筋18本中 7本破断、11本が変形

- ・原因調査結果に応じて、杭の損傷状況を把握し、「復旧技術指針※」等を参考に杭の損傷度に応じた補修を行う。

- ・No.8杭が損傷した原因は現在調査中。
- ・なお、No.8杭は仮補修により安全性を確保済み。

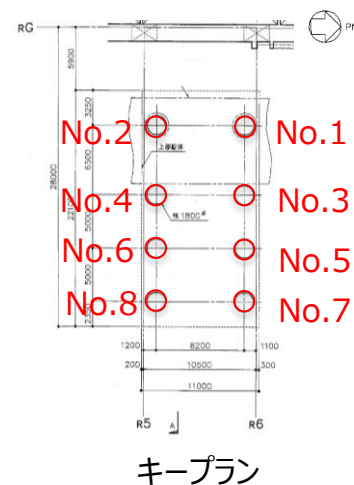
表：杭の健全性調査結果

- ◆ No.8杭の損傷を受け、全杭のひび割れ、剥落、ハンマリングによる異音（浮き）の有無を調査し健全性を確認した。
- ・ No.1～7杭頭の一部に異音を確認。No.1～5,7杭の浮きは、かぶり部（主筋より外側）の範囲で、それ以深に異音は確認されていない。
- ・ No.6杭は、杭頭部の異音箇所が一部主筋内側に及ぶことから、その部位の鉄筋をはつり出し、鉄筋の変形や破断の有無を確認したが、損傷は見られなかった。
- ・ 杭頭部以外の非破壊試験の結果、全杭において「健全性が高い」との判定を確認した。

| 杭No | 調査項目 | 鉄筋状態 | コンクリート 浮き・剥落 | コンクリート ひび割れ |
|---|---|---|---|---|
| No.8 | | 変形11本、破断7本 | 剥落、主筋内側まで浮きあり | 鉄筋が見えるひび割れ |

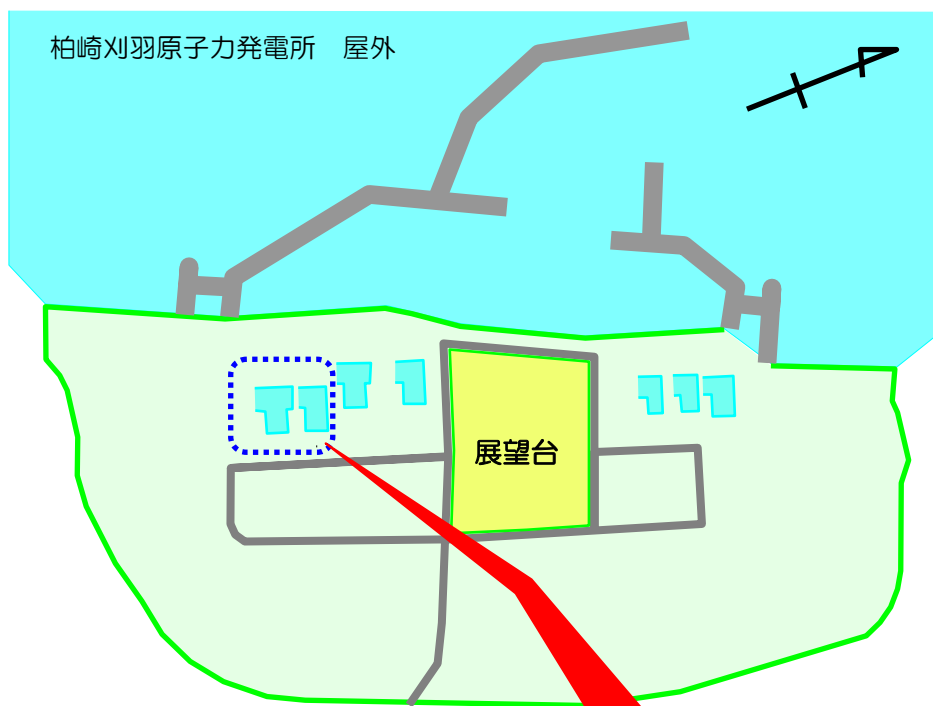
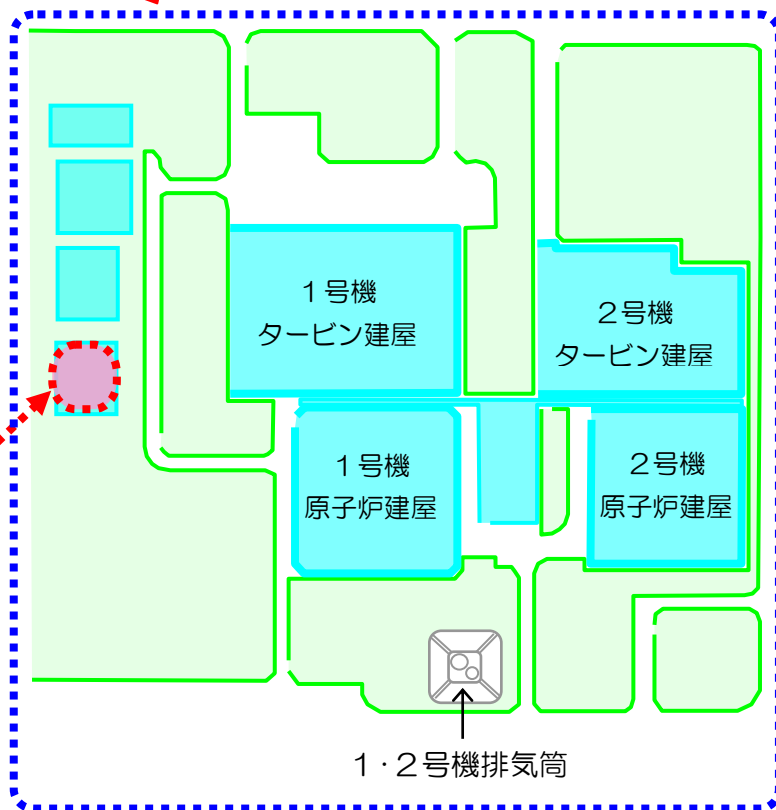
発生場所
(新設補助ボイラー建屋)

- 平成 26 年（2014 年）3 月 10 日午前 8 時 20 分頃、荒浜側共用設備である新設補助ボイラー建屋（非管理区域）において、建設中の補助ボイラー設備の試運転中に、ボイラーの給水タンクの水位ならびに非スチームドレンサンプの水位が変動していることを示す警報が発生しました。
- このため、ボイラーを管理をする運転員が現場を確認（8 時 45 分頃）したところ、同建屋 2 階にある給水タンクに外観上の異常はなく、その周辺等に水漏れは認められませんでした。
- 一方、同建屋地下 1 階の非放射性的スチームドレンサンプピットから水が溢れ、当該サンプピット室内に水が溜まっていることを確認（8 時 50 分頃）しました。
当該サンプピットから溢れた水の量は、約 47,600 リットル（7m×8.5m×約 0.8m）と推定しています。
- その後、現場の運転員が異音を聞いたことから、現場を調査したところ、当該ボイラー設備の給水タンクが大きく変形していることを確認（8 時 58 分頃）しました。
- 添付資料－2 別紙にある写真の撮影時刻は、記録がなく確認できませんでした。

- 損傷した給水タンクの最高使用圧力は静水頭^{※1}です。
- 原因については、ベント管から出る湯気が、近傍に設置している火災報知器を作動させる事を回避するために、作業員が空気抜き配管（ベント管）にベントキャップを取り付けたことにより、最終的に給水タンク内に負圧が生じ変形に至ったものと推定しています。（詳細は、添付資料-3をご参照下さい。）

| 対応状況 | <p>漏えいについては、ボイラーの運転停止に伴い、停止しております。</p> <p>水の漏えいは、給水タンクのオーバーフロー配管を通じ、サンプピット室内へ漏れ出たものと推定しておりますが、漏えいに至った原因ならびにタンクの損傷に関する原因については、現在調査中です。</p> | |

| No. | お知らせ日 | 号 機 | 件 名 | 内 容 |
|---|---|---|---|---|
| ① | 平成26年 3月10日 | 共用設備 | 建設中の補助ボイラー設備における水の漏えいおよび給水タンクの損傷について（区分Ⅲ） | <p>(発生状況) 平成26年3月10日午前8時20分頃、荒浜側共用設備である新設補助ボイラー建屋（非管理区域）において、建設中の補助ボイラー設備の試運転中に、ボイラーの給水タンクの水位ならびに非放射性スチームドレンサンプの水位が変動していることを示す警報が発生しました。このため、ボイラーの管理をする運転員が現場を確認したところ、同建屋2階にある給水タンクに外観上の異常はなく、その周辺等に水漏れは認められませんでした。一方、同建屋地下1階の非放射性スチームドレンサンプピットから水が溢れ、非放射性スチームドレンサンプピット室内に水が溜まっていることを確認しました。 当該サンプピットから溢れた水の量は、約47,600リットル（7m×8.5m×約0.8m）と推定しています。 その後、現場の運転員が異音を聞いたことから、現場を調査したところ、当該ボイラー設備の給水タンクが大きく変形していることを確認しました。</p> <p>ボイラーについては、漏えいを確認後、速やかに運転を停止しました。</p> <p>(安全性、外部への影響) 漏えいした水に放射性物質は含まれておらず、外部への放射能の影響はありません。 その後、現場を確認した結果、漏えいした水の一部は非放射性スチームドレンサンプピット室に隣接する配管やケーブルが通る部屋（管理区域および非管理区域）に漏出していましたが、室内に留まっており他の箇所への漏出がないことを確認しました。 また当該の室内には、配管、ケーブル以外は布設されておらず設備への影響はありません。なお、漏えい水については3月11日までに処理、清掃を完了しました。</p> <p>(対応状況) <u>原因調査の結果、給水タンク上部に設置している空気抜き配管の出口から出る湯気による、天井に設置された火災報知器の誤作動を防止するために、当該配管の出口にキャップを取り付けていたことが分かりました。</u> <u>そのため、タンク内外の差圧解消はオーバーフローラインを通してのみ行われていた状態でした。</u></p> <p><u>この状態で、戻り水の発生により給水タンクから水がオーバーフローし非放射性スチームドレンサンプピットに流れた際、給水タンク内の空気も一緒に排出されましたが、空気の流入がなかったためタンク内の負圧が大きくなりました。そのため、水位計が誤った信号を発信し、タンクの水位が高い状態にも関わらず自動的に補給水が供給され続け、サンプピットの排水が追いつかず水が溢れ出たものと推定しました。</u></p> <p><u>更に非放射性スチームドレンサンプピットからの水の溢れを発生した後に給水タンクへの補給水を停止しましたが、給水タンクからボイラーへの水の供給が継続されていたことにより、更に給水タンクの負圧が大きくなり、タンクが変形したものと推定しました。</u></p> <p><u>再発防止策として、火災報知器が誤作動しないようにするため、空気抜き配管の出口を屋外まで延長することとしました。</u> <u>また、給水タンク内の水位上昇を早期に把握するため、高水位を示す警報値を低く設定し、タンク内の水位上昇を早めに検知し、監視を強化する運用に変更しました。</u> <u>非放射性スチームドレンサンプピットの水位については、排水ポンプが起動する水位値を低く設定し、排水処理を早期に行う運用に変更することとしました。</u></p> <p><u>変形したタンクについては、8月～9月頃に新品と交換した後、補助ボイラーの運用を開始する予定です。</u></p> |
