## 第223回「地域の会」定例会資料〔前回定例会以降の動き〕

### 柏崎刈羽原子力発電所における不適合処理・運転保守状況について

# 柏崎刈羽原子力発電所 建物・構築物の 中越沖地震後の点検について

# 柏崎刈羽原子力発電所 6号機大物搬入建屋の杭の損傷について

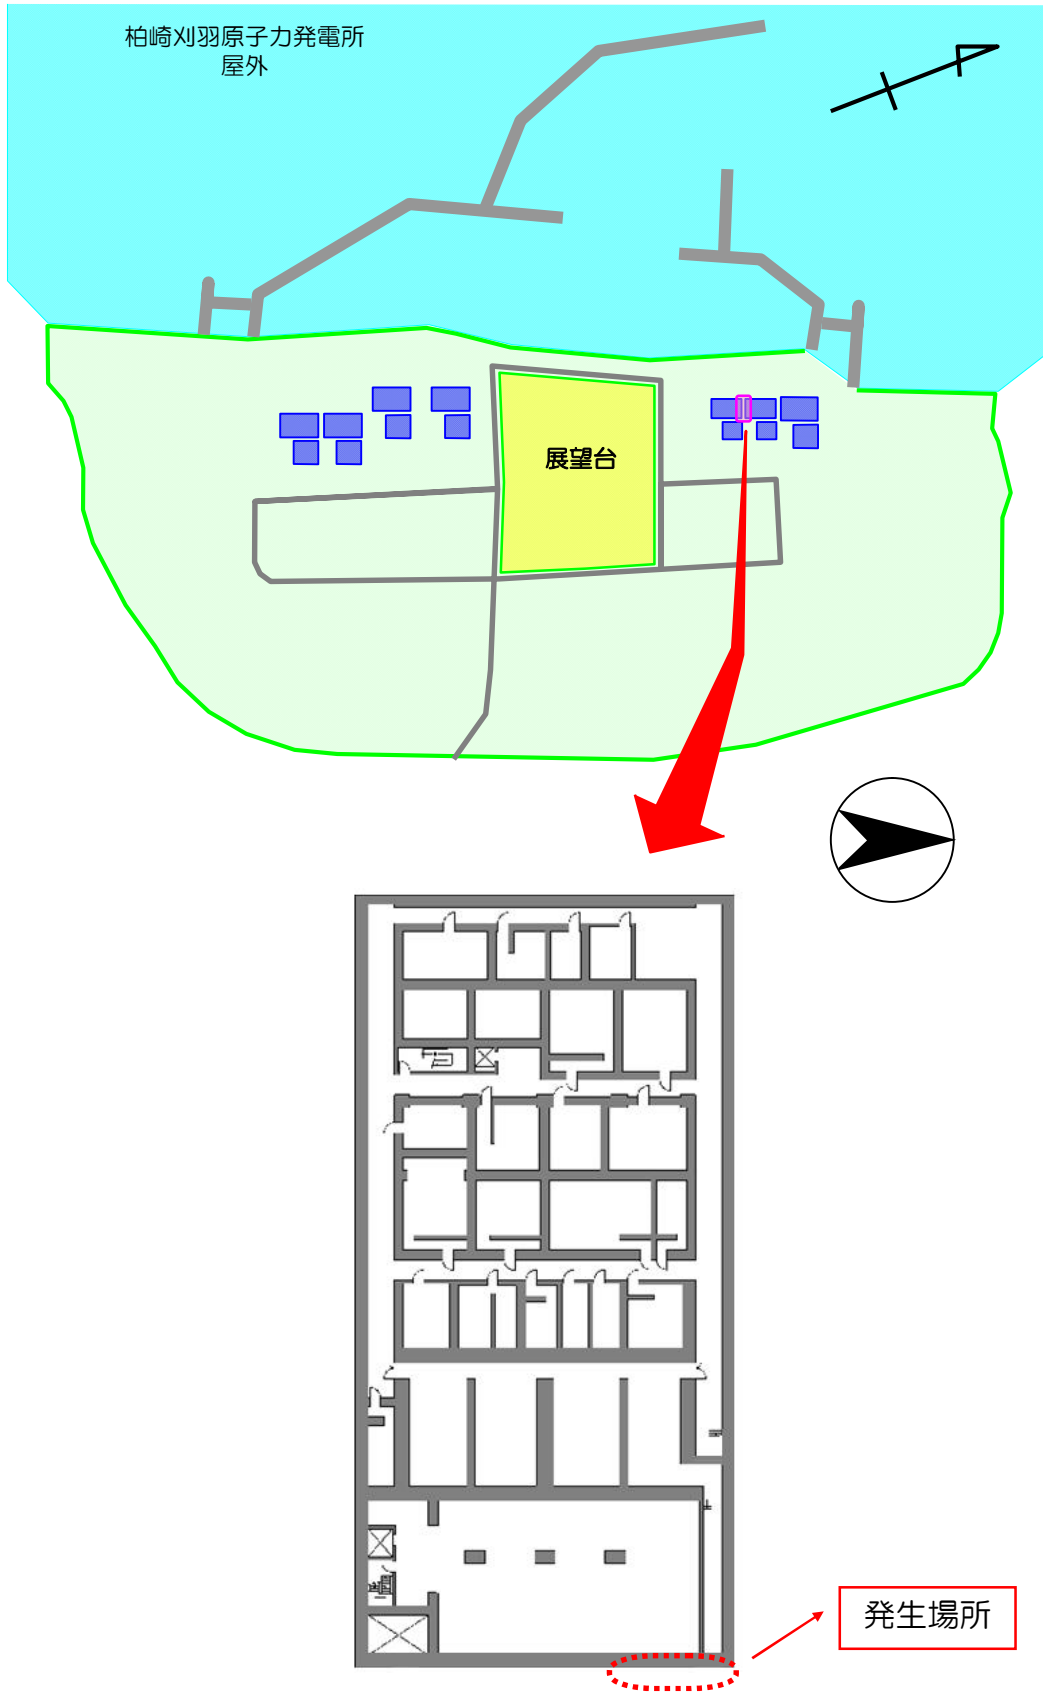
柏崎刈羽原子力発電所6／7号機 廃棄物処理建屋 地下3階

号機	6 / 7 号機	
件名	廃棄物処理建屋（管理区域）におけるけが人の発生について	
不適合の概要	<p>2021年12月21日午前10時22分頃、廃棄物処理建屋地下3階（管理区域）において、協力企業作業員1名が、鋼材運搬中に転倒し、運搬していた鋼材に右足をぶつけ負傷（出血）したため、業務車にて病院へ搬送しました。</p> <p>なお、本人は自力歩行が可能で、身体汚染はありません。</p>	
安全上の重要度／損傷の程度	<p>&lt;安全上の重要度&gt;</p> <p>安全上重要な機器等 / <u>その他</u></p>	<p>&lt;損傷の程度&gt;</p> <p><input type="checkbox"/> 法令報告要</p> <p><input checked="" type="checkbox"/> 法令報告不要</p> <p><input type="checkbox"/> 調査・検討中</p>
対応状況	<p>病院での診察の結果、右第4趾（右足薬指）末節骨骨折、右第4趾表皮剥離と診断され、患部の止血および固定の処置をしております。</p> <p>今回の事例を踏まえ、発電所関係者に周知し注意喚起を行うとともに、再発防止に努めてまいります。</p>

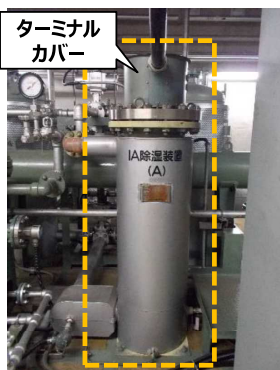
IAドライヤ  
電気ヒータ（A系）

- 2021年9月6日午前11時1分頃、3号機タービン建屋地下3階（非管理区域）において、計装用圧縮空気系除湿装置（IAドライヤ）※1をB系からA系へ切替操作※2したところ、A系のIAドライヤ電気ヒータからの発煙を確認
  - 発煙停止後、午前11時47分に柏崎市消防本部が鎮火を判断。その後、IAドライヤ電気ヒータへの電源ケーブル入線部の端子（ターミナル）および電源ケーブルの焼損を確認。12時35分柏崎市消防本部が火災と判断（9月9日までにお知らせ済）
- ※1 流量を制御する弁等に使用する圧縮空気から湿分を除去する設備。  
※2 1か月に1回、定期的に切替を実施

- 当該IAドライヤのターミナル、ヒータ部、損傷した電源ケーブルについては、交換を実施（2022年1月完了予定）
- 従来、シリコンシールの漏出による異常過熱を想定した点検内容としていなかったことから、今後の点検については、シリコンシールの端子部への漏出有無を確認
- また、現在、発電所構内の同構造のヒータを抽出し、同様の観点で点検を実施中。点検の中で、シリコンシールの異常等が確認された場合、速やかに補修等を実施することで、同様事案発生リスクの低減を図る

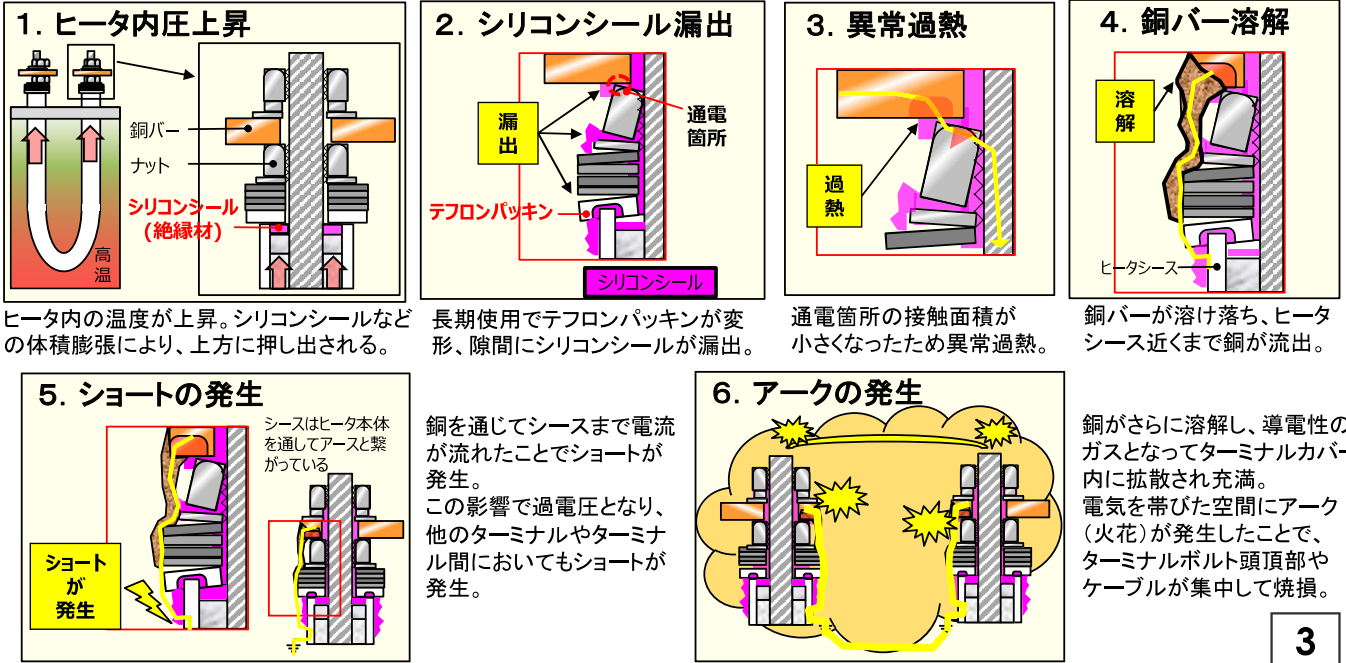
- テフロンパッキンが変形し、漏れ出したシリコンシール（絶縁材）が、銅バーとナットの隙間に入り込み、通電箇所の接触面積が小さくなった結果、当該箇所が異常過熱し、銅バーが溶解。溶け落ちた銅バーによりショートが発生
- ターミナルカバー内には、銅の溶解により発生した導電性のガスが充満しており、そこでアーク（火花）が発生したことで、ターミナルおよびケーブルを焼損したものと推定

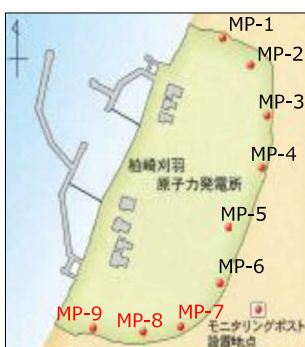
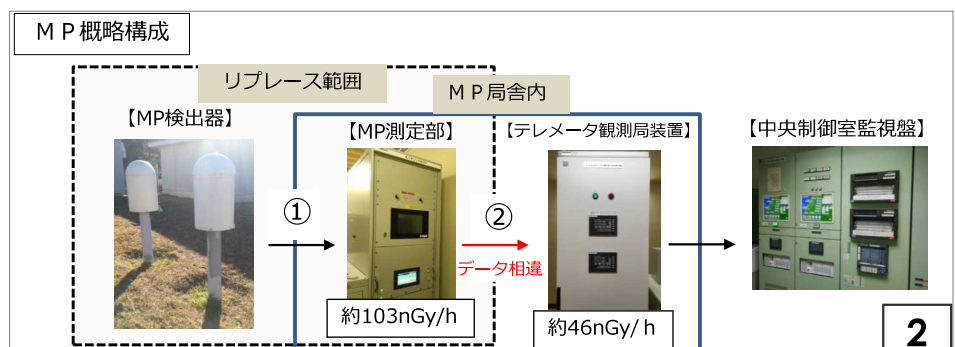
- 測定値の異常が確認された3台 (MP-7、8、9) は、2021年10月よりMP 検出器およびMP測定部のリプレースを実施していることから、何らかの原因があるのではと推定。調査の結果、以下を確認
  - ✓ MP検出器から送られるデータは、MP測定部で正常に受信 (下図①)
  - ✓ MP測定部の受信データと、それを外部に伝送する装置 (テレメータ観測局装置) のデータ相違を確認 (下図②)
 (例: MP-7は、MP測定部のデータは約103nGy/h<sup>※1</sup>テレメータ観測局装置のデータは約46nGy/h)
  - ✓ テレメータ観測局装置は、MP測定部からデータ送信する際の周波数が500kHzを超えると正常にデータ受信ができない仕様であったが、リプレースの際、MP測定部の周波数<sup>※2</sup>が600kHzになっていたことを確認
 なお、11月22日、当該MP 3台は周波数を120kHzに設定変更を行い、復旧済

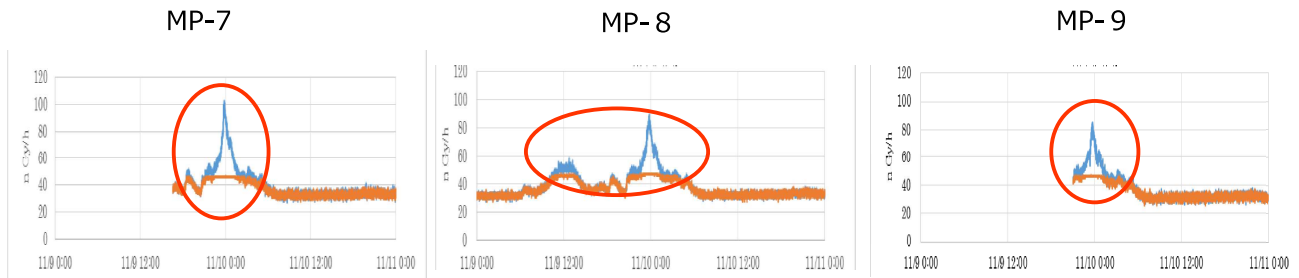
- 当該MP 3 台において、MP測定部のデータとテレメータ観測局装置のデータを比較
- 空間線量率が上昇傾向となる降雨時、MP測定部のデータは上昇していたが、テレメータ観測局装置のデータは上昇していない

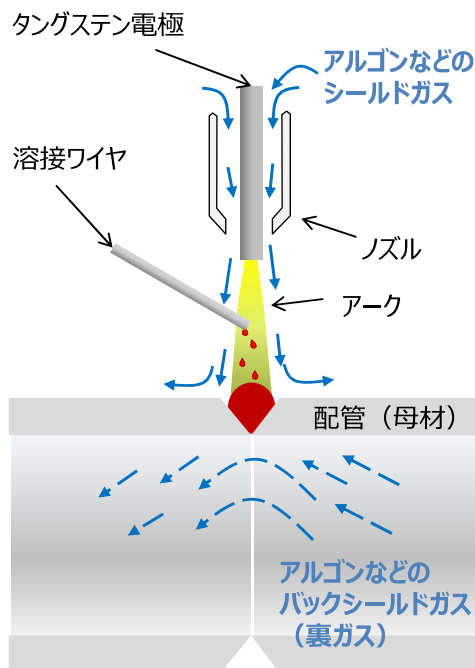
- 本年3月以降、東京電力エナジーパートナー株式会社宛に「株式会社東京エネシス（以下、エネシス）の一部の下請会社（A社）が施工を担当した柏崎刈羽原子力発電所 6・7号機の消火設備の配管が、バックシールド工法※を実施せず溶接施工されている」旨の匿名の申告があった
  - ※ 配管内面の酸化を防止するために、不活性ガス（アルゴンガス等）を流しながら溶接する施工方法  
日本産業規格（JIS）等にも定められており、ステンレス配管突合せ溶接において実施される施工方法
- 当社は、元請けであるエネシスに対し、申告内容の事実確認を指示するとともに、当社としても調査内容の確認とその評価を実施
- 調査の結果、以下の3点を確認し、6号機の固定式消火設備の配管において30箇所の申告通りの溶接不良箇所を確認
  - ① ファイバースコープの内面調査結果から、仕様書通りに溶接施工されていない箇所を確認
  - ② 聞き取り調査によりバックシールド工法を実施せず溶接施工したとの証言を得たこと
  - ③ 施工記録でバックシールド工法を実施したという虚偽報告を行ったこと
- そのため、6号機固定式消火設備の工事を発注したKK6安全対策共同事業株式会社と7号機の同工事を発注したエネシスの両元請け会社に対し、調査の継続を指示

- 配管溶接時は、外面側から溶けた溶接金属を開先(溝)内に盛っていく
- 配管外の溶接機側では、シールドガスを連続的に流し、金属を溶かすアーク(電気火花)周辺の酸素を追い出す
- 溶接時には、配管(母材)も一部溶融し、高温となった内面側の金属は、シールドガスの届かない配管内の気体環境にさらされる
- 配管内に酸素があると、内面側が酸化してしまうため、配管内にもバックシールドガス(裏ガス)を流し、酸素を追い出す

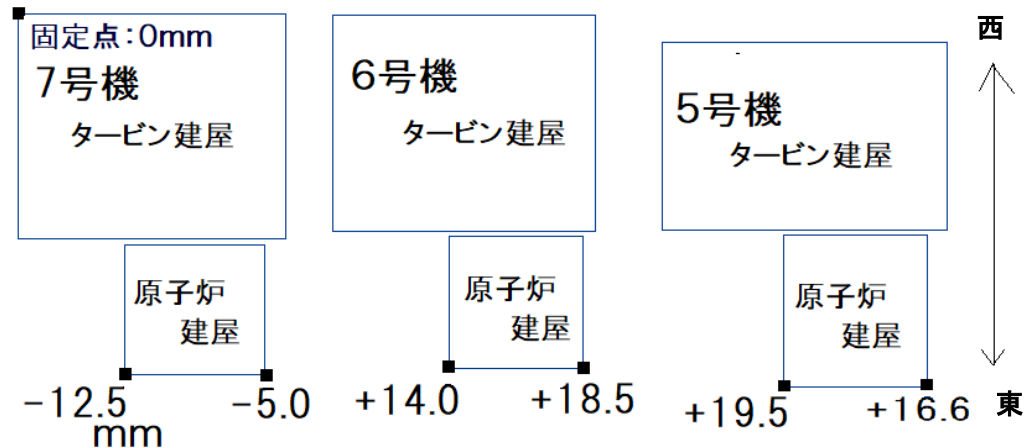
大物搬入口に近い原子炉建屋南辺の東西角の変動を見ると7号機は沈降し、6, 5号機は隆起しています。杭の損傷は、地震の上下動によるのではないのでしょうか。調査中とは思いますが、検討していますか。

資料;平成19年11月7日「柏崎刈羽原子力発電所の新潟県中越沖地震を踏まえた地質・地盤調査計画及び現在の状況について」P21 建屋レベル変動図（5-7号機側）暫定版より

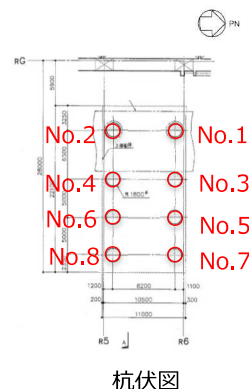
- 確認日 : 2021年7月9日 (金)
- 場所 : 6号機原子炉建屋東側ヤード
- 状況 : 新規制基準では大物搬入建屋を原子炉建屋の一部として扱うこととなり、原子炉建屋同等の耐震性が必要となったことから、耐震強化工事を実施。建屋下の掘削作業において大物搬入建屋南東側の既存鉄筋コンクリート杭(以下、杭) No.8で損傷(ひび割れ、剥落、浮き)を確認した。

◆ No.8杭は、杭頭部にコンクリートのひび割れ、ハンマリングによる異音（浮き）が確認されたため、当該部分のコンクリートのはつり取り作業を実施した。

- ・ コンクリートの浮きが主筋の内側に到達
- ・ 主筋18本中 7本破断、11本変形

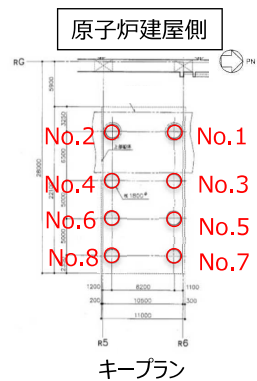
表：杭の健全性調査結果

◆ No.8杭の損傷を受け、全杭のひび割れ、剥落、ハンマリングによる異音（浮き）の有無を調査し健全性を確認した。

- ・ No.1～7杭頭の一部に異音を確認。No.1～5,7杭の浮きは、かぶり部（主筋より外側）の範囲で、それ以深に異音は確認されていない。
- ・ No.6杭は、杭頭部の異音箇所が一部主筋内側に及ぶことから、その部位の鉄筋をはつり出し、鉄筋の変形や破断の有無を確認したが、損傷は見られなかった。
- ・ 杭頭部以外の非破壊試験の結果、全杭において「健全性が高い」との判定を確認した。

杭No	調査項目	コンクリート 浮き・剥落	コンクリート ひび割れ	鉄筋状態
No.1		表面浮きあり（かぶり内）	なし	損傷なし
No.2		表面浮きあり（かぶり内）	最大1.8mm 計1本	損傷なし
No.3		表面浮きあり（かぶり内）	最大0.7mm 計1本	損傷なし
No.4		表面浮きあり（かぶり内）	なし	損傷なし
No.5		表面浮きあり（かぶり内）	最大1.1mm 計1本	損傷なし
No.6		主筋内側まで浮きあり	最大4.0mm 計5本	損傷なし
No.7		表面浮きあり（かぶり内）	なし	損傷なし
No.8		剥落、主筋内側まで浮きあり	鉄筋が見えるひび割れ	変形11本、破断7本

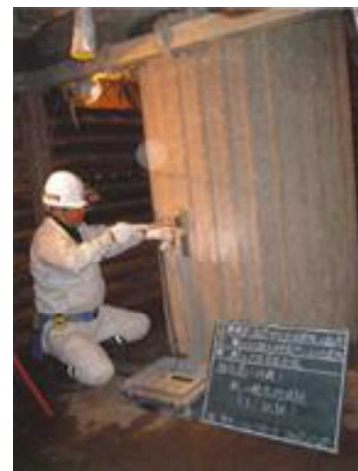
杭調査例

杭基礎形式の構造物の点検にあたっては、学協会基準※の考え方に沿って、上物・基礎部に異常が認められた場合に、杭を対象とした詳細調査（杭頭部を露出させての目視確認等）を実施することとしている。

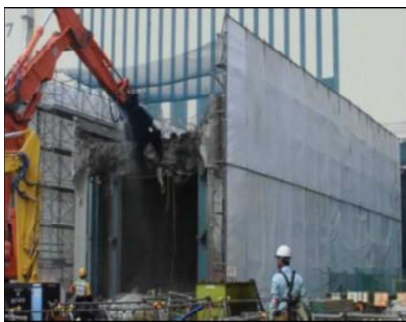
上物解体状況

- ◆ 7号機大物搬入建屋は、上物・基礎部の点検の結果、異常が認められなかったため、通常の工事手順に沿って大型ブレーカや大型圧砕機を用い上物から解体撤去し、その後基礎を解体撤去した。
- ◆ 新設する基礎に干渉しない範囲まで基礎の撤去および地盤を掘削し、杭を含めて建屋を建替えた。
