## 第225回「地域の会」定例会資料〔前回定例会以降の動き〕

## 1号機熱交換器建屋エリア 屋外照明用自動点滅器の火災について

## 7号機タービン建屋大物搬入口エリア 電動シャッターのモーター給電ケーブルの火災について

# 柏崎刈羽原子力発電所 6号機大物搬入建屋 杭の損傷原因と今後の対応について

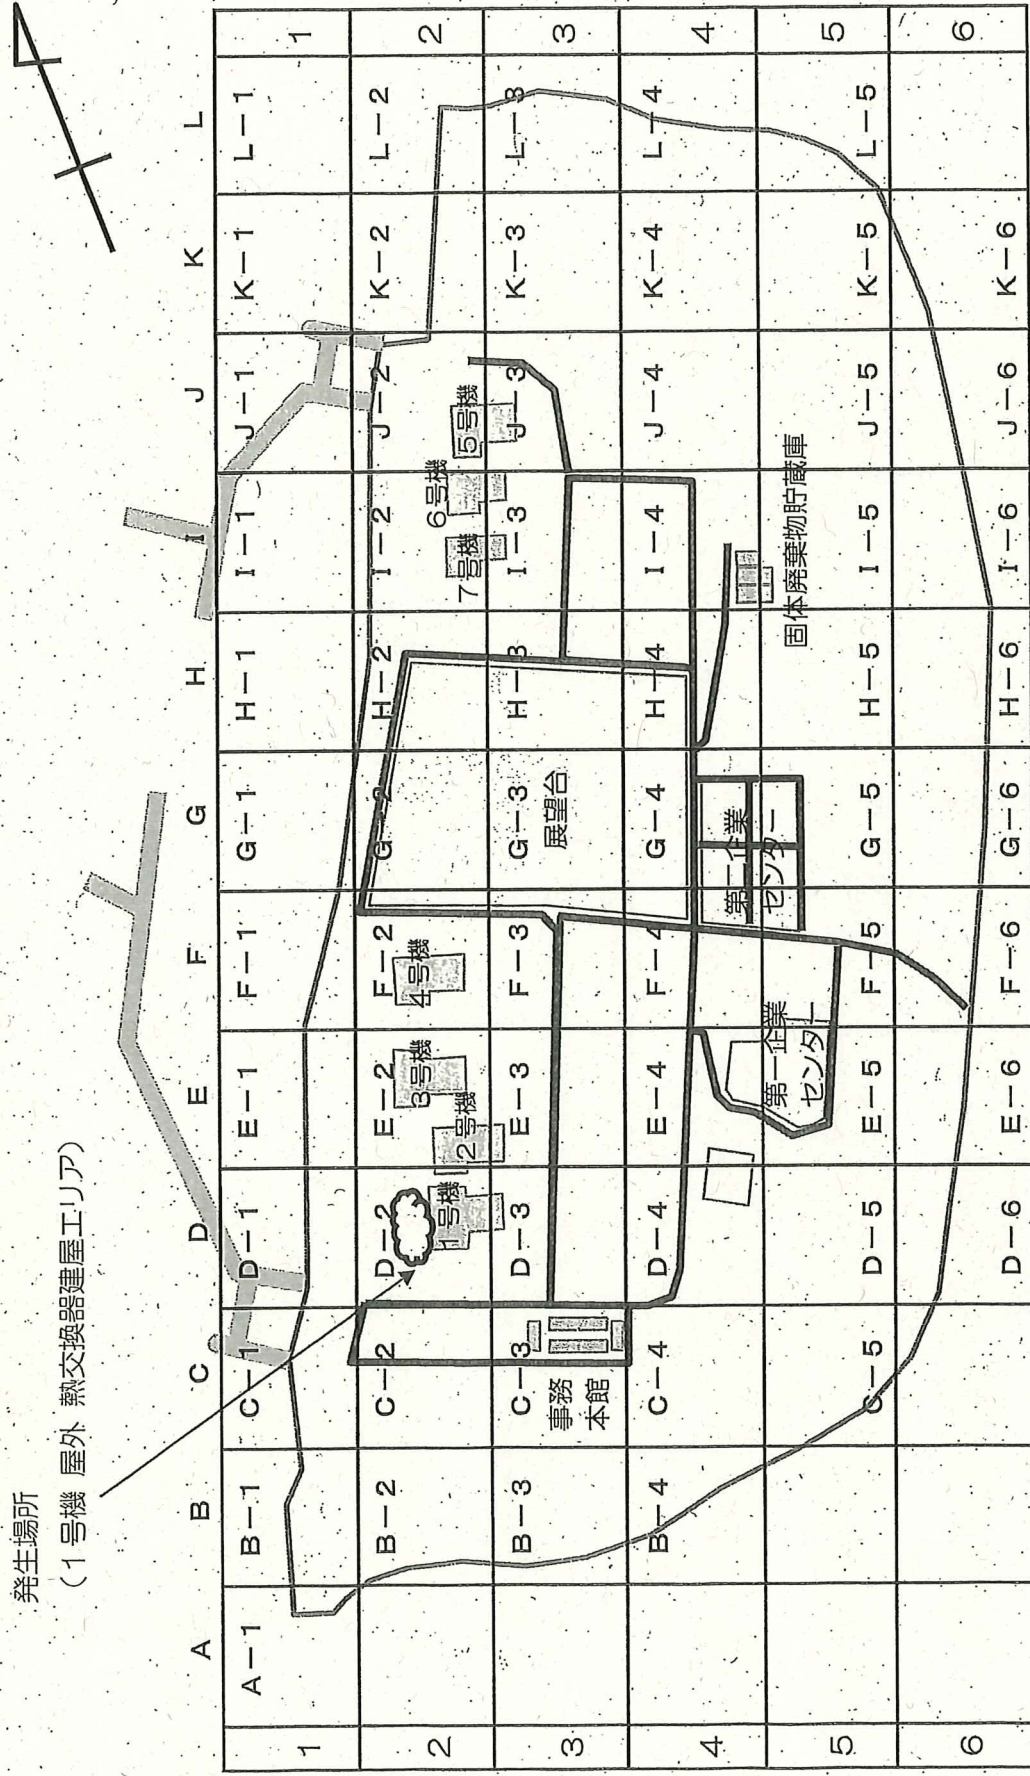
# 火災発生場所伝達図

2月8日に照明用の自動点滅器の外観にひび割れ・変色を確認したため、取り外して内部を調査したところ、焦げ跡を発見しました。これまで当該設備に発煙・異臭等は無く、ブレーカーが落ちた以降は通電もないことから、同日、一般回線にて公設消防に状況を報告したところ、2月9日に現場を確認する旨、ご回答いただきました。

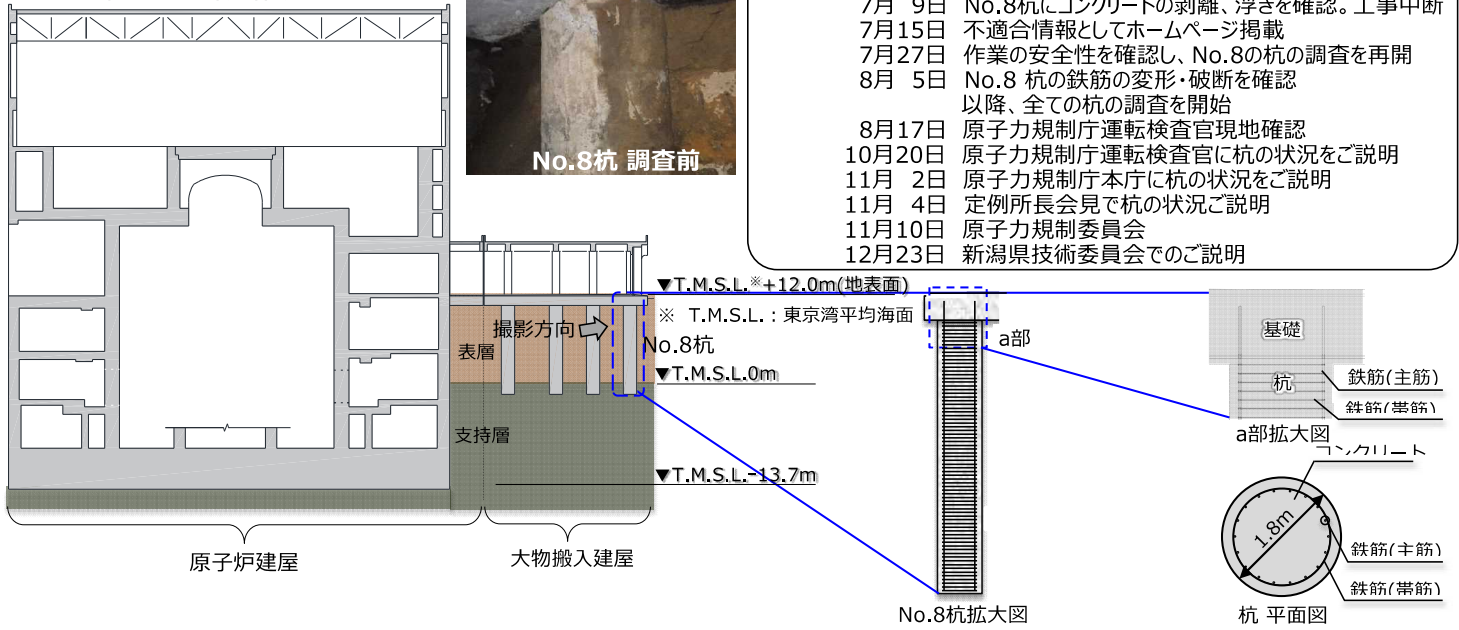
6号機原子炉建屋・大物搬入建屋 東西方向概略断面図

- 新規基準を踏まえた6号機の安全対策工事において、大物搬入建屋を原子炉建屋の一部として扱うことにしたため、Sクラスに応じた耐震強化工事を開始
- 当該工事において建屋下の掘削作業を進める中、8本ある地中の杭の内、No.8杭でコンクリートの剥離、浮きを確認（2021年7月9日）
- その後、No.8杭で鉄筋の変形・破断を確認する中、6号機大物搬入建屋の全ての杭の調査を開始（2021年8月5日～）

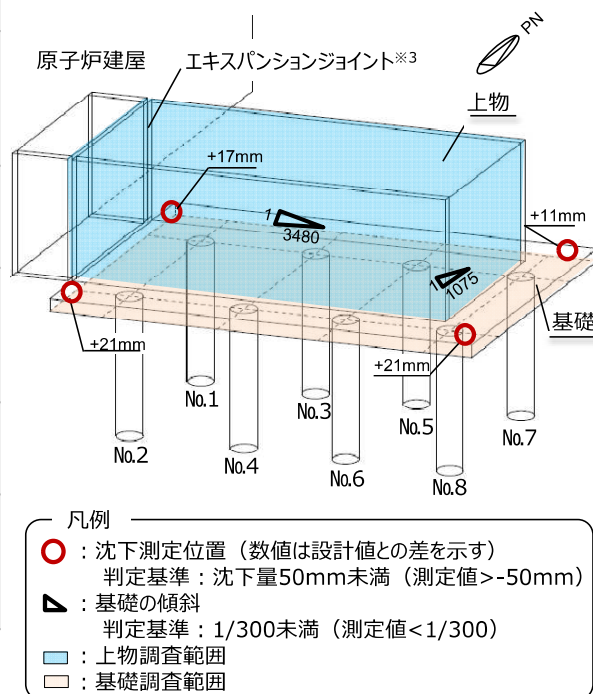
大物搬入建屋 点検・調査範囲図

- 6号機大物搬入建屋の上物・基礎部を調査した結果、異常がないことを確認
- ✓ 沈下・傾斜：外観目視による点検・調査や原子炉建屋内の基準点から大物搬入建屋の基礎高さを測定し設計値との差を確認した結果、沈下や傾斜は確認されず
- ✓ ひび割れ等：外観目視による点検・調査の結果、構造上問題のある損傷は確認されず

項目	対象箇所	点検・調査結果	点検・調査時期※2
沈下・傾斜	基礎	・原子炉建屋との段差や建物の使用上問題となる傾斜なし	・直近の定期点検 (2019年度) ・地震後点検 (2007年度)
		・沈下量50mm未満※1を確認 ・傾斜1/300未満※1を確認	・今回の調査 (2021年度)
ひび割れ等	上物・基礎	・構造上問題のあるひび割れ、剥離、浮き等なし	・直近の定期点検 (2020年度) ・地震後点検 (2008年度)
	基礎下	・構造上問題のあるひび割れ、剥離、浮き等なし	・今回の調査 (2021年度)
	エキスパンションジョイント※3	・エキスパンションジョイントや周辺躯体に構造上問題のある損傷なし	・直近の定期点検 (2019年度) ・地震後点検 (2007年度)

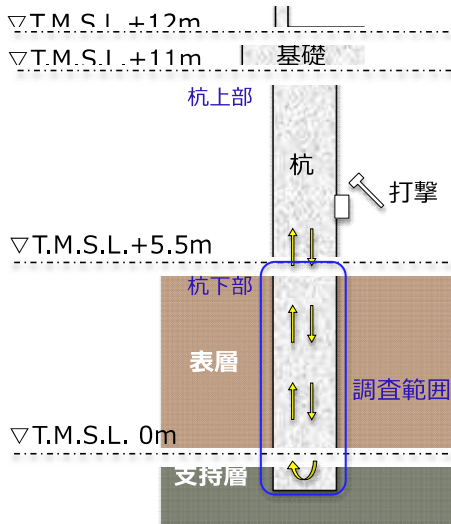
非破壊試験概要図

- 杭下部は、外観目視による調査が困難なことから、非破壊試験（衝撃弾性波反射法※）により健全性を調査
  - ※杭体をハンマーで打撃し、杭中を伝わる振動を計測することにより杭の健全性を判定する手法
- 調査の結果、全ての杭下部が「健全性は高い」との判定

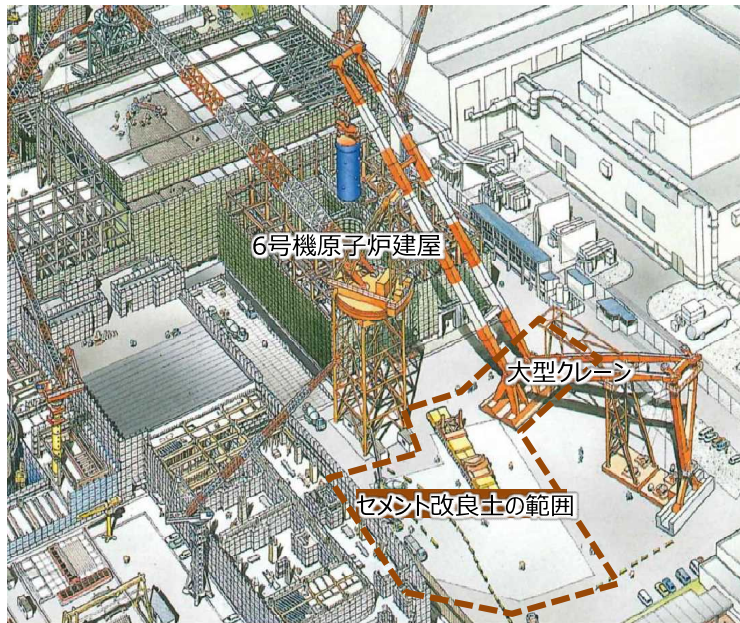
6号機建設時のセメント改良土の範囲（1994年）

- 硬質な地盤の材料や範囲等について、建設記録の確認や協力企業への聞き取りを実施
- その結果、硬質な地盤は、6号機建設時に大型クレーン※位置の地盤を補強するため、セメントと土を混ぜて作られたセメント改良土であることを確認  
※6号機建設時に大型機器等を吊り込むために設置されたクレーン。図中の大型クレーン以外に、移動式大型クレーンも使用
- セメント改良土を含む建設残置物については、契約上、発注者が支障がないと認めたもの以外、撤去するルール。撤去しない場合には当社への申し入れが必要

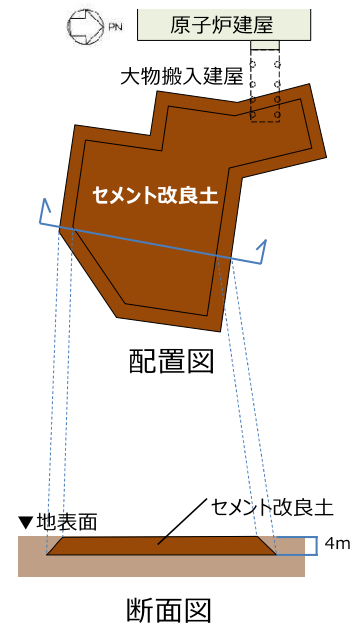
6号機建設時におけるセメント改良土範囲

- セメント改良土を設置した企業Aは、大物搬入建屋の杭周辺のセメント改良土を残置（当社へ報告・協議した記録なし）
- 当該エリアは、原子炉建屋の大規模鉄骨の組立エリアと重なっており、そのため撤去を行わなかったものと推定
- 大物搬入建屋の杭工事を行った企業Bは、工事を行う中で硬質な地盤の干渉があったが、そのまま杭を施工（当社へ報告・協議した記録なし）

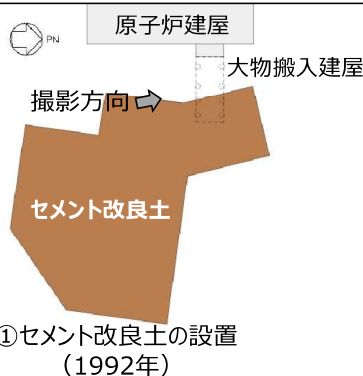
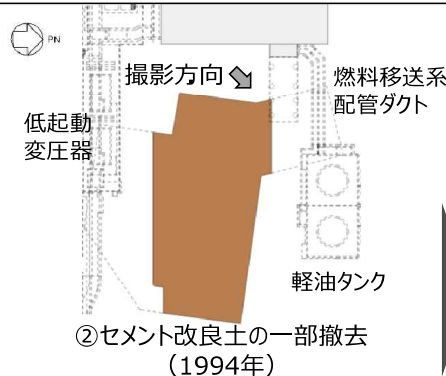
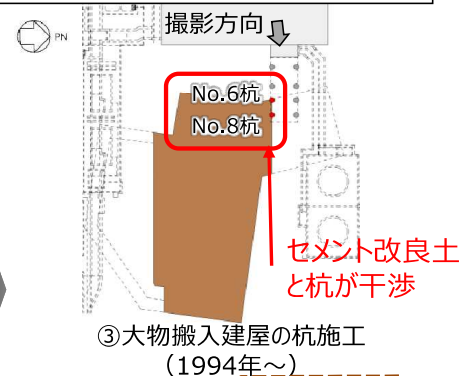
- ①～④の調査結果から、セメント改良土が中越沖地震時にNo.8杭の動きを拘束したため、杭頭部に地震力が集中し、せん断※により損傷したものと推定  
※物体をはさみ切るような作用のこと
- 推定したメカニズムの妥当性について、解析的検証を実施した結果、セメント改良土の影響で杭頭せん断力がNo.8杭に集中する傾向を確認

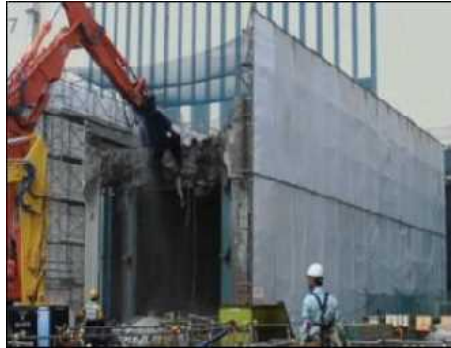
上物解体状況

- 7号機大物搬入建屋は、上物・基礎部の点検の結果、異常が認められなかったため、通常の工事手順に沿って大型ブレーカや大型圧砕機を用い上物から解体撤去し、その後基礎を解体撤去
- 新設する基礎に干渉しない範囲まで基礎の撤去および地盤を掘削し、杭を含めて建屋を建替え

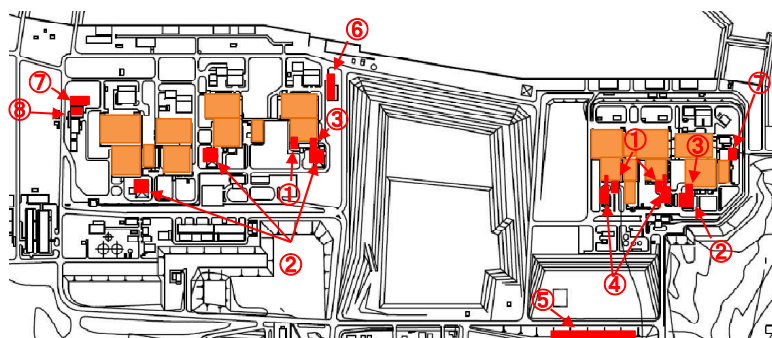
①	構造物名称	号機	杭本数	上物・基礎部の調査結果	杭の調査			対策	
					調査状況	調査本数	調査結果		
①	大物搬入建屋	4	6	異常なし	・杭頭部目視点検 (6号機) (安全対策工事に伴い実施)	-	損傷あり (6号機)	検討中	
		6	8			8			
		7	8 (建替後16)			-			
②	主排気筒	5	53	上部鋼構造にボルトの緩み等 →	・杭頭部目視点検 ・非破壊検査	3	異常なし	-	
		1/2	53	異常なし	同上 (念のため実施)	4	異常なし	-	
		3	52			4			
		4	52			4			
③	非常用ガス処理系配管ダクト	4	18	ダクト底版に変位・ひび割れ等 →	・杭頭部目視点検	2	残留変位あり (傾斜) →	補強 (増杭)	
		5	10	異常なし	同上 (念のため実施)	1	異常なし	-	
④	軽油タンク基礎・燃料移送系配管ダクト	6	120 16	異常なし	・杭頭部目視点検 (6号機) (安全対策工事に伴い実施)	64	異常なし	-	
		7	112 16			-			
⑤	固体廃棄物貯蔵施設	共用	876	異常なし	・杭頭部目視点検 ・非破壊検査(念のため実施)	4	異常なし	-	
⑥	使用済燃料輸送容器保管建屋	共用	68	異常なし	・杭頭部目視点検 (念のため実施)	2	異常なし	-	
⑦	焼却炉建屋	共用	360	異常なし	-	-	-	-	
⑧	ランドリ建屋	共用	134	異常なし	-	-	-	-	
合計			1962	合計			96
