**前回定例会（2月1日）以降の原子力安全・保安院の動き**

平成24年3月7日

原子力安全・保安院

**8. 東京電力株式会社福島第一原子力発電所事故の技術的知見について（中間とりまとめ）**

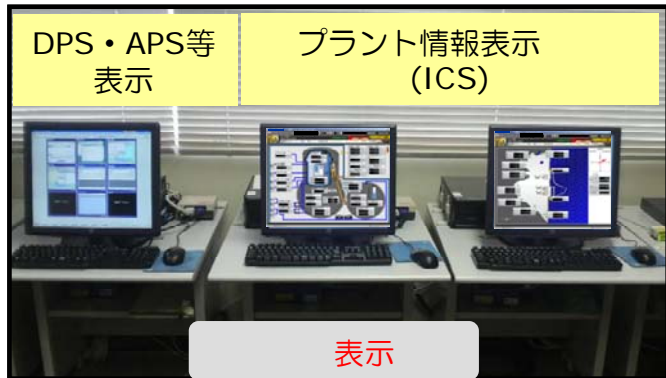
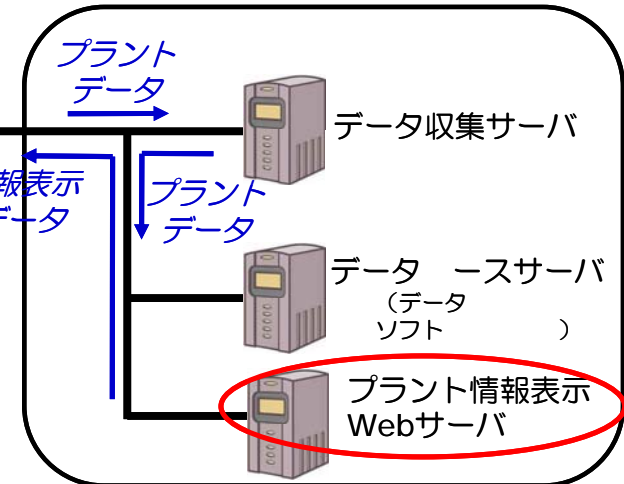
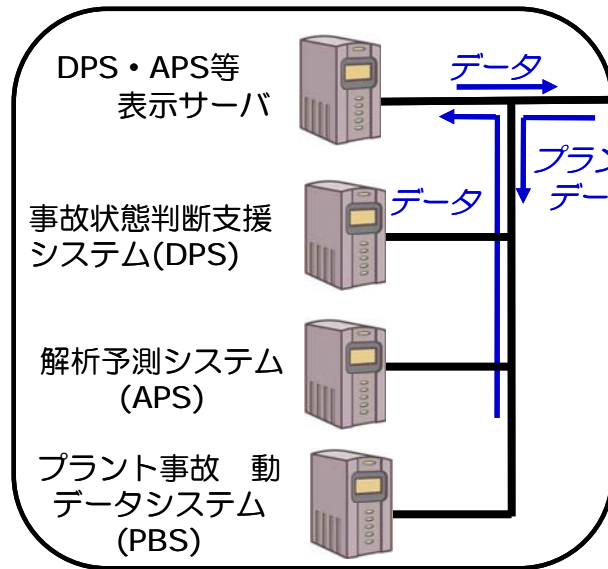
図1 ERSSの概略ネットワーク構成及びプラント情報表示Webサーバの構成

平成21年6月17日14時頃、ERSSのプラント情報表示が停止していることを、ERSSの保守点検を行う業者（以下「保守点検業者」という。）が確認したため、機構より、プラント情報表示WebサーバのWebサーバソフトの再起動を保守点検業者に指示して実施し、プラント情報の表示は同日16時頃、復旧しました。（図1にERSSの概略ネットワーク構成及びプラント情報表示Webサーバの構成を示します。プラント情報表示Webサーバは3台を冗長化構成としているため、すべてのサーバが停止しない限り、プラント情報表示が止まることはありません。）

ICS: Information Collection System  
 DPS: Diagnosis / Prognosis support System  
 APS: Analytical Prediction System  
 PBS: Plant Behavior Data System

プラント情報表示Webサーバの冗長構成
