資料 2 福島第一原子力発電所に関する対応状況

保安院の主な対応（4月11日以降）

中期的安全確保の考え方に基づく施設運営計画 (評価概要)

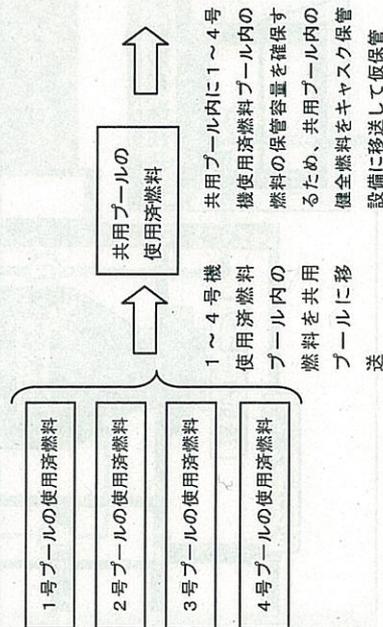
○使用済燃料共用プールは1～4号機から取り出した使用済燃料を保管するために必要な空き容量を確保する必要がある。そのため、当該プールに貯蔵中の健全な燃料は乾式空冷使用済燃料輸送貯蔵兼用容器に貯蔵して、敷地内に仮保管する。仮保管設備は安全機能（除熱、密封、遮へい、臨界防止機能）を有した設計を行うことを確認。

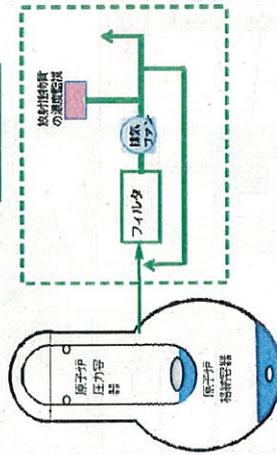
ガス管理システム

- > 格納容器から抽出したガス中の放射性物質濃度を1号機では1/200、2号機及び3号機では1/750に低減して排出でき、放射性物質の低減機能を備えている。
- > 格納容器から抽出したガス成分の監視により、以下の機能を保持。
 - 水素濃度測定による不活性ガス雰囲気監視
 - 放射性物質の濃度測定による放射性物質の放出に係る監視
 - 核分裂により発生する短半減期の放射性物質を連続監視することによる未臨界性に係る監視
- > 保安院は、当該装置は放射性物質の濃度を十分に低減できる能力を備え、格納容器内の状態に係る必要な監視機能を有しているものと評価。

<ガス管理システム計測開始年月>

1号機：水素	2011.12.8
キセノン	2011.12.8
2号機：水素	2011.10.28
キセノン	2012.2.19
3号機：水素	2012.2.23
キセノン	2012.3.9

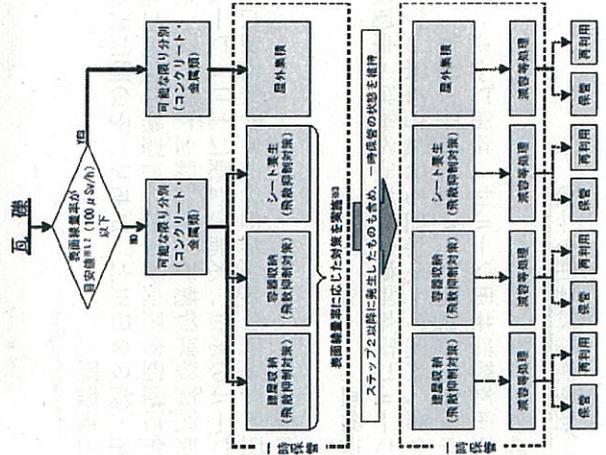
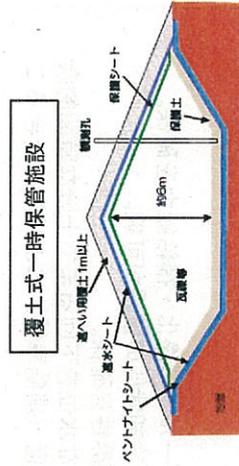
- > 事故後に発生したガレキ等の放射性固体廃棄物を線量率により分別、遮へい、飛散防止を実施。線量の高いガレキ等は遮へい機能を有した建屋や容器への収納により遮へい、飛散防止措置。線量の低いガレキは、シート養生し飛散防止。
- > 敷地境界線量の低減対策（平成24年度末で発電所全体の追加的放出を含み、1 mSv/年以下を目標）として、土や土嚢等による遮へい対策を施した一時保管施設を設置。
- > 事故後に発生したガレキ等の一時保管エリアとして平成24年度末までに発生する分を確保済み。今後、必要に応じ追加のエリアを確保。
- > 保安院は、これらの措置は現時点における措置として妥当と評価。今後、設備復旧や一時保管の整備、回収・保管管理の状況を確認。

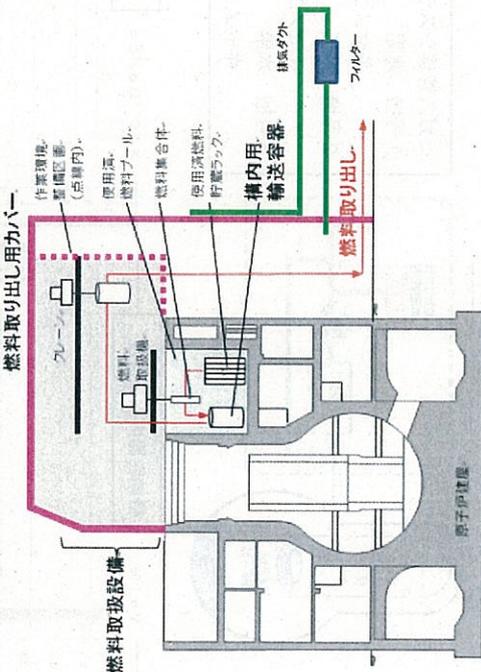
- > 使用済燃料取り出し設備は、燃料取扱設備（燃料取扱機とクレーンで構成）、構内輸送容器、燃料取り出し用カバーで構成。
- > 燃料取り出し設備により、燃料を使用済燃料プール内から取り出し、構内輸送容器に収納して原子炉建屋から撤出。

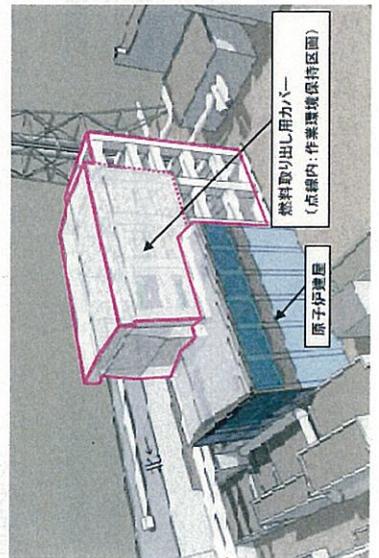
- > 3, 4号機の燃料取出し設備について、以下の設計方針を確認。
 - 燃料取扱設備が燃料集合体の落下防止措置を講じること
 - 構内用輸送容器は使用済み燃料の崩壊熱の除去、臨界防止を講じること
 - 燃料取り出し用カバーを設置し、放射性物質の飛散・拡散を防止すること
- > 3, 4号機に係る詳細設計、1, 2号機に係る設計方針について、今後、評価を実施。

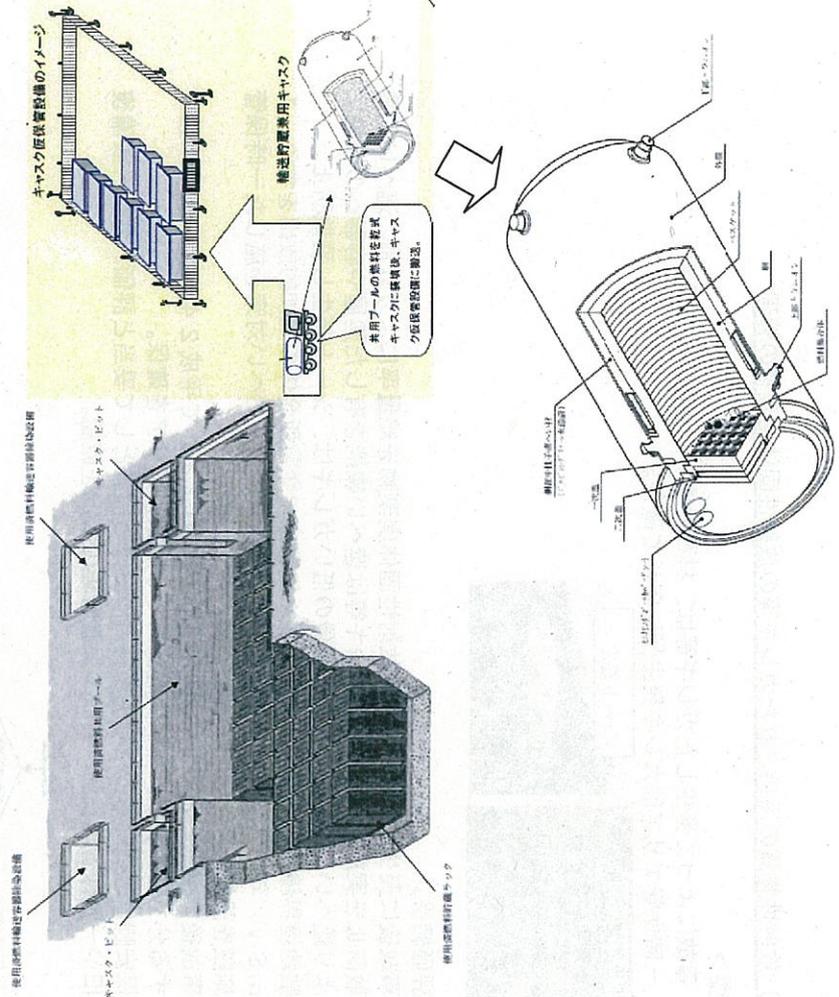
- > 使用済燃料の崩壊熱を除去する冷却能力、プールの浄化・補給能力を確保。
- > プールの水位、水温の監視により、プールの冷却状態の監視が可能。
- > 使用済燃料貯蔵ラックが健全であれば、未臨界性を確保。
- > 冷却機能を喪失しても、崩壊熱の除去に必要な水位を下回るまで十分な時間的余裕（約30日以上）があり、その間に代替措置（消防車等）により注水できることを確認。

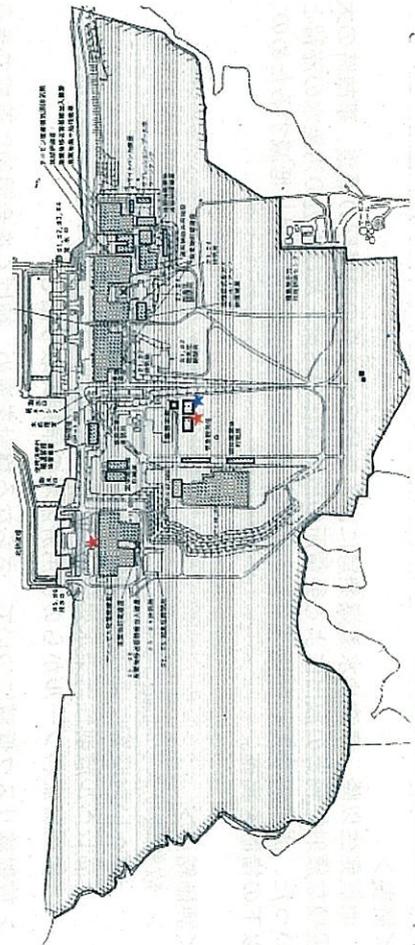
管理対象区域 管理区域

- 保安院は、現在実施できる措置を適切に実施していることを確認したものの、放射線による被ばくを合理的に達成できる限り低減するための対応を継続的に講じることが必要であり、適切に実施されているか継続して確認。

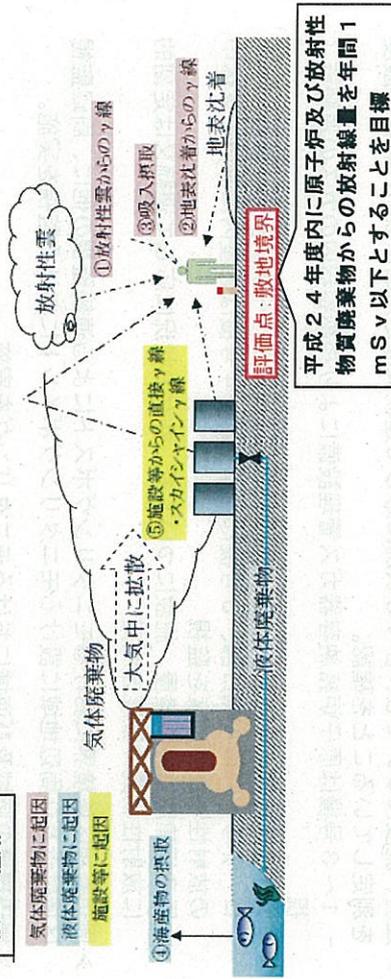
被ばく経路

- > 施設から追加的に放出される放射性物質と事故後に発生したガレキ等放射性廃棄物による敷地周辺における被ばく線量は年間最大約11mSv。放射線リスクの低減対策を講じることにより、平成24年度内に、新たに放出される放射性物質及び事故後に発生した放射性廃棄物からの放射線による敷地境界線量を年間1mSv未満にすることを目指していることを確認。
- > 保安院は、現在実施できる措置を適切に実施していることを確認したものの、引き続き、放射線による被ばくを合理的に達成できる限り低減するための対応を継続的に講じることが必要であると評価。
