第 109 回「地域の会」定例会資料 [前回 6/6 以降の動き]

柏崎刈羽原子力発電所屋外の軽油移送配管の点検について

原子力発電所等の外部電源の信頼性確保に係る開閉所等の耐震性評価の進捗状況の
経済産業省原子力安全・保安院への報告について
(平成 24 年度 第 1 四半期報告)

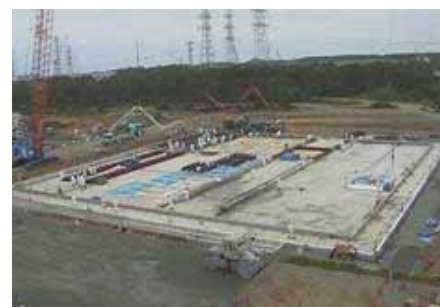
図1：多核種除去設備基礎施工状況

- ・ サブドレン水汲み上げによる地下水位低下に向け、1～4号機の一部のサブドレンピットについて浄化試験を実施。1, 2号機については、更なる浄化に向けた手法を検討。4号機については、試験完了。
- 多核種除去設備の設置
 水処理後の水に含まれる放射性物質濃度をより一層低く管理する多核種除去設備を設置。現在、確認試験（基礎試験の結果の再確認、一部のβ核種（ ^{89}Sr , ^{90}Sr , ^{90}Y ）に対する除去性能の確認）を実施中（7月上旬に評価完了予定）。また、現地では基礎施工が完了（6/19）し（図1参照）、現在、機器・配管据付等の設置工事を実施中（A系統：6月下旬～8月中旬、B・C系統：7月下旬～9月下旬）。この後、系統試験を実施し性能を確認した後に実運用へ移行する。

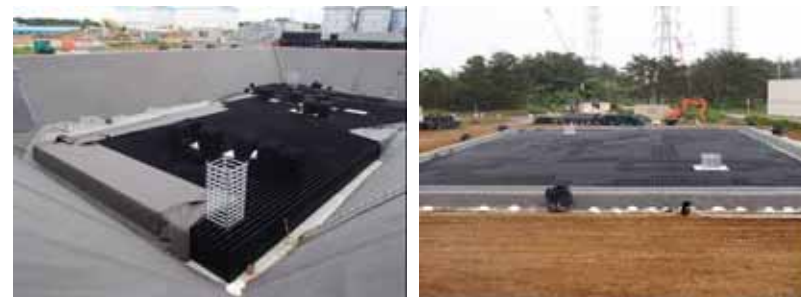
図2：地下貯水槽設置状況

- 処理水受タンクの増設
 地下貯水槽（約4,000m³）の設置工事を実施中。今後、水張り試験を実施して健全性を確認後、貯水槽上部を覆土する予定。（図2参照）
- 原子炉注水設備に対する夏季対策
 夏季において、炉注水温度の上昇による原子炉関連の温度上昇が想定される。炉注水の温度上昇を軽減し、注水量を抑制するため、原子炉注水設備に冷凍機の設置を計画。現在、冷凍機の設置工事を実施中（6/18～7月下旬予定）（設置場所は添付資料1参照）。

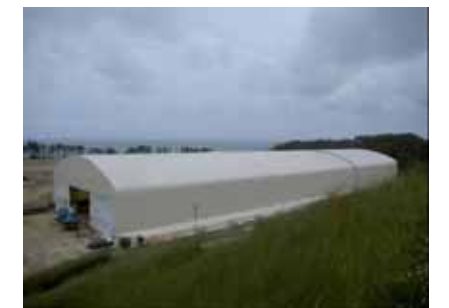
図5：覆土式一時保管施設準備工事完了（1槽目：H24.6.13撮影）

- 敷地境界における実効線量低減
 - ・ 敷地境界線量低減のため、覆土式一時保管施設の設置、伐採木の覆土、固体廃棄物貯蔵庫へのガレキ受入れ等を計画。覆土式一時保管施設の準備工事（2/13～5/31）が終了。（図5参照）
 - ・ 発電所全体からの敷地境界における年間被ばく線量として、6月時点の気体廃棄物及び一時保管中の固体廃棄物による線量を合計で最大約6.40mSv/年と評価。今後の見通しとして、現時点で想定している低減対策による効果を反映すると、気体、液体及び固体廃棄物による線量は合計で最大約1.04～2.66mSv/年になると評価。引き続き、低減対策を実施していくことにより1mSv/年未満となることを目指す。
- 放射性物質の放出リスクの低減対策
 2号機原子炉建屋のブローアウトパネル開口部の閉止（建屋内環境改善のための換気設備の設置を含む）により、放射性物質の放出リスク低減を計画。設計・施工方法検討のための開口部周辺の作業環境調査を実施（6/14, 15）。今後、設計・施工方法の検討を行い、足場架台組み、閉止パネル・換気設備設置作業を実施予定（平成24年10月～平成25年3月）。

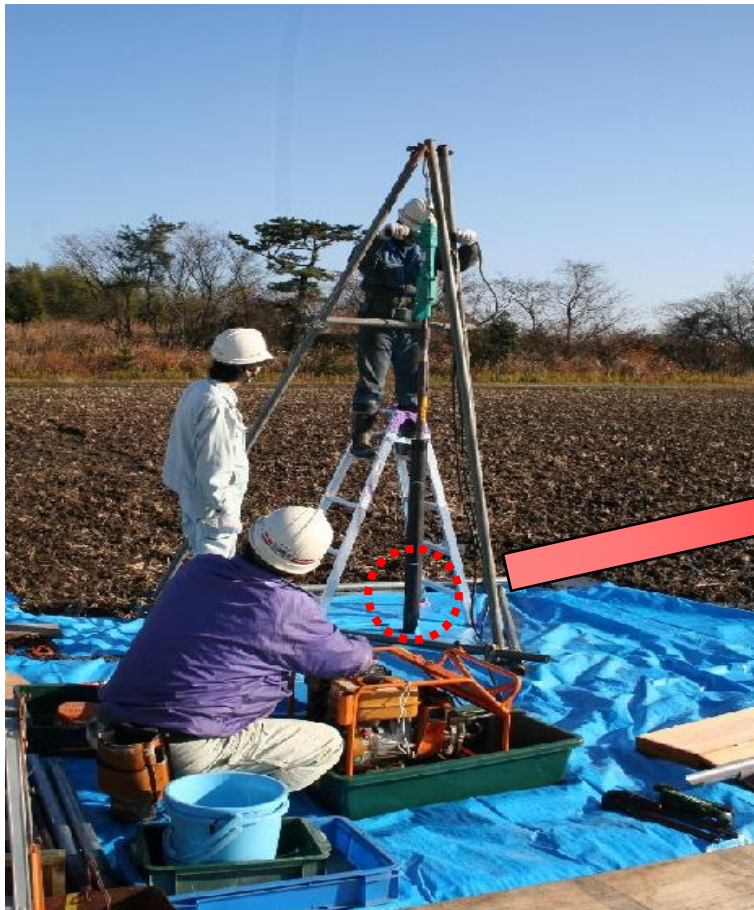
津波堆積物調査の概要

- ・試料採取は、簡易な試料採取器(孔径86mm)により1箇所当たり約1m～7mの掘削を実施しました。

- ・採取した試料を観察し、遡上した津波によって陸地へ運ばれた砂等の堆積物の可能性が考えられる層の有無を調べます。

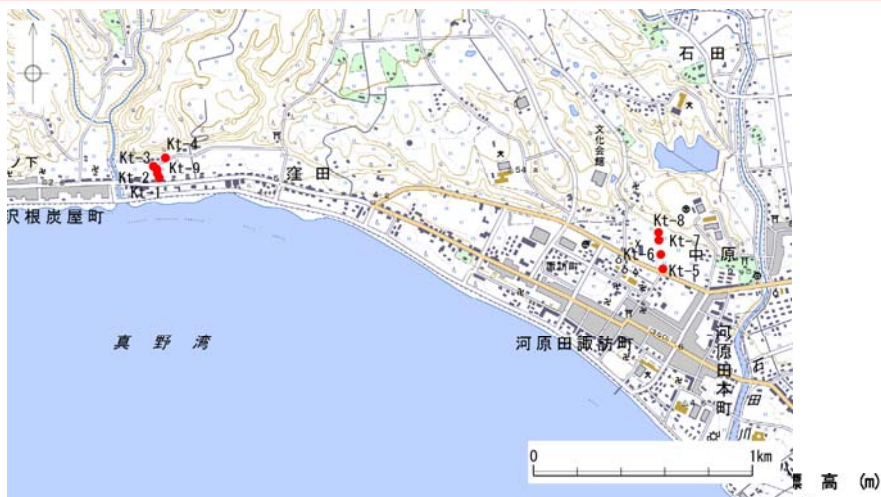
ボーリングコア観察によりイベント堆積物を評価した例(窪田地点)

Kt-8のコア写真

【評価】
層相は、淘汰が不良であるものの、
下面境界が明瞭である。また、海
水生種の珪藻が認められることか
ら、津波起因の可能性があると評
価。

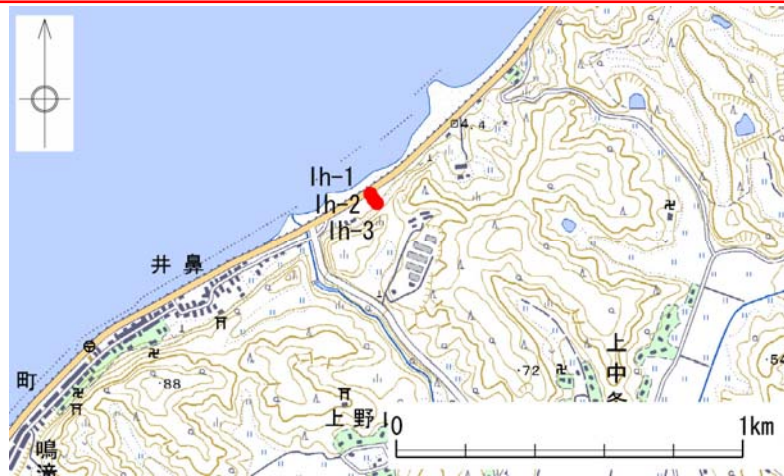
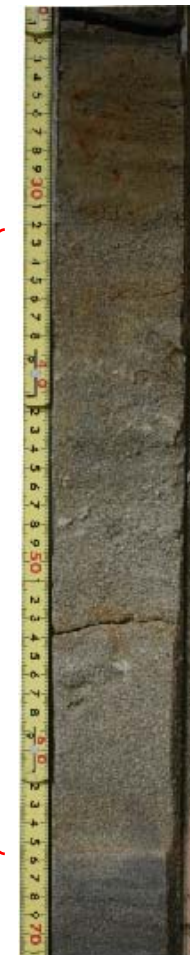
ボーリングコア観察によりイベント堆積物を評価した例(井鼻地点)

Ih-2のコア写真

【評価】
 層相は、下面境界がやや不明瞭であるものの、砂層の中にシルト塊が取り込まれている。粒度・粒子組成は海浜砂にやや類似している。また、海水生種の珪藻が認められることから、**津波起因の可能性があると評価。**

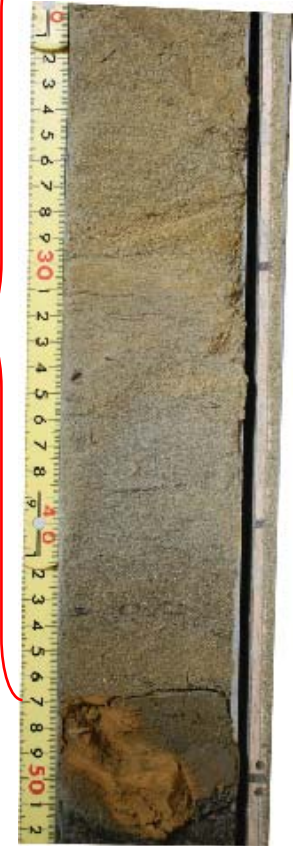
ボーリングコア観察によりイベント堆積物を評価した例(西中通地点①)

Nn-1のコア写真

【評価】
 層相は、砂層の中にシルト塊が取り込まれており、上方細粒化していること、下面境界が明瞭であることから津波堆積物の特徴を有する。また、珪藻の総産出数が少ないものの少量ながら海水性の珪藻が認められたことから、**津波起因の可能性があると評価。**

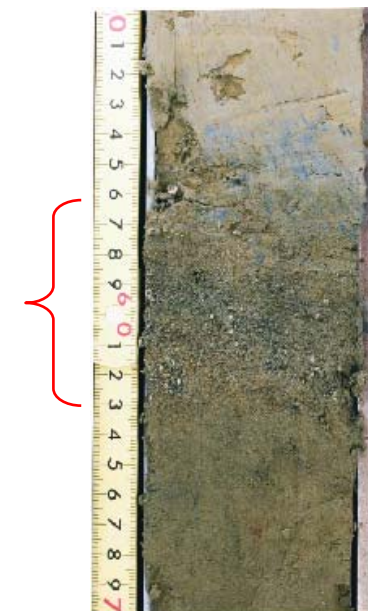
Bj-1のコア写真

- イベント堆積物
- コア写真中で示したイベント堆積物

【評価】

海水生種の珪藻が認められるものの、層相は下面境界が不明瞭、淘汰不良など津波堆積物に特徴的な層相が認められないことから津波以外の要因の可能性が高いと評価。

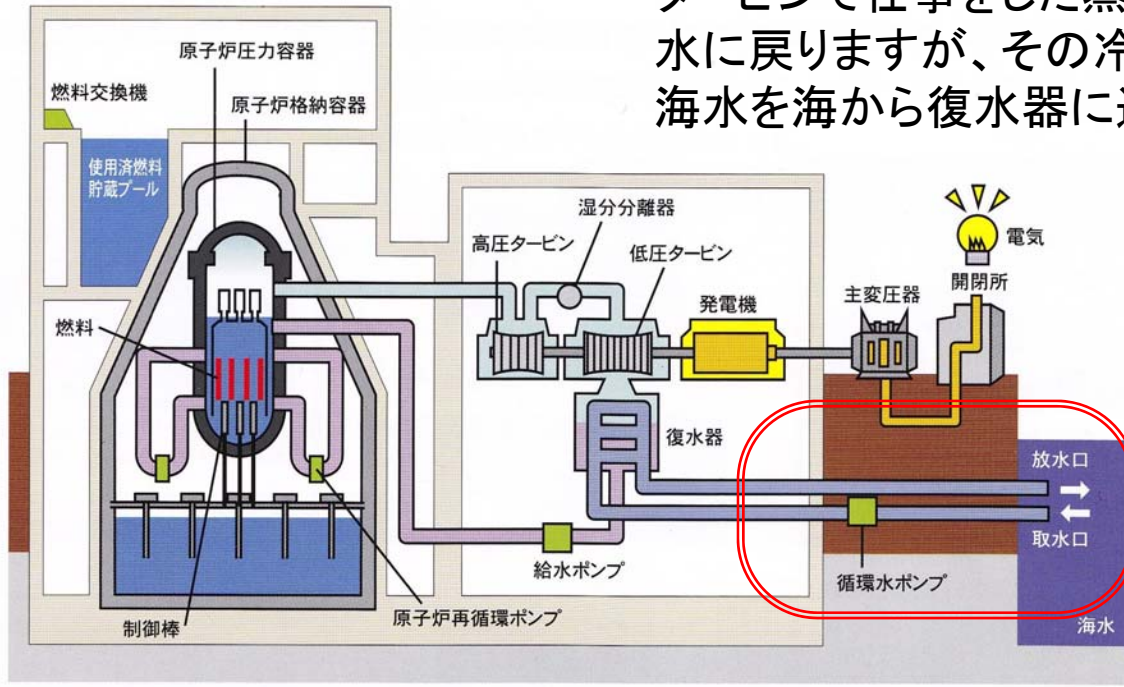
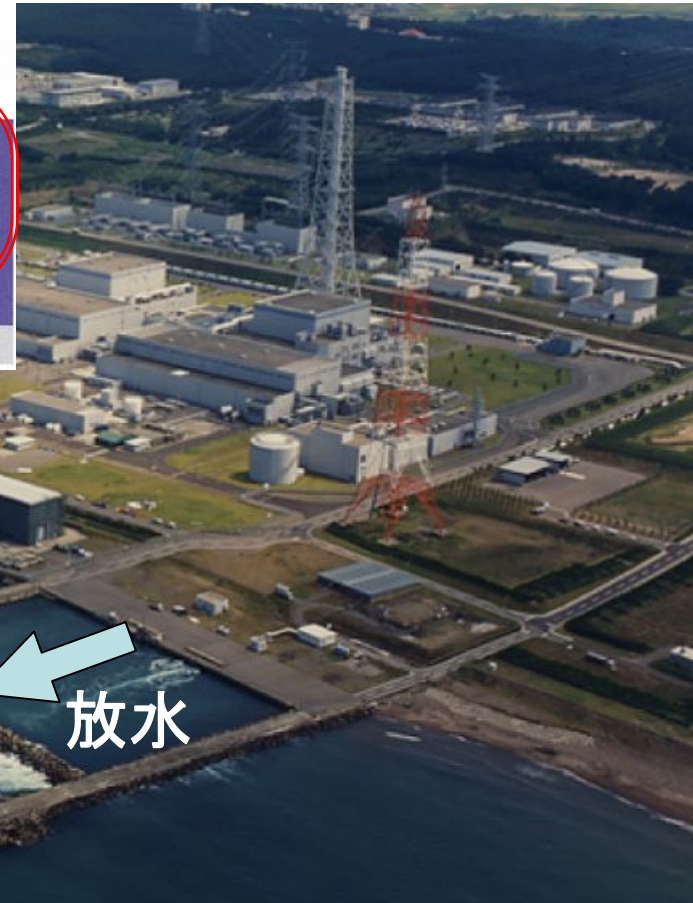
循環水ポンプとは

タービンで仕事をした蒸気は復水器で冷却して水に戻りますが、その冷却をおこなうための海水を海から復水器に送るポンプです。
