第 110 回「地域の会」定例会資料 [前回 7/4 以降の動き]

- ・ 7 月 30 日 政府・東京電力中長期対策会議 第 8 回会合
「東京電力（株）福島第一原子力発電所 1～4 号機の廃止措置等に向けた中長期ロードマップ進捗状況（概要版）」（別紙）

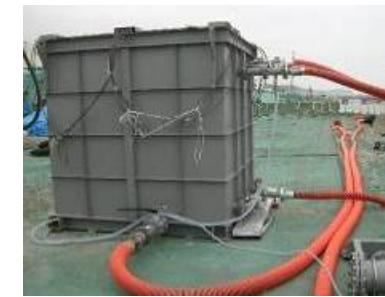
図3：海水循環型浄化装置運転状況

- 遮水壁の設置
 万一の地下水の汚染に備え、海洋への汚染拡大を防ぐための遮水壁を設置。4/25から埋立等の工事を開始。現在、鋼管矢板打設部の岩盤の先行削孔（6/29～）、港湾外において波のエネルギーを軽減するための消波ブロックの設置（7/20～）等を実施中（図2参照）。
- 更なる汚染拡大防止対策
 取水路前面エリアの海底土を固化土により被覆。5、6号機取水路前面における2層目の被覆工事が完了（5/31～7/5）。取水路前面の被覆効果の評価、浄化方法の検討を継続。
- 海水循環型浄化装置の運転再開
 海水循環型浄化装置の海水採取点を、比較的海水放射能濃度の高い3号機側に移設し運転を再開（7/30）（図3参照）。

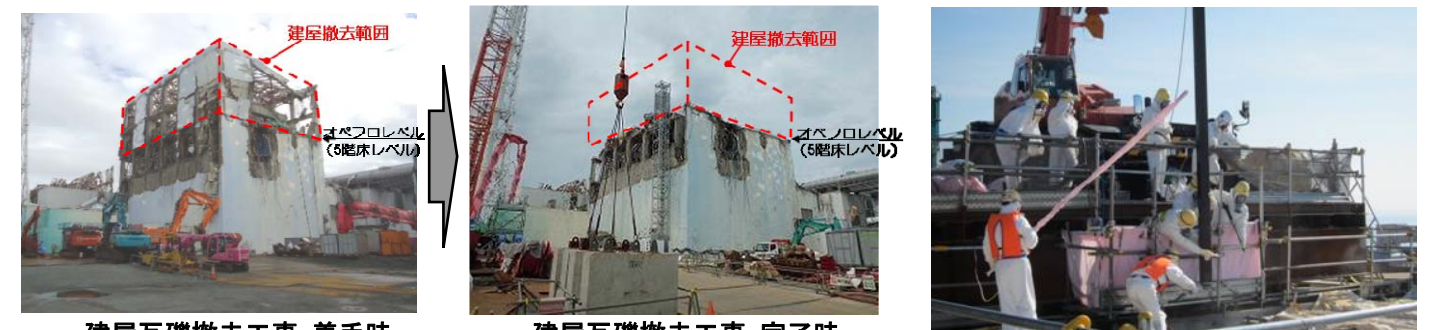
図4：4号機 原子炉建屋上部瓦礫撤去完了

- 3、4号機原子炉建屋上部ガレキ撤去
 3号機は、原子炉建屋上部ガレキ撤去作業（平成24年度末頃完了予定）と並行して、構台設置、廃棄物処理建屋上部ガレキ撤去作業継続中。
 4号機は、原子炉建屋上部の建屋ガレキ撤去が完了（7/11）し、オペレーティングフロア大型機器撤去作業中（7/24～）（図4参照）。合わせて、カバー工事として、地盤改良工事中（4/17～8月中旬予定）。
- 4号機使用済燃料プール内新燃料（未照射燃料）の健全性調査
 4号機使用済燃料プール内の燃料の腐食調査等のため、燃料プール内にある新燃料の取り出し作業を実施（7/18～19）（図5参照）。その後準備が整い次第、異常腐食の有無等について確認を実施（8月下旬～予定）。
- 3号機原子炉建屋オペレーティングフロア周辺状況調査
 3号機原子炉建屋上部のガレキ撤去計画の立案に資することを目的とし、原子炉建屋オペフロ周辺調査を実施（7/11）。
- 1号機オペレーティングフロアの状況調査
 今後の使用済燃料プールからの燃料取り出し等の検討に資するため、カメラを取り付けたバルーンを用いて、オペレーティングフロア等の調査を実施（8月上旬予定）。

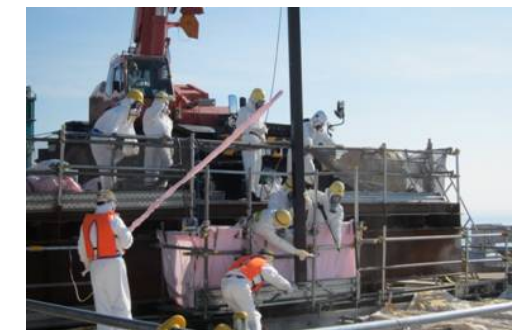
図5：4号機使用済燃料プール新燃料取出し作業

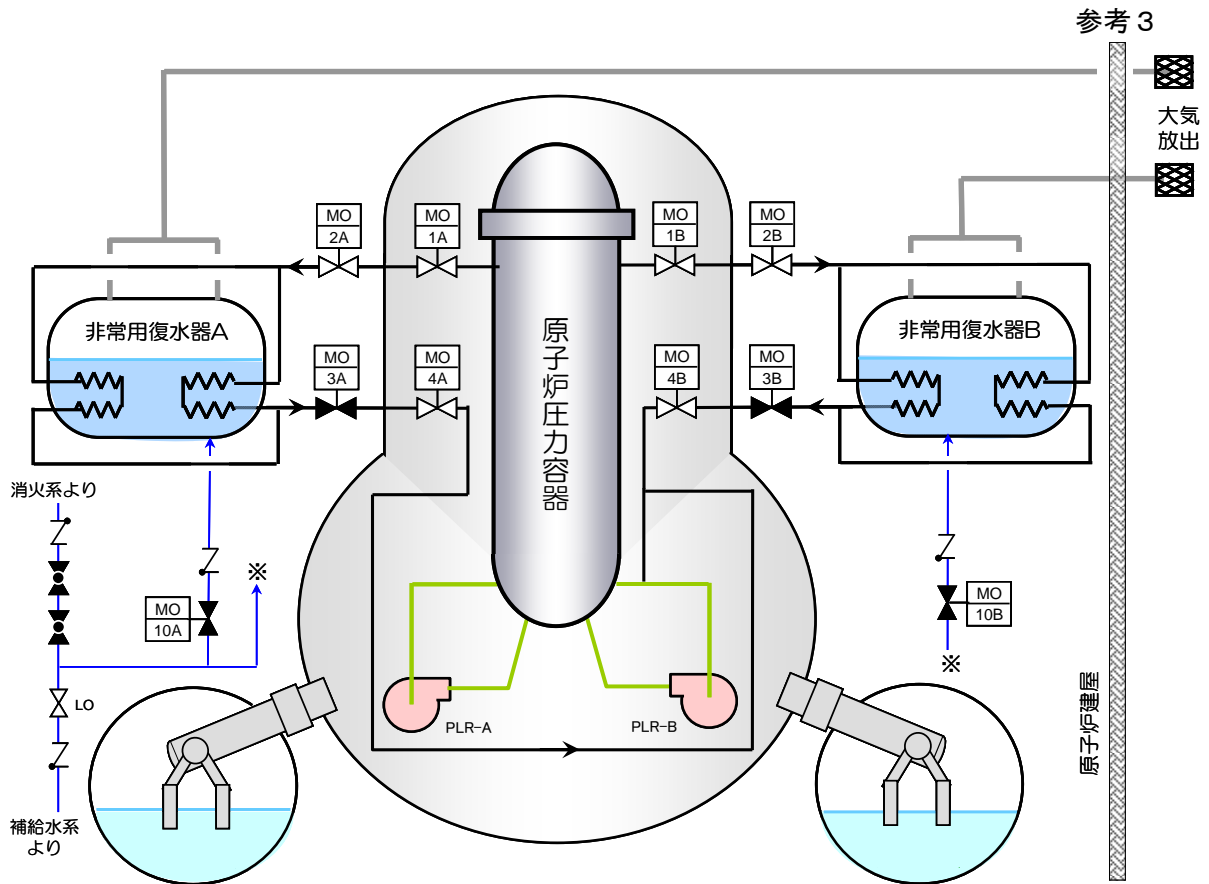
非常用復水器の系統構成

I C (A系) の電源構成			I C (B系) の電源構成		
隔離弁	設置場所	電源	隔離弁	設置場所	電源
1 A 弁	内側	非常用交流電源 (MCC-1D)	1 B 弁	内側	非常用交流電源 (MCC-1C)
2 A 弁	外側	直流電源 (125V-1A)	2 B 弁	外側	直流電源 (125V-1B)
3 A 弁	外側	直流電源 (125V-1A)	3 B 弁	外側	直流電源 (125V-1B)
4 A 弁	内側	非常用交流電源 (MCC-1D)	4 B 弁	内側	非常用交流電源 (MCC-1C)

注1: 「IC (A) 系配管破断」および「IC (B) 系配管破断」を検出する回路は、A系とB系の125V直流電源両方を使用している。片系の直流電源が喪失した場合でも、両系の検出回路がフェールセーフ動作し、IC (A) 系と(B) 系のすべての隔離弁に閉信号を発信する。

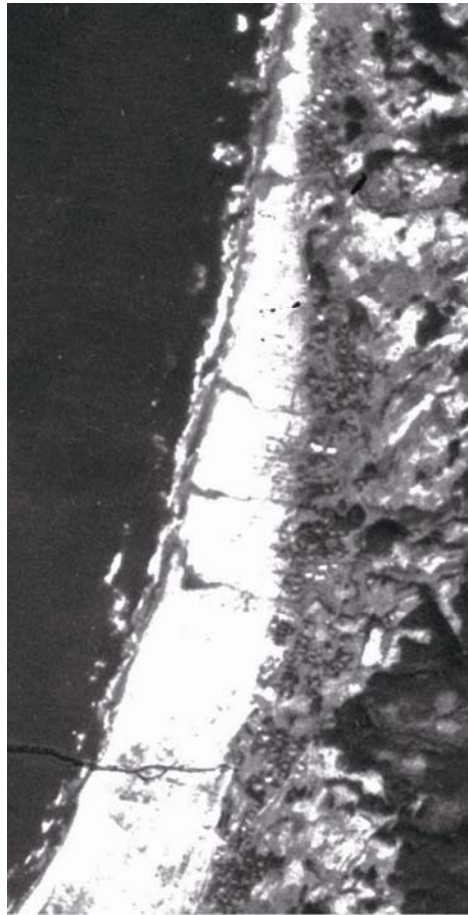
1947年(昭和22年)撮影の航空写真

解説②: 野積地点の調査位置選定に使用した航空写真
