原子力規制庁の主な対応（5月14日以降）
（東京電力福島第一原子力発電所関連）

凍土方式遮水壁に係る実施計画の審査状況について

平成 26 年 6 月 4 日
原子力規制庁

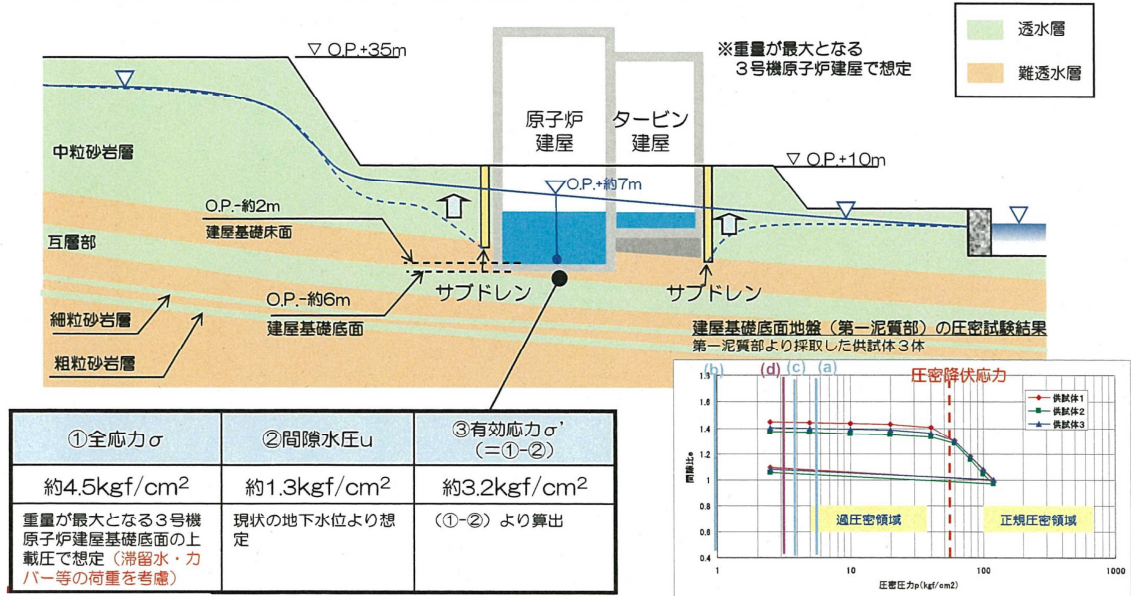
図1 地盤の荷重履歴(震災後)※

(d) 震災後

- ・サブドレンが停止し、建屋周りの地下水位が上昇。
- ・地下水位が上昇したことにより、建屋基礎底面に働く地下水の揚圧力（浮力）が震災前より増加。
- ・一方、建屋内滞留水により建屋基礎底面に働く荷重が増加。

実施計画の変更認可申請が提出された後、4回にわたり検討会において確認・評価を実施。特に最も懸念された地盤沈下については、地盤工学等の専門家（4名）も加え議論した。その結果、凍土遮水壁の設置により建屋周辺及びその地下の地下水位が変化するが、それに伴う地盤沈下量は小さく、建屋の傾き等の悪影響を及ぼすものではないと確認・評価（図1～4参照）。このため、「論点は残っているが、最も懸念された地盤沈下については概ね確認できたことから、東京電力が一部工事に着手する考えがあるのであれば、この着手を妨げるものではない」（第22回 平成26年5月26日開催）との見解をまとめた。

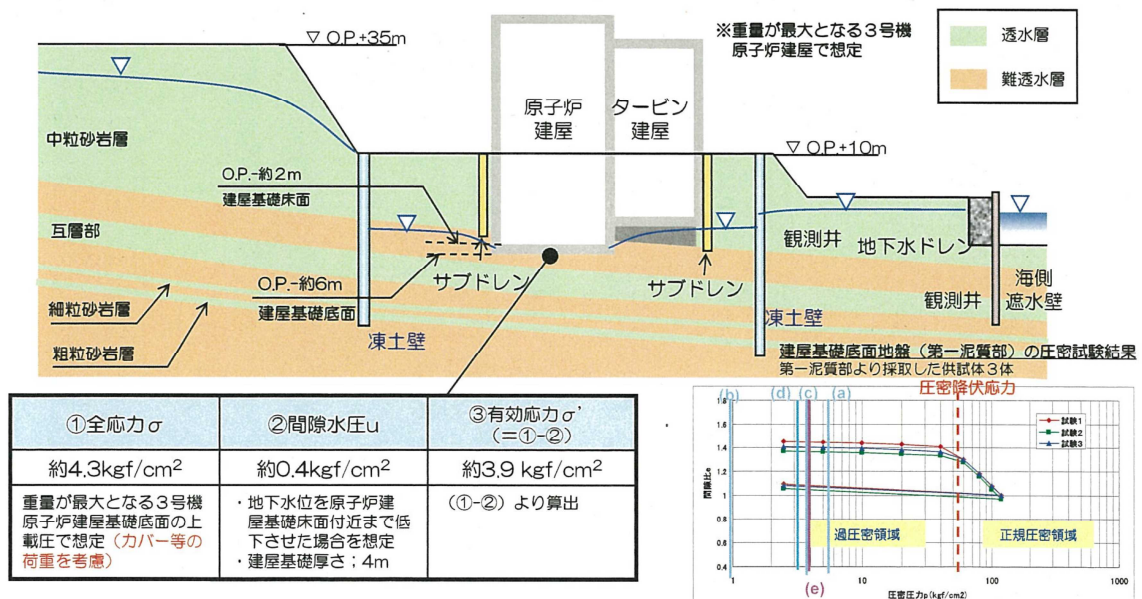
図2 地盤の荷重履歴(凍土方式遮水壁造成後)※

(e) 凍土壁造成後

- ・凍土壁造成後、建屋水位を原子炉建屋基礎床面（O.P.+1~-2程度）付近まで低下し、滞留水分の荷重が低下。
- ・地下水位低下に伴い、建屋基礎底面に働く地下水の揚圧力（浮力）が凍土壁造成前よりも低下。
