沸騰水型原子力発電所のハフニウム板型制御棒の ひび等に関する調査報告書の公表等について

沸騰水型原子力発電所のハフニウム板型制御棒の ひび等に関する調査報告書（概要）

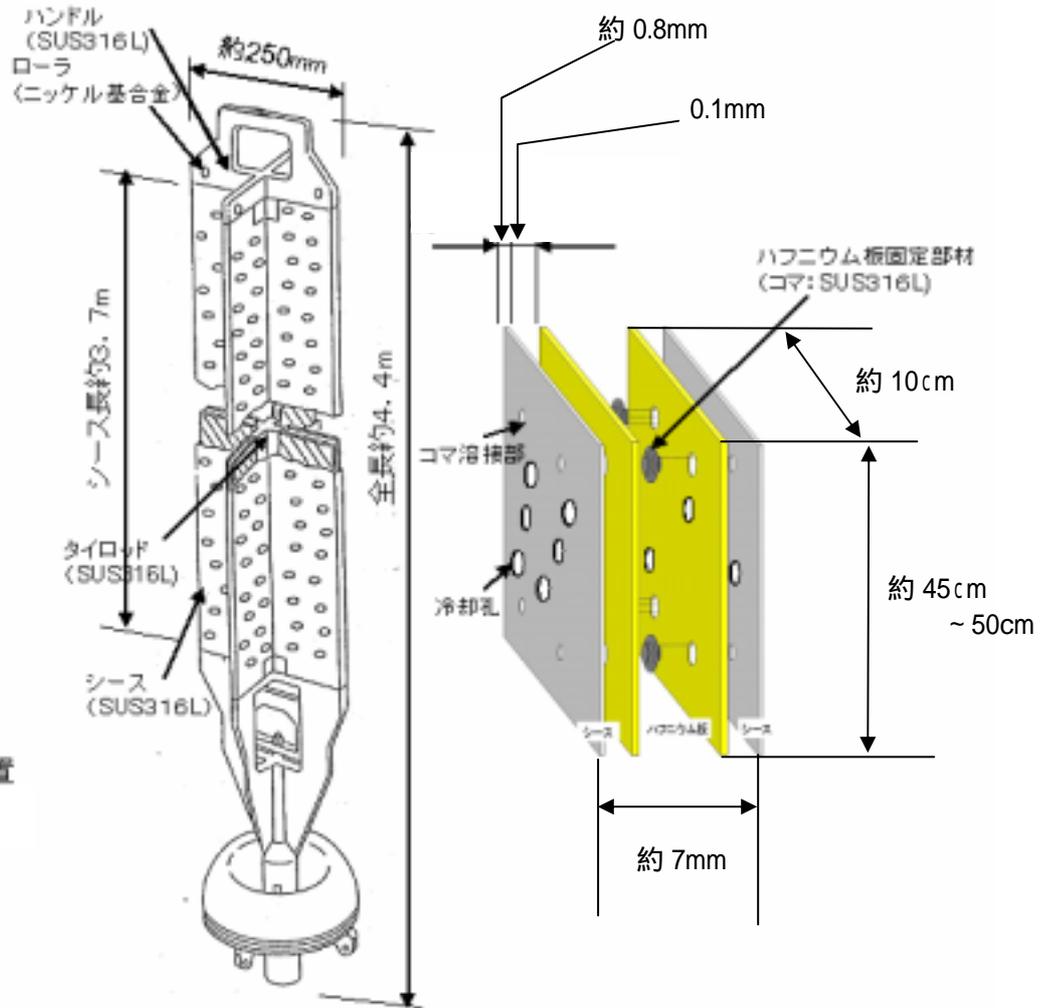
シース内の
ハフニウム板の配置

ハフニウム板型制御棒の構造

- (1) ハフニウム板型制御棒は、その使用により、シースとハフニウム板間及びシースとタイロッド間において、冷却材に含まれる鉄分等不純物の濃縮やシースの腐食による腐食生成物が堆積してすき間環境となりやすく、そこでひびの発生となりうる粒界腐食が発生。また、シース表面のコマ溶接部及びスポット溶接部の残留応力が存在する部分において、中性子照射を受けることにより、照射誘起応力腐食割れ（IASCC）（注）により微小なひびが発生。
- (2) さらに使用を継続することにより、腐食生成物の堆積が進み、もともと可動を許す設計となっていたシースとハフニウム板の間の摺動抵抗（すべり難くする力）が増加。また、中性子照射によりハフニウム板の伸びが発生し、これら摺動抵抗の増加とハフニウム板の照射成長が相まって、シースに長手方向の引張力が生じ、(1)により発生していた微小なひび等が、この引張力を応力源とするIASCCによりシースを水平方向に横断するひびへと進展。
- (3) タイロッドについても、シースとのすき間部に(1)と同様に微小なひび等が発生し、(2)によりシースのひびが大きく進展することにより、シースとタイロッドのスポット溶接部を介してタイロッドに引張力が発生し、タイロッドが破断するようなひびへと進展。
- (4) シースのめくれ及び欠損については、上記要因によりシースにひびがある状態で、制御棒動作時に、周囲の機器との干渉により発生。
